BUDYNEK GOSPODARCZY k/ zagrody nr 118

2 poł. XIX w.

KRUSZYNIANY

11 Zdjęcia, plan sytuacyjny, rzuty

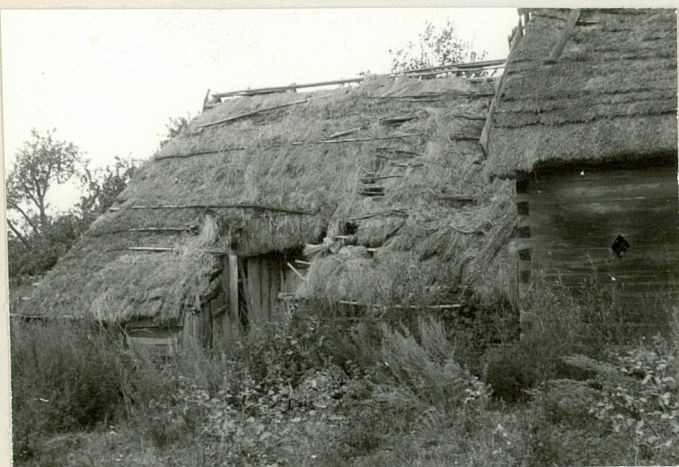
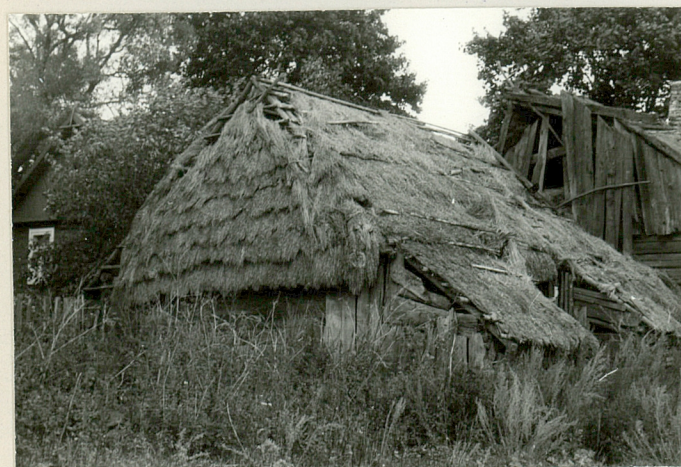
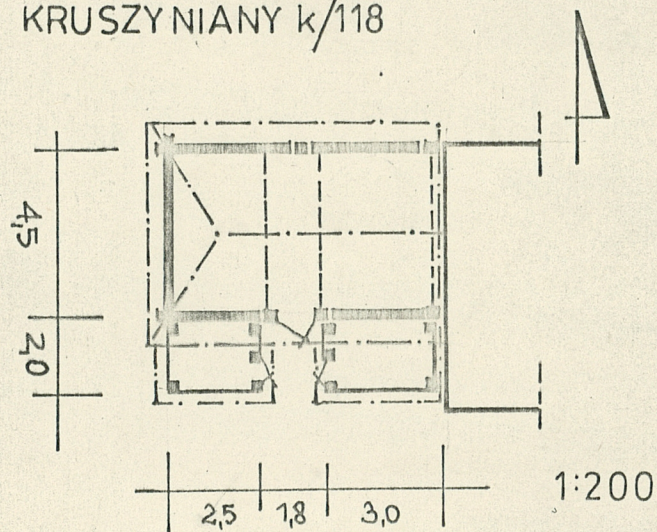
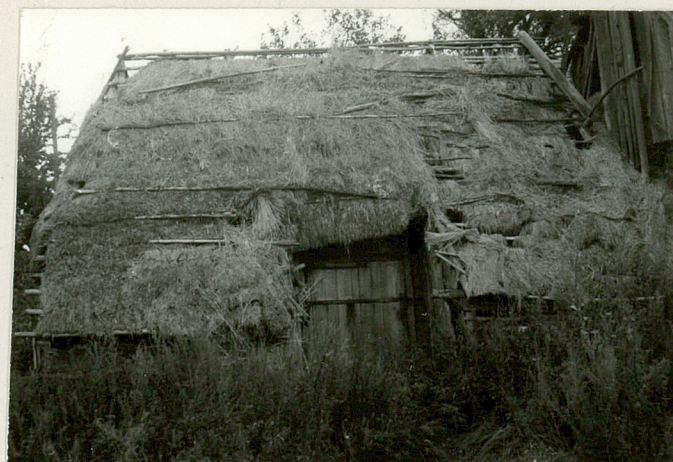
KRUSZYNIANY k/118

14. Kubatura 157,4 m <sup>3</sup>	15. Powierzchnia użytkowa 39,4 m <sup>2</sup>	16. Przeznaczenie pierwotne gospodarcze	17. Użytkowanie obecne nieużytkowana
18. Prace budowlane i konserwatorskie, ich przebieg i dokumentacja		19. Stan zachowania (fundamenty, ściany zewnętrzne, ściany wewnętrzne, sklepienia, stropy, konstrukcje dachowe, pokrycie dachu, wyposażenie i instalacje)  Budynek bardzo zniszczony; stopień zużycia belek zrębu- ok. 50%, poszycia dachu- ok. 80%. Częściowo - brak powały wewnątrz. Brak ścian działowych między boiskiem a sąsiedkami. Obiekt nie posiada instalacji elektrycznej.	
20. Najpilniejsze postulaty konserwatorskie  Z uwagi na znaczne zniszczenia obiektu, konieczna jest natychmiastowe przeprowadzenie dokumentacji pomiarowo-fotograficznej i opiso- wej.
