1. Obiekt

BUDYNEK MIESZKALNY

S U W A Ł K I

ul.Gałąja nr 43

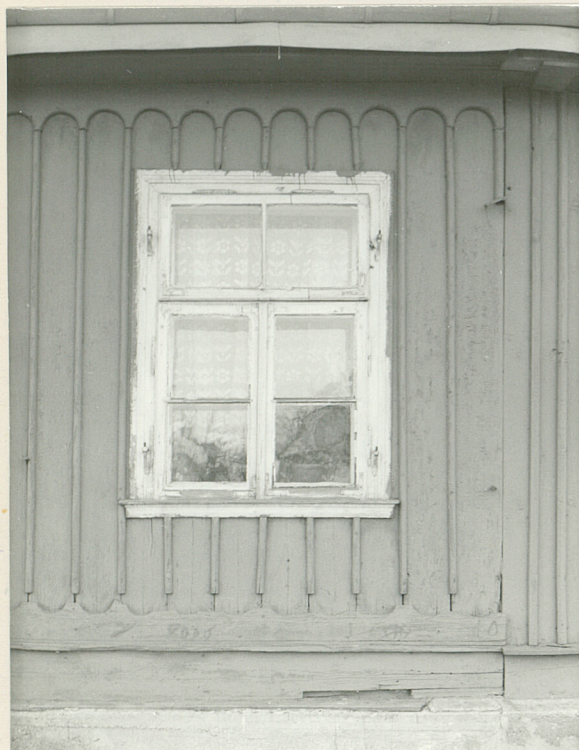
1. Fragment elewacji wsch.

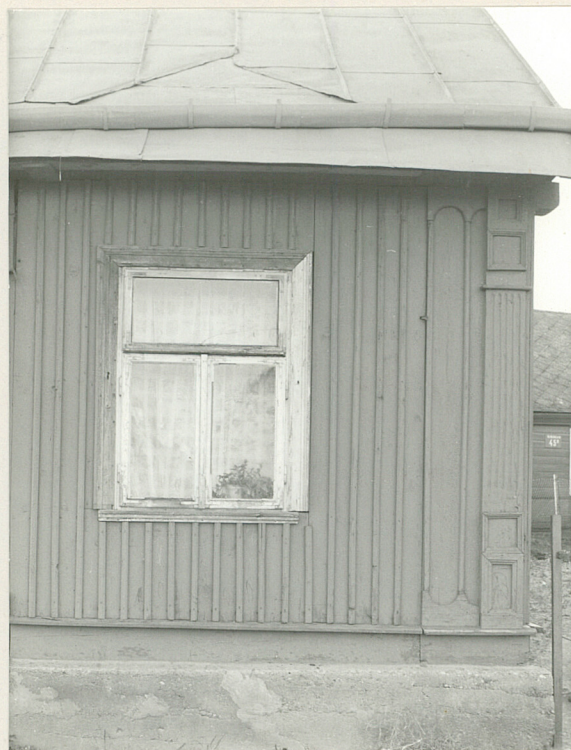
Właścicielka podaje iż data budowy domu wyryta jest na którejś z belek lub krokwi na poddaszu. W 1977r. rozebrano reprezentacyjny ozdobnie wykonany ganek od ulicy. Ganek stał przy pñ-wsch narożniku. Otwór drzwiowy zamieniono na okno pokoju do którego wejście prowadzi z sieni. Budynek posiadał również drewniane okiennice, które zdjęte po II wojnie światowej.

2. Fragment elewacji wsch.
w miejscu dawnego ganku

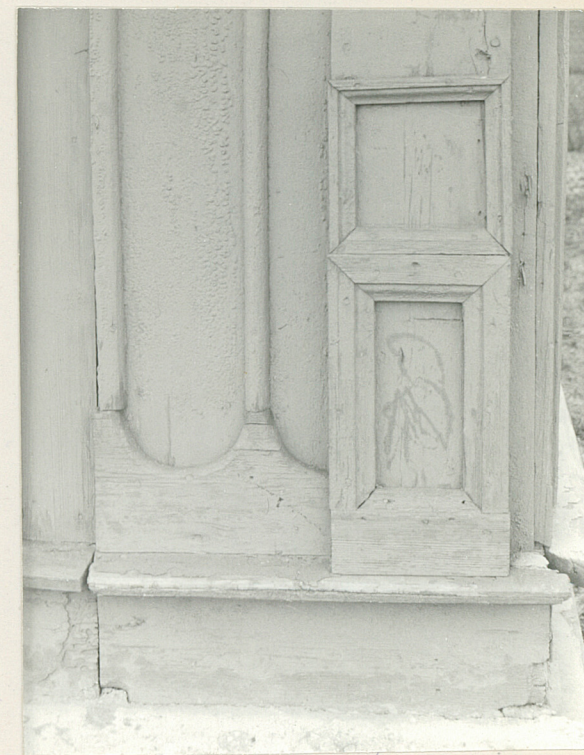
3. Fragment pilastra w elewacji wsch.
