1. Obiekt

Pałac

1868 r.

SASINO

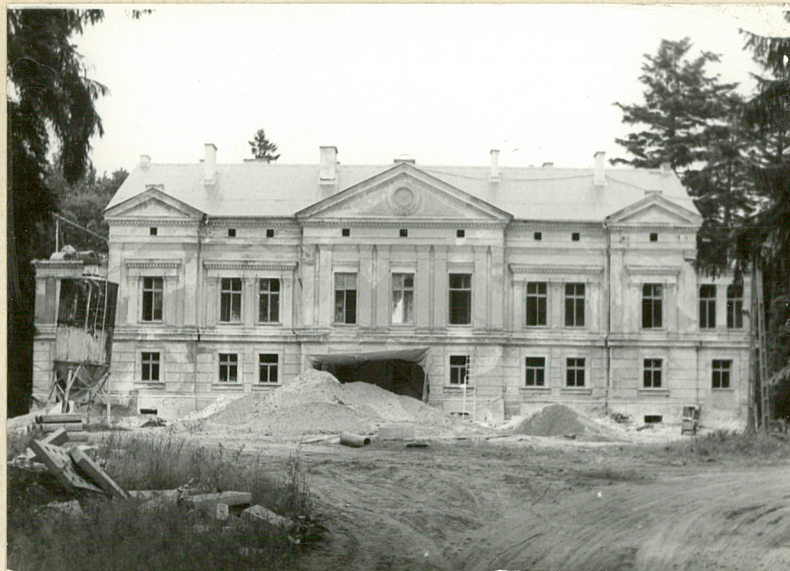
Fot.1. Elewacja południowa.

Elewacja frontowa południowa - fot.1 - jedenastoosiowa, na pierwszej kondygnacji z wejściem w części zach. elewacji, trzynastoosiowa na drugiej kondygnacji. W kamiennie-ceglanym cokole okna do piwnicy pod oknami pierwszej kondygnacji. Nad cokołem gzyms, okna pierwszej kondygnacji o prostym wykroju ujęte w profilowane opaski z podokiennikami /fot.6/. Elewacja w I kondygnacji z głębokim boniowaniem w tynku. Kondygnacje rozdziela gzyms. Druga kondygnacja trzynastoosiowa, z oknami o prostokątnym wykroju, zwieńczonymi belkowaniem ujętym w pilastry podtrzymujące proste belkowanie. W trójosiowym ryzalicie środkowym i dwuosiowych bocznych po dwa pilastry podtrzymujące belkowanie zwieńczone tympanonami. W polu fryzu małe kwadratowe okna. W tympanonie doświetlające użytkowe poddasze, nad oknami II kondygnacji środkowego ryzalitu tondo w opasce tynkowej, z datą powstania budynku.

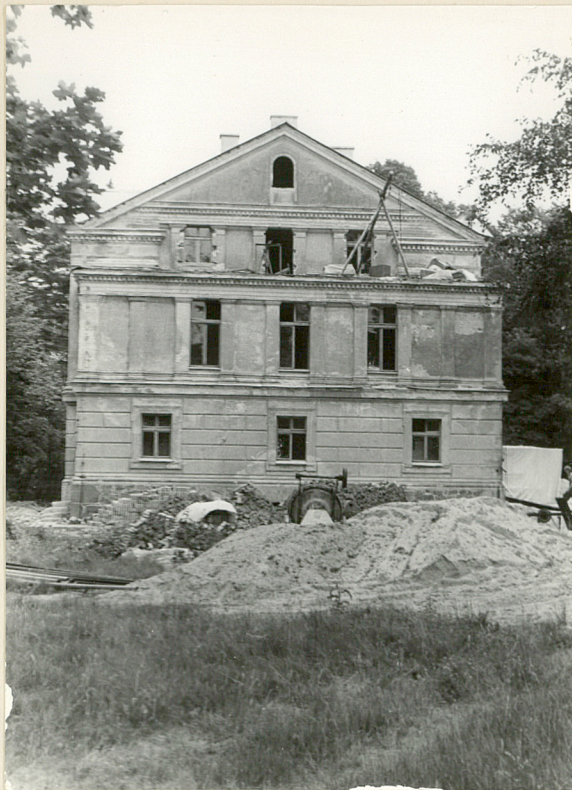
Elewacja zachodnia - fot.2 - w kondygnacji przyziemia trójosiowa, okna o prostokątnym wykroju ujęte w profilowane opaski i z podokiennikami. Zaznaczone w tynku boniowanie. W kamiennie-ceglanym cokole okna piwnicy, gzyms nad cokołem, gzyms międzykondygnacyjny. Druga kondygnacja trójosiowa, okna o prostokątnym wykroju ujęte w pilastry, 10 pilastrów tworzących rytm - podtrzymujące belkowanie. W szczycie trzy okna doświetlające użytkowe poddasze ujęte w pilastry podtrzymujące belkowanie /układ szczytu ma kształt tympanonu zakłócony przez wprowadzenie 3 okien doświetlających poddasze w części środkowej ściany szczytowej. Okna te ujęte są w pilastry podtrzymujące belkowanie/.

Fot.2. Elewacja zachodnia.

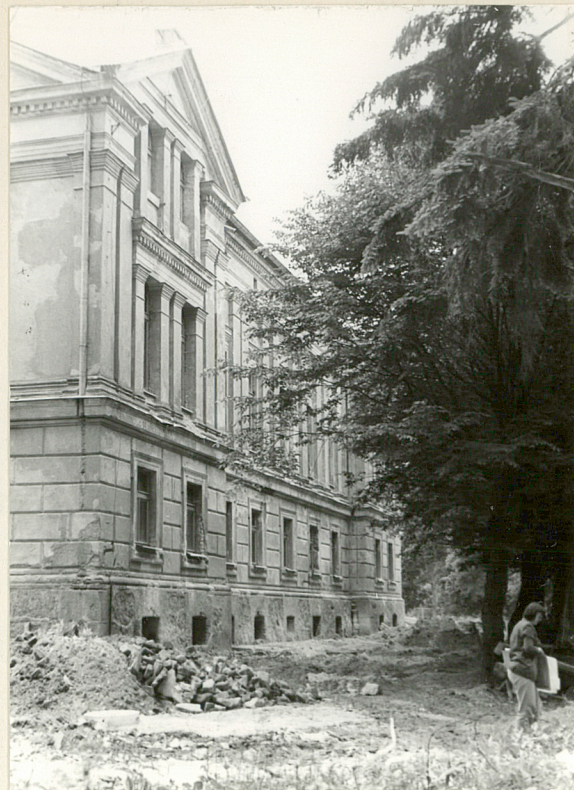
Elewacja północna - fot.3 - jedenastoosiowa, w części środkowej jednorodna, pięcioosiowa na I i II kondygnacji. Ryzality wsch. i zach. dwuosiowe - II kondygnacyjna przybudówka wsch. jednoosiowa na I kondygnacji - wejście do budynku, dwuosiowa na II kondygnacji. Cokoł kamiennie-ceglany z oknami piwnicy. Wystrój elewacji I kondygnacji - analogiczny do wystroju pozostałych elewacji, rytm II kondygnacji wyznaczają zgrupowane po 2 między oknami pilastry podtrzymujące belkowanie. Również w ryzalitach oprócz pilastrów /po 2/ z obu stron w drugiej kondygnacji, podtrzymujących przerwane przez okna III kondygnacji belkowanie. Okna na II i III kondygnacji ujęte w pilastry podtrzymujące belkowanie. Ryzality zwieńczone są tympanonami.

Fot.3. Elewacja północna.

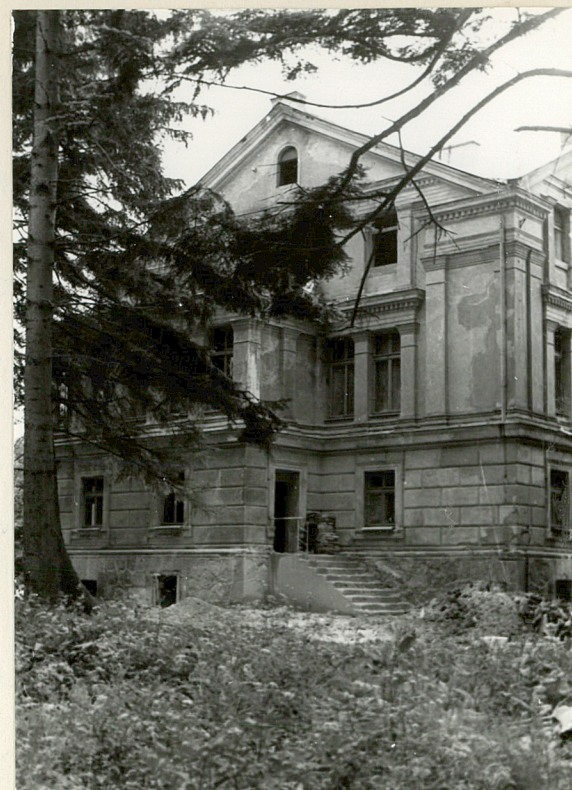
Elewacja wschodnia - fot.4 - trójosiowa w dolnej, siedmioosiowa w górnej kondygnacji. Okna drugiej kondygnacji ujęte w pilastry zwieńczone belkowaniem, nad nimi okna poddasza - częściowo w szczycie dachu - również ujęte w pilastry i zwieńczone belkowaniem. Wystrój kondygnacji analogiczny do wystroju pozostałych elewacji. W części północnej elewacji na drugiej kondygnacji dwa pilastry na wysokość kondygnacji podtrzymujące belkowanie. W części pód. elewacji widoczna górna część dwóch pilastrów podtrzymujących belkowanie.

Fot.4. Elewacja  
wschodnia.

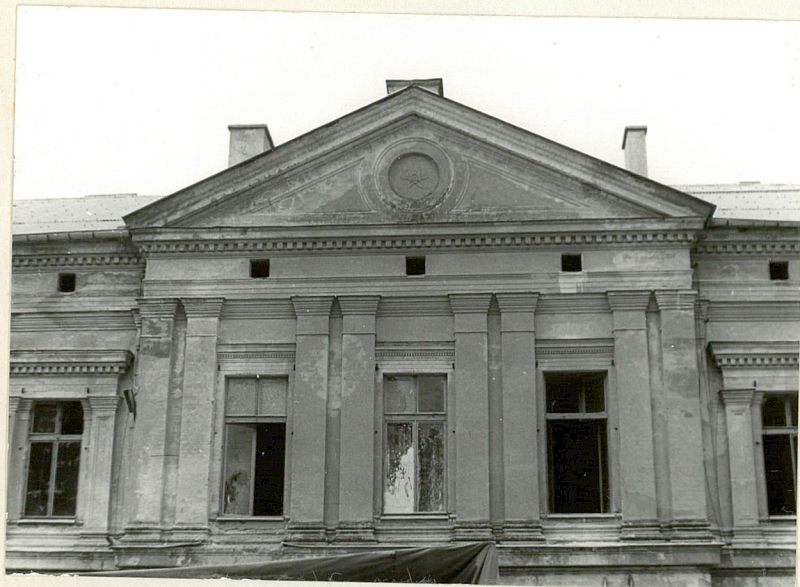
Fot.5. I kondygnacja i zwieńczenie ryzalitu  
środkowego.

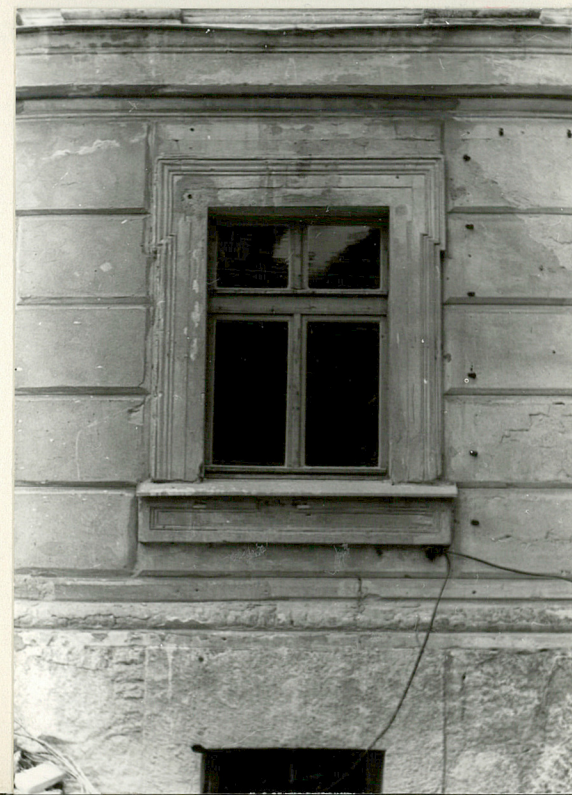
Fot.6. Typowe okno  
I kondygnacji.
