Budynek mieszkalny - ul. Adama Mickiewicza 20

k. XIX w.

MALBORK

ul. Mickiewicza nr 20

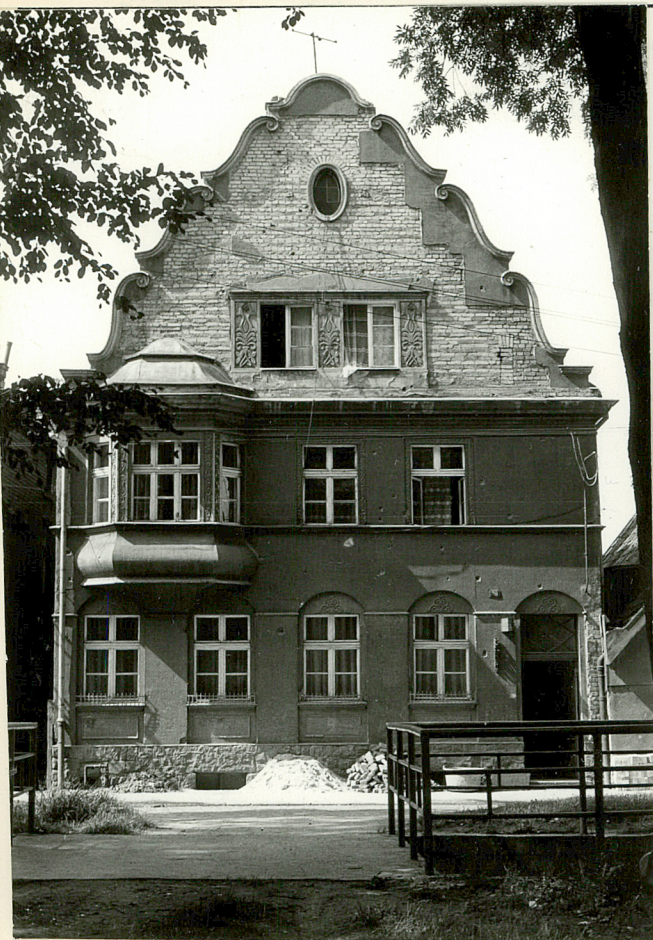
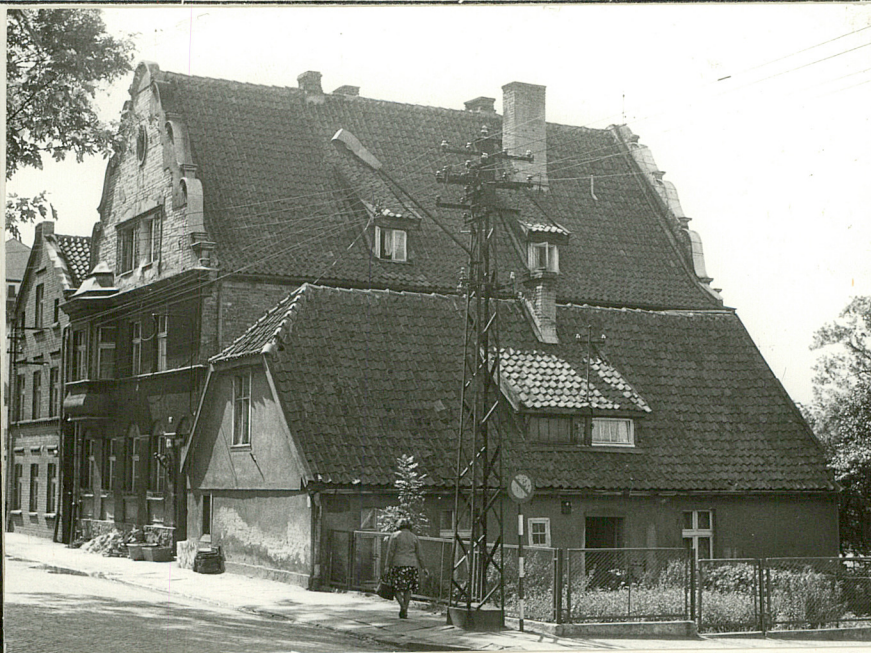
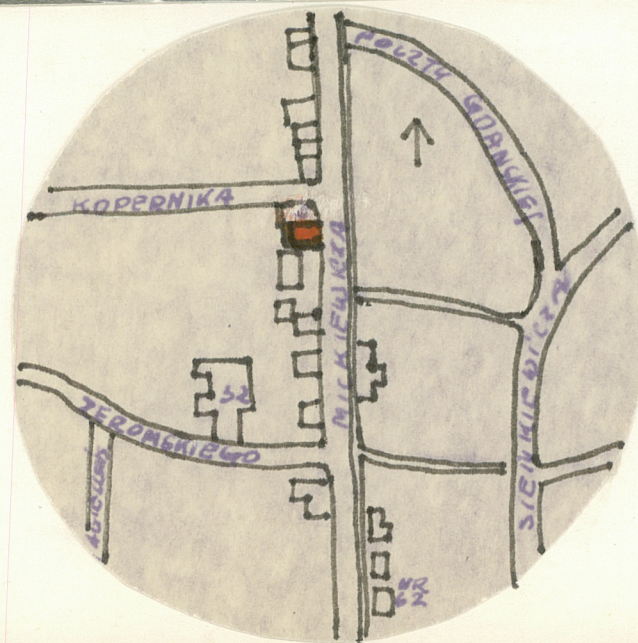
| <p>18. Prace budowlane i konserwatorskie, ich przebieg i dokumentacja</p> | | <p>19. Stan zachowania (fundamenty, ściany zewnętrzne, ściany wewnętrzne, sklepienia, stropy, konstrukcje dachowe, pokrycie dachu, wyposażenie i instalacje)</p> <p>Budynek wymaga remontu, szczególnie elewacje, gdzie ze względu na dobrze wykonane dekowacje konieczny jest przygotowany wykonawca. Zniszczone tynki wewnętrzne, częściowe drewniane schody itp.</p> | |
