249/6I ga. ~~baszta~~ BASZTA NA PŁN. OD BRAMY GARNCARSKIEJ

MALBORK 2230

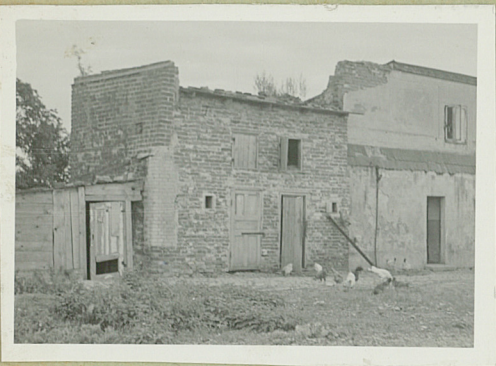
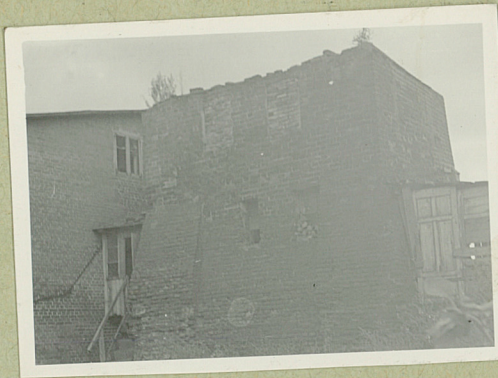
31. Szkic sytuacyjny, plan schematyczny, uwagi opisowe, fotografia

Data	O P I S	Zniszczenia %	Odbudowa %
VIII. 1939 r.			
XI. 1939 r.			
XII. 1945 r.	Zniszczenie	50%	✓
VIII. 1959	Zniszczenie muru masywnego i wystruszenia brzozy konserwacji	50%	✓
Poznań 1964	ruina (opieczona)	60%
