1. Obiekt

KOSTNICA

2. Czas powstania  
XIV w.

3. Miejscowość BYSTRZE

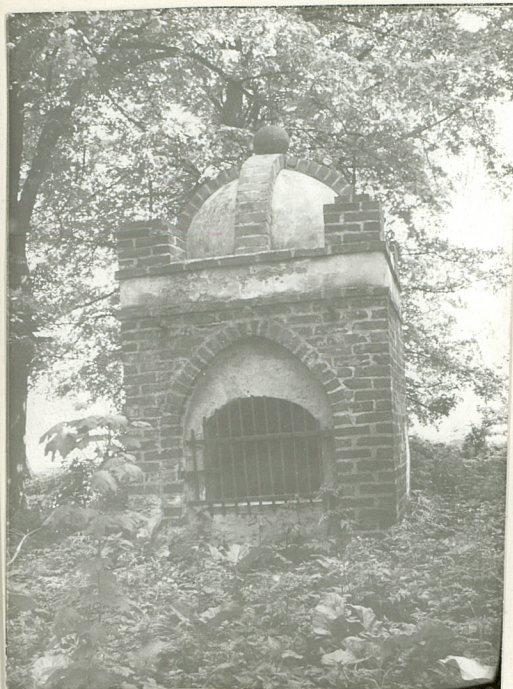
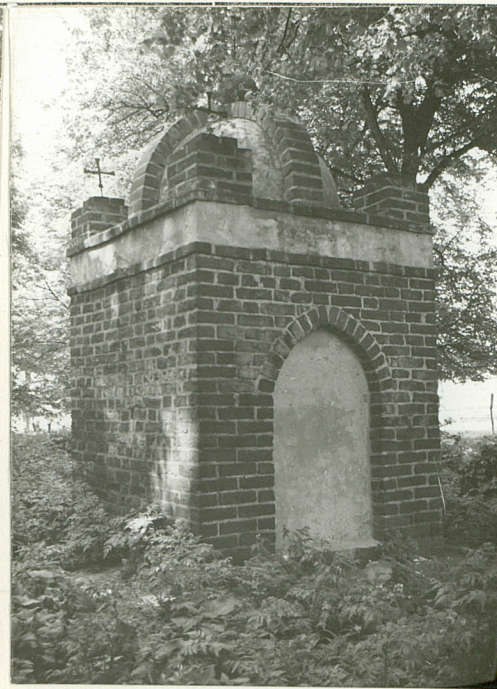
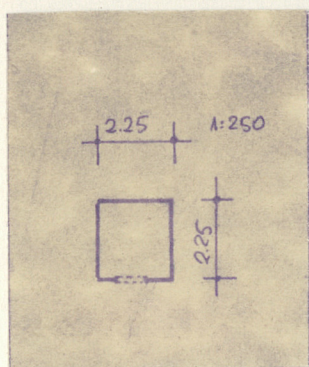
Kostnica usytuowana na cmentarzu Kościelnym. Murowana z cegły. Strop drewniany. Wzniesiona na rzucie prostokąta. Jednokondygnacyjna, zamknięta kopułą.

Elewacja frontowa jednoosiowa. Na osi środkowej ostrołukowa, tynkowana blenda z otworem okiennym zamkniętym odcinkowo.

W narożach umieszczone są cztery kwadratowe sterczyny z żeliwnymi krzyżami. Kopuła otynkowana z żebrami ceglanymi. W zworniku - kamienna kula.

Elewacja tylna jednoosiowa. Na osi środkowej umieszczona jest tynkowana blenda ostrołukowa.

14. Kubatura	15. Powierzchnia użytkowa	16. Przeznaczenie pierwotne	17. Użytkowanie obecne
151,8 m <sup>3</sup>	50,6 m <sup>2</sup>	sakralne	sakralne
18. Prace budowlane i konserwatorskie, ich przebieg i dokumentacja  Remont kostnicy przeprowadzono w XIX w.		19. Stan zachowania (fundamenty, ściany zewnętrzne, ściany wewnętrzne, sklepienia, stropy, konstrukcje dachowe, pokrycie dachu, wyposażenie i instalacje)  Stan zachowania dobry 15.05.1981 Widoczne odpryski tynków w blendach, fryzie i na kopule.	
20. Najpilniejsze postulaty konserwatorskie  Postuluje się przeprowadzenie remontu bieżącego kostnicy.

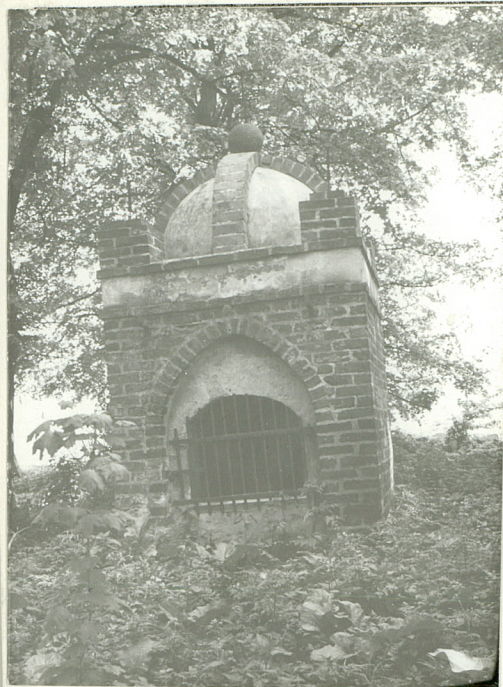
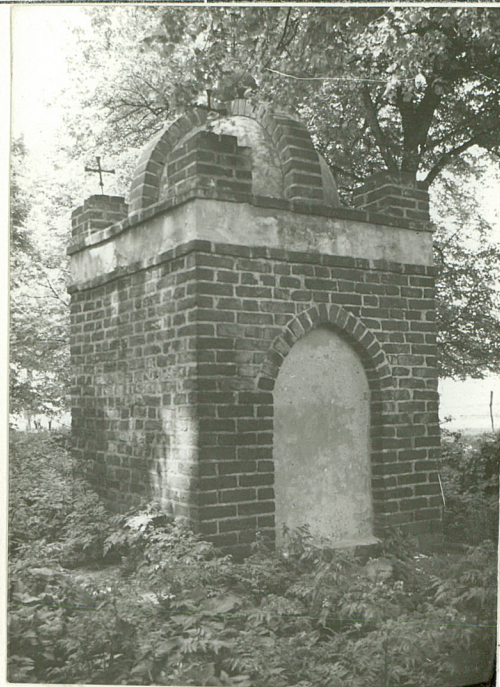
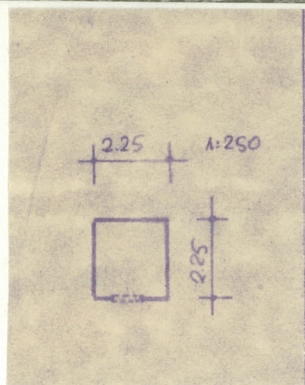
Kostnica usytuowana na cmentarzu Kościelnym. Murowana z cegły. Strop drewniany. Wzniesiona na rzucie prostokąta. Jednokondygnacyjna, zamknięta kopułą.

Elewacja frontowa jednoosiowa. Na osi środkowej ostrołukowa, tynkowana blenda z otworem okiennym zamkniętym odcinkowo.

W narożach umieszczone są cztery kwadratowe sterzyczyny z żeliwnymi krzyżami. Kopuła otynkowana z żebrami ceglanymi. W zworniku - kamienna kula.

Elewacja tylna jednoosiowa. Na osi środkowej umieszczona jest tynkowana blenda ostrołukowa.

14. Kubatura 151,8 m <sup>3</sup>	15. Powierzchnia użytkowa 50,6 m <sup>2</sup>	16. Przeznaczenie pierwotne sakralne	17. Użytkowanie obecne sakralne
18. Prace budowlane i konserwatorskie, ich przebieg i dokumentacja Remont kostnicy przeprowadzono w XIX w.		19. Stan zachowania (fundamenty, ściany zewnętrzne, ściany wewnętrzne, sklepienia, stropy, konstrukcje dachowe, pokrycie dachu, wyposażenie i instalacje)  Stan zachowania dobry 15.05.1981 Widoczne odpryski tynków w blendach, fryzie i na kopule	
20. Najpilniejsze postulaty konserwatorskie  Postuluje się przeprowadzenie remontu bieżącego kostnicy.
