1. Obiekt

Kaplica cmentarna

XIV w.

BYSTRZE

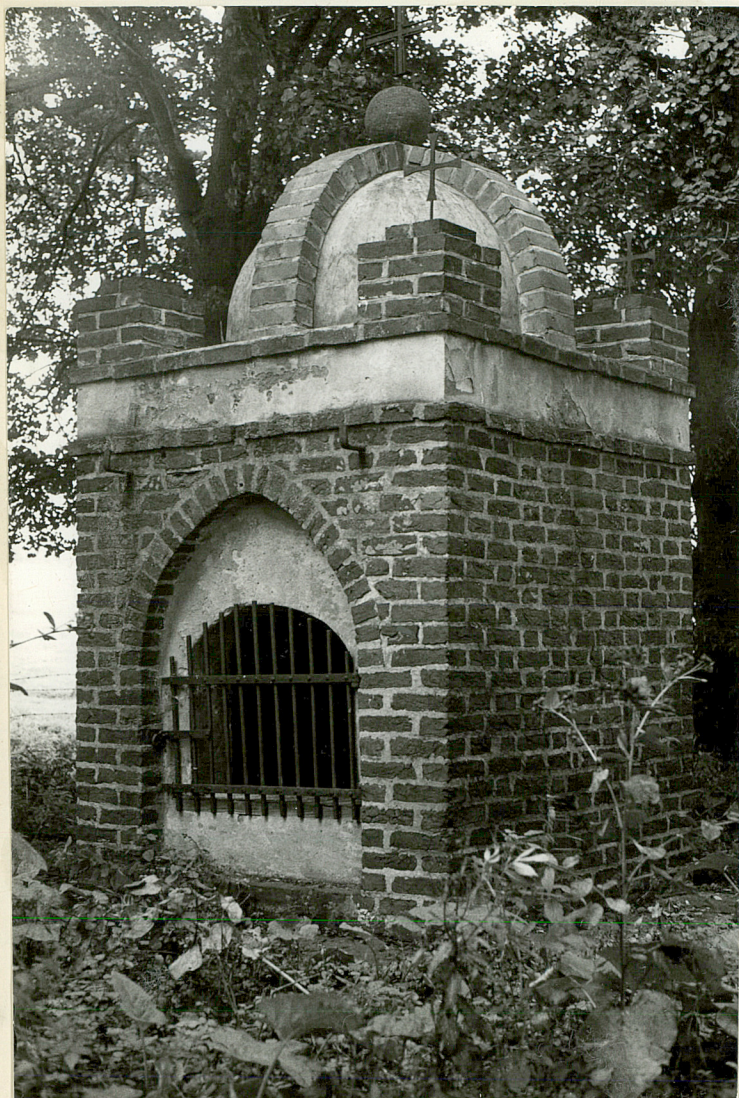
**Stan zachowania murów dobry.
Liczne zaśmiecenia wnętrza.
Stan gotyckich malowideł bardzo zły. Stopniowo zanikają zupełnie.
konieczne byłyby prace zabezpieczające.**

Prace zabezpieczające malowidła ściennie.
