DOM MIESZKALNY - CHAŁUPA nr 27.

I poł. XIX w.

OSTASZEWO

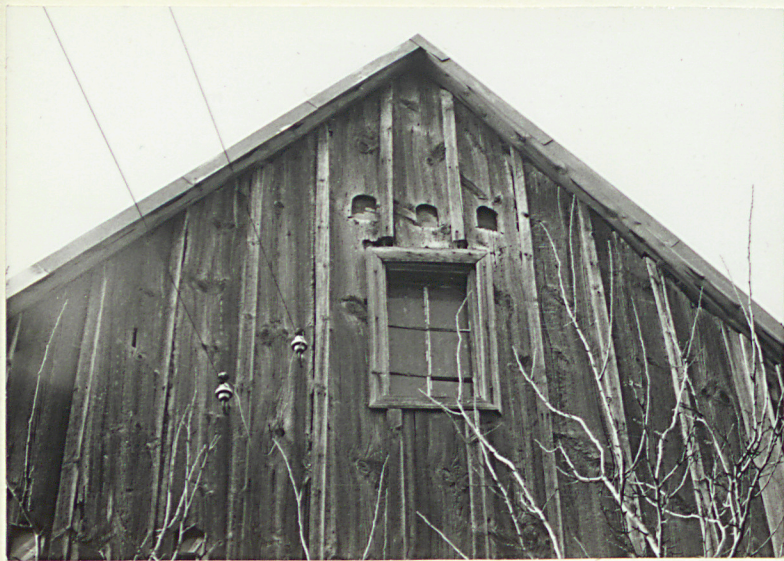
Szczyt deskowany w pionie z listwami na złączach, a po lewej kwadratowe okno z opaską. W zwieńczeniu pojedyncze okno wąskie, ze szczeblinami.

| 3. okno szczytu | 11. klamka drzwi j.w. |

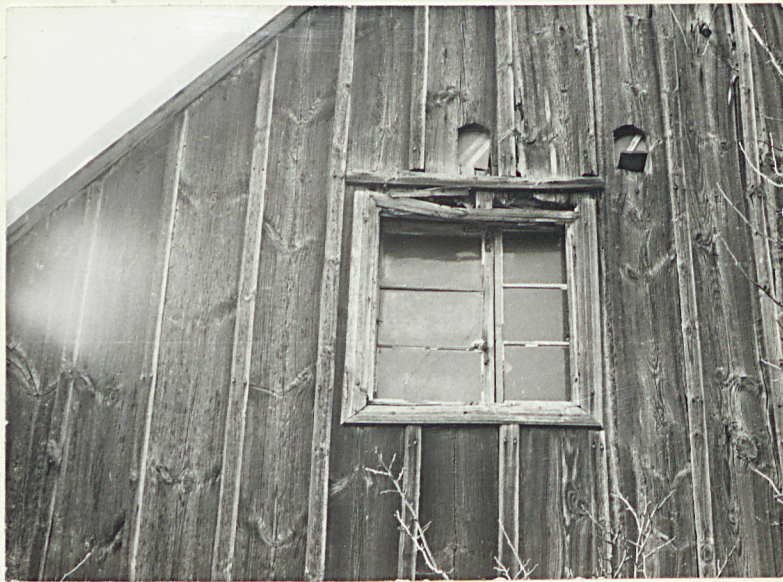
| 4. okno poddasza | 12. drzwi wewnętrzne z pocz. XIX w. |

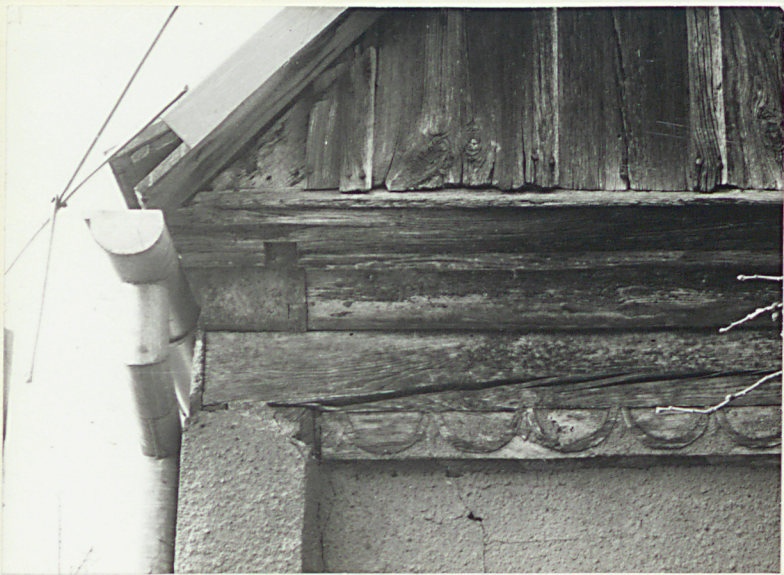
| 5. narożnik dachu | 14. rozetka z drzwi j.w. |

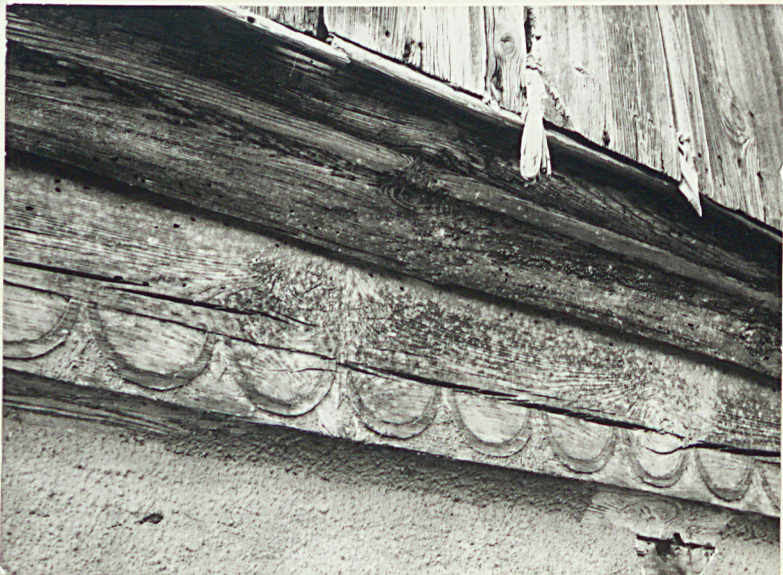
Wyżej profilowana deska gzymsowa, a pod nią pas fryzu w formie rzeźbionych, powtarzalnych półokręgów.

| 6. fryz w szczycie wsch. | 15. stropy w cz. zachodniej |

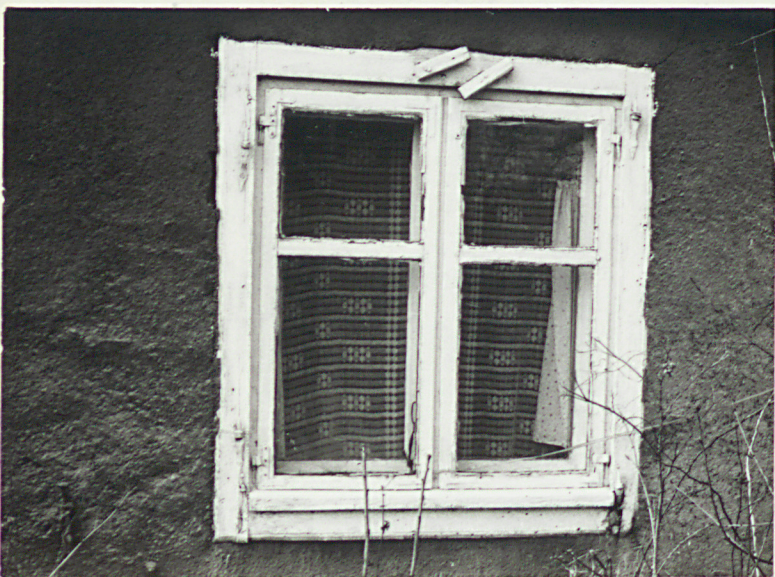
Przyziemie tynkowane na konstrukcji zrębowej, a po prawej pojedyncze stare okno z płaską opaską i starymi okuciami od okiennic.

| 7. okno przyziemia - stare | 16. więźba dachu |

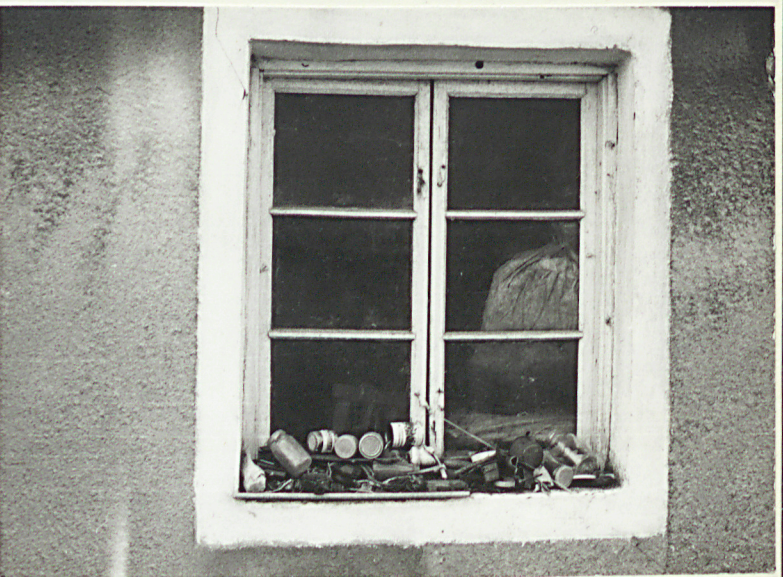
Na osi parterowa dobudówka sieni zewnętrznej z drzwiami na osi. Po jej stronie lewej wąskie okno do sieni i dalej pojedyncze, współczesne. Po stronie prawej stare okno wstawione w nowy otwór, a do korytarza deskowe, dwuczęściowe drzwi typu "holenderskiego".

| 8. reużyte okno przyziemia | 17. stara okiennica |

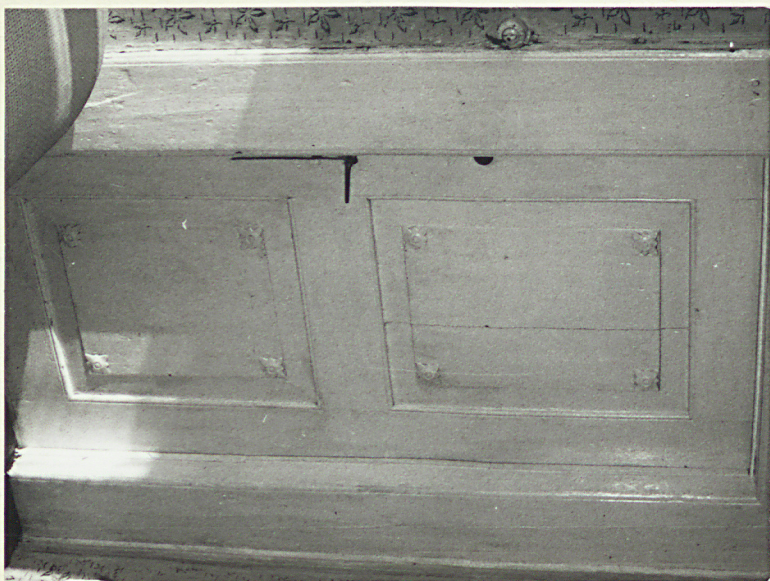
12.

drzwi - zewnętrzne, w korytarzu - od północy, dwuczęściowe, typu "holenderskiego", deskowe. Od południa deskowe z ozdobną klamką i sztyldzikiem. Wewnętrzne - głównie współczesne, poza pojedynczymi, płycinowymi z ozdobnymi rozetkami na narożach z I poł. wieku XIX.

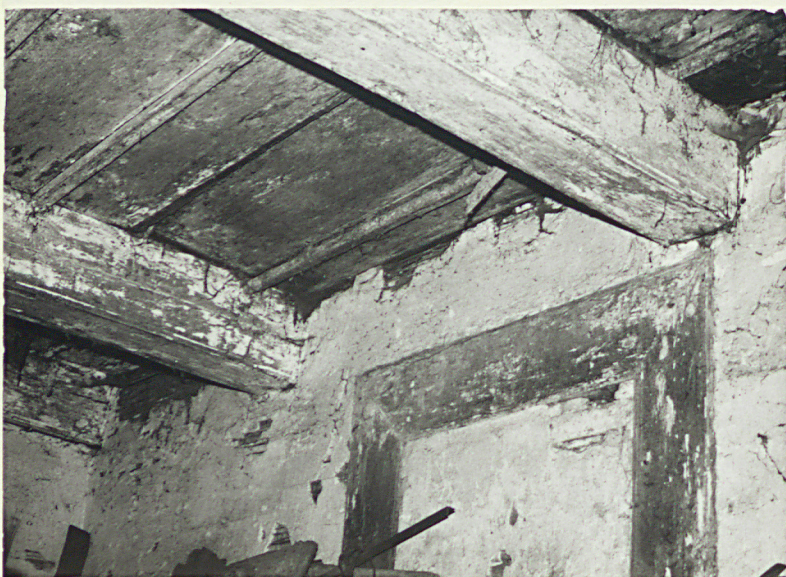
15.

stropy - drewniane, belkowe, nagie, obite płytą pilśniową.

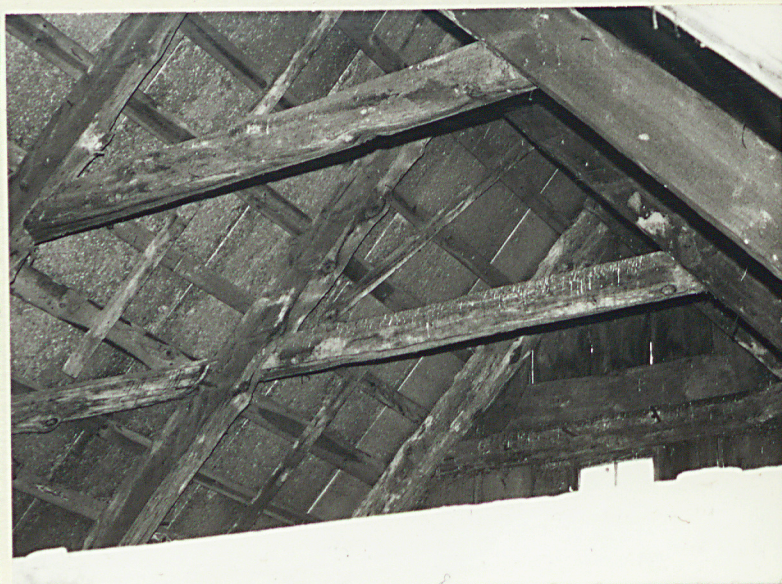
16.

więźba dachowa - drewniana, konstrukcji jętkowej, z dwoma poziomami jętek, o dużym rozstawie przęseł.

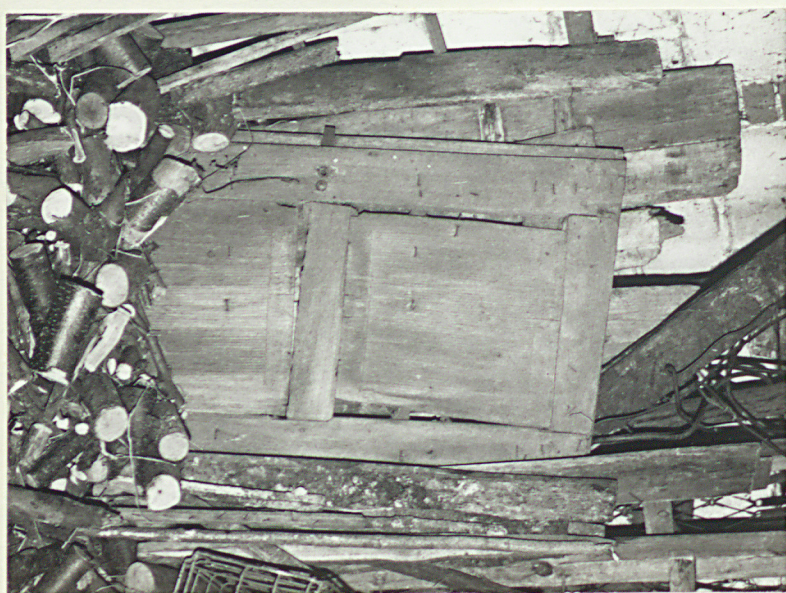
17.

okiennice - na elewacjach nie zachowały się. W składzie natrafiono na pojedyncze skrzydło starej okiennicy płycinowej ze żłobkowaniem płaszczyzn.
