DOM DREWNIANY

pocz. XX w.

PALCZEWO

4. Adres Palczewo 29

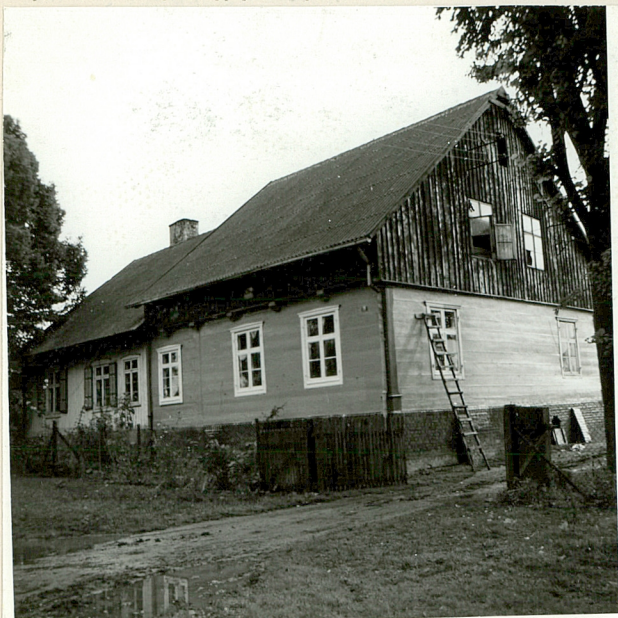
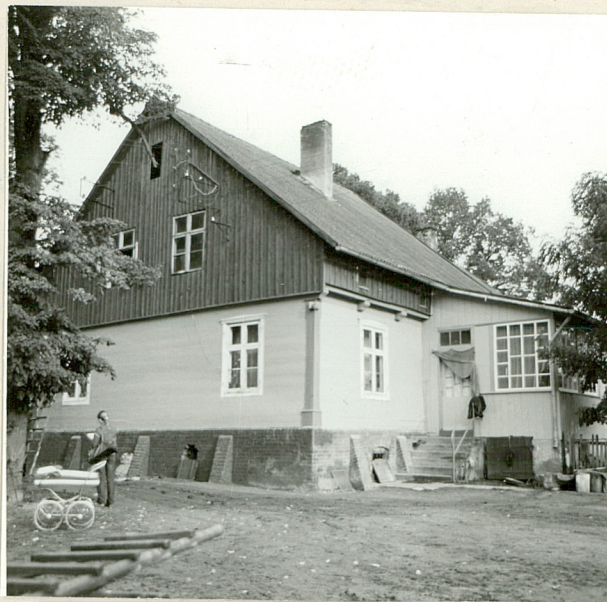
11. Zdjęcia, plan sytuacyjny, rzuty

Dom usytuowany kalenicowo do ulicy, na planie prostokąta z przylegającym do ściany szczytowej niższym budynkiem mieszkalnym, parterowy częściowo podpiwniczony z mieszkalnym poddaszem.

Na wysokiej podmurówce z cegły częściowo podpiwniczony. Dom konstrukcji zrębowej z wydzieloną wystającymi kroksztynami, ścianką kolankową podobnie jak ściana szczytowa oszalowana deskami. Węzły domu oszalowane deskami przypominającymi pilasterki z zaznaczonym cokołem i głowicą. Ściana frontowa domu trójosiowa, szczytowa dwuosiowa, tylna dwuosiowa z poprzedzającą drzwi drewnianą werandą.

Dom posiada sieć wodno-kanalizacyjną, c.o. oraz instalację elektryczną. Piwnice na całej głębokości zalane są wodą.

14. Kubatura 550 m ³	15. Powierzchnia użytkowa 110 m ²	16. Przeznaczenie pierwotne mieszkalne	17. Użytkowanie obecne mieszkalne
18. Prace budowlane i konserwatorskie, ich przebieg i dokumentacja 1961 r. - dom częściowo spalił się. 1962 r. - gruntowny remont - szczytowa ściana została oszalowana deskami, zmiana pokrycia dachu.		19. Stan zachowania (fundamenty, ściany zewnętrzne, ściany wewnętrzne, sklepienia, stropy, konstrukcje dachowe, pokrycie dachu, wyposażenie i instalacje) Stan zachowania dobry - fundamenty oraz ściany domu w dobrym stanie. Pokrycie dachu nowe.	
20. Najpilniejsze postulaty konserwatorskie 15.10.1980 r. Dom po gruntownym remoncie, nie wymaga pilnych prac remontowych.
