KOŚCIÓŁ PARAFIALNY P.W. ŚW. JAKUBA W LĘBORKU

po 1341-1 poł. XV w.

LĘBORK

Lębork, ul. Basztowa 8

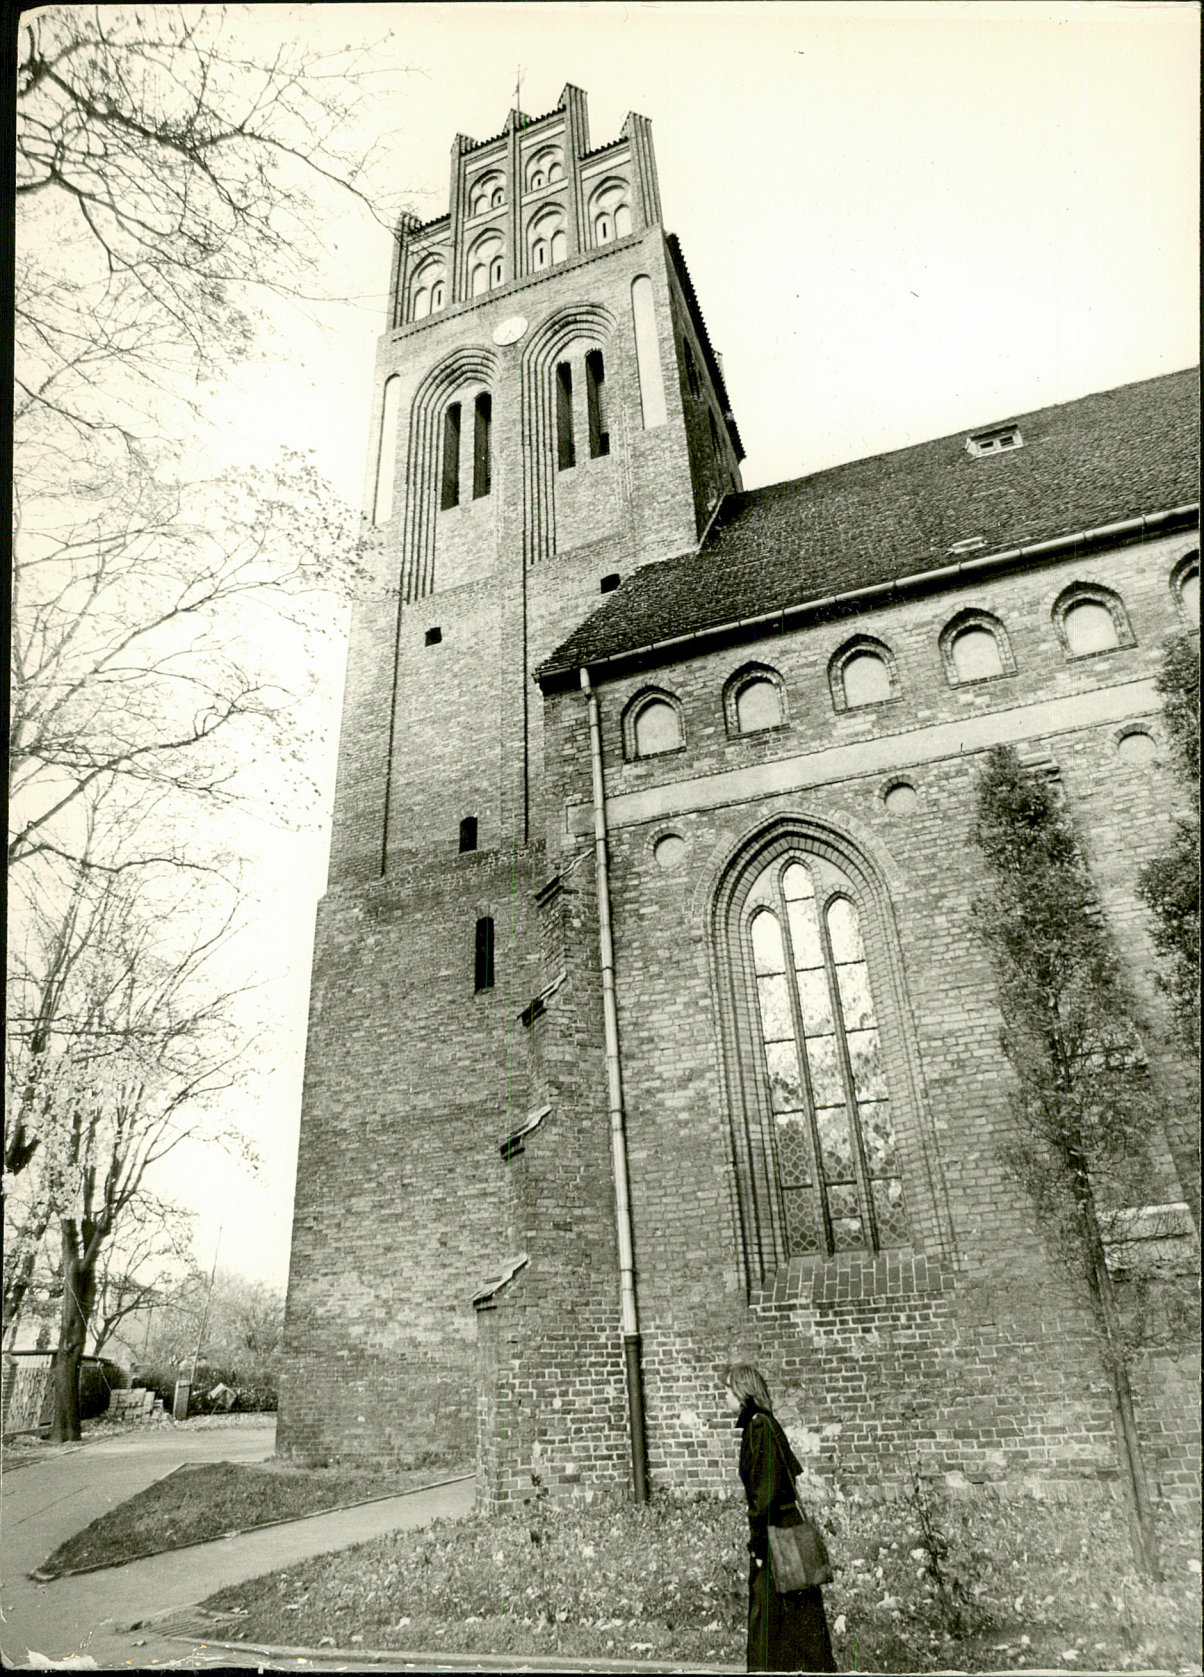
13/16 - E/II

Kościół par. p.w. św. Jakuba w Lebnorku
- widok wieży od pd.

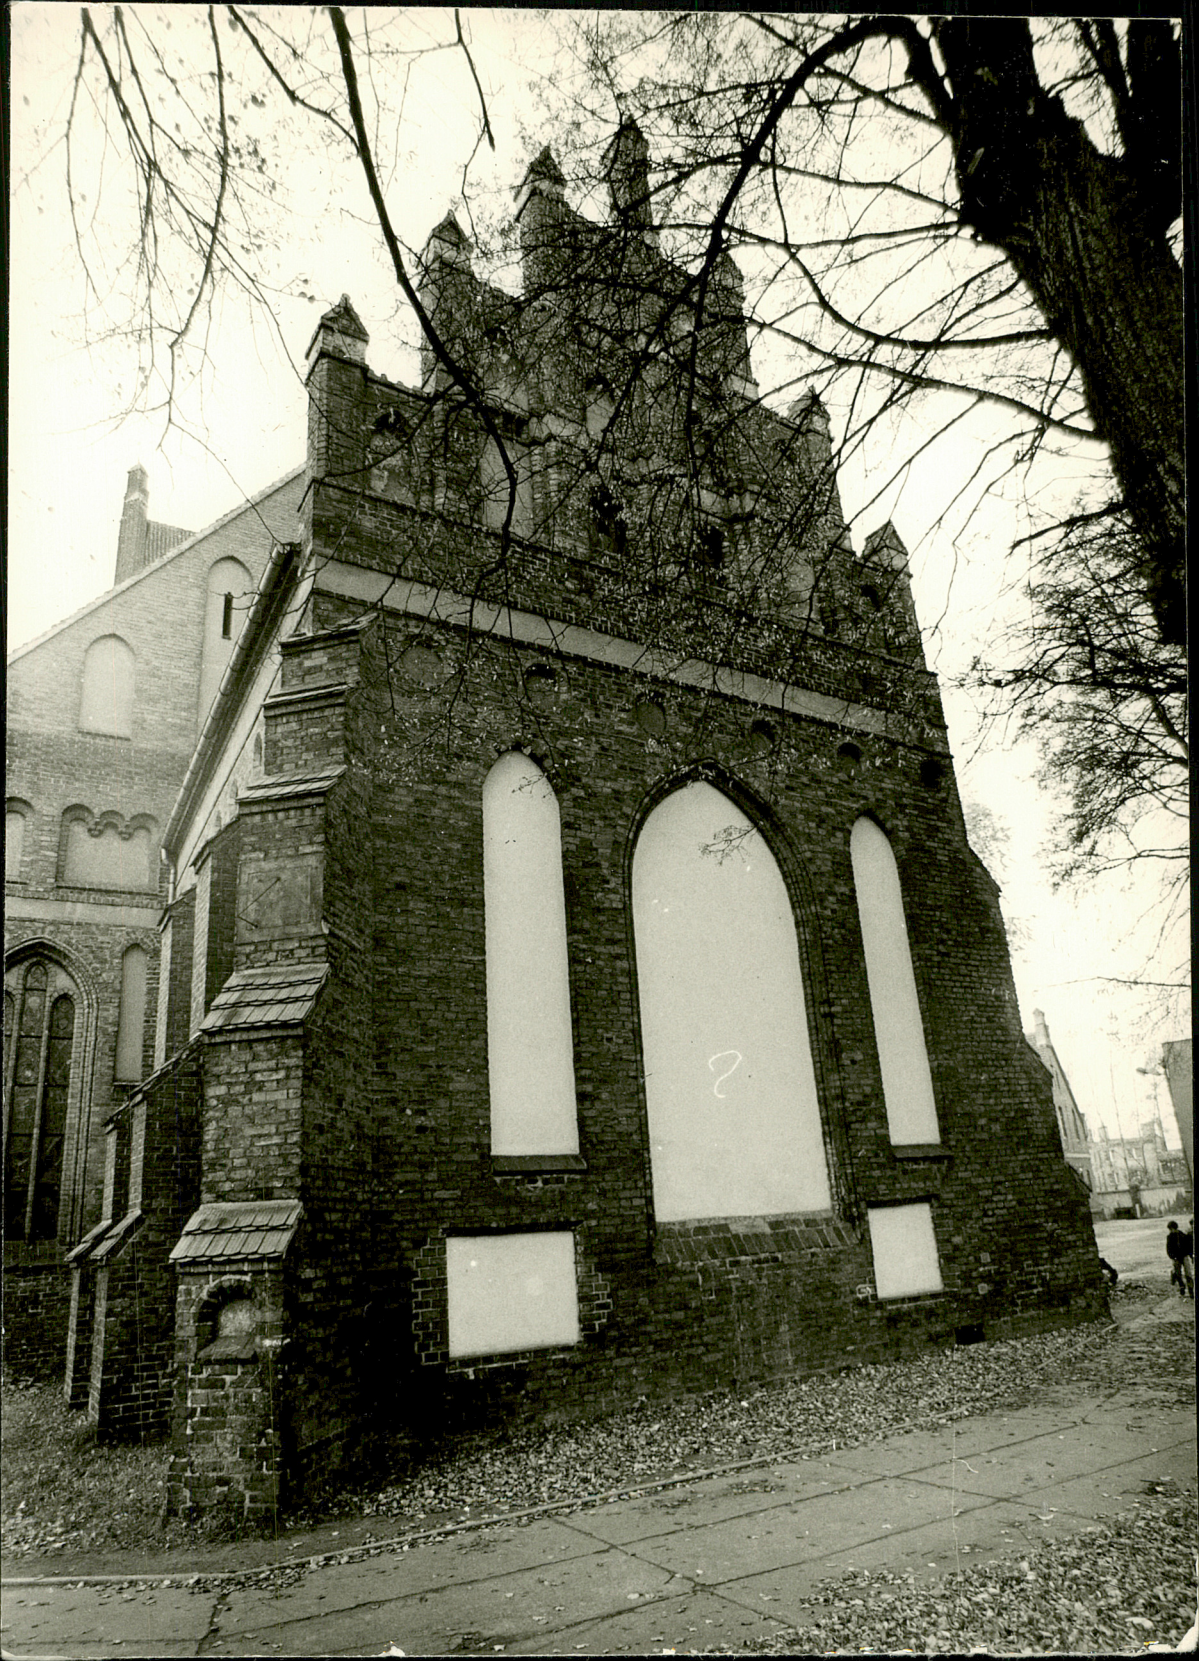
13/12 - D/II

Kościół par. p.w. św. Jakuba w Łębonku
- widok od wsch.
