BUDYNEK MIESZKALNY

KLUKI ŻELESKIE

Kluki nr 6  
gm. Smółdzino

Nr A-218/894data 10.02.1975

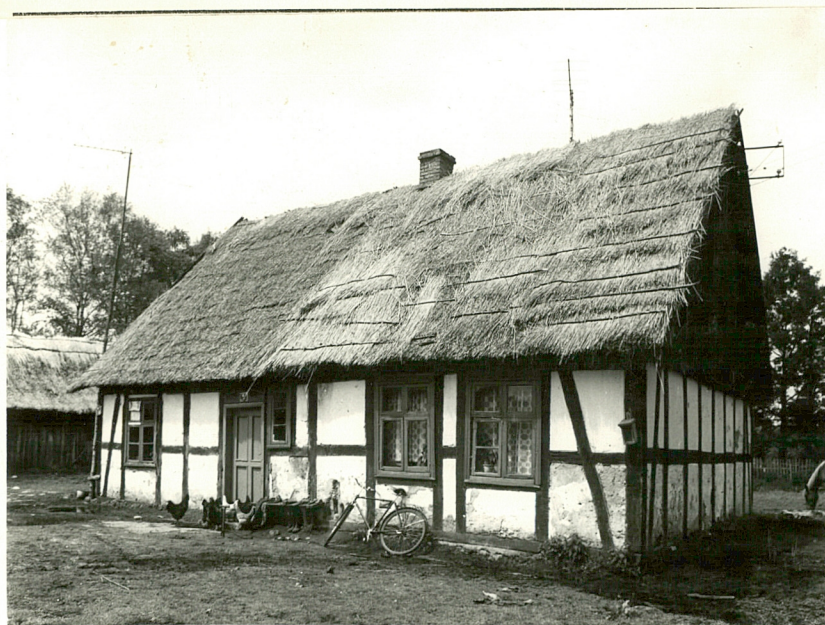
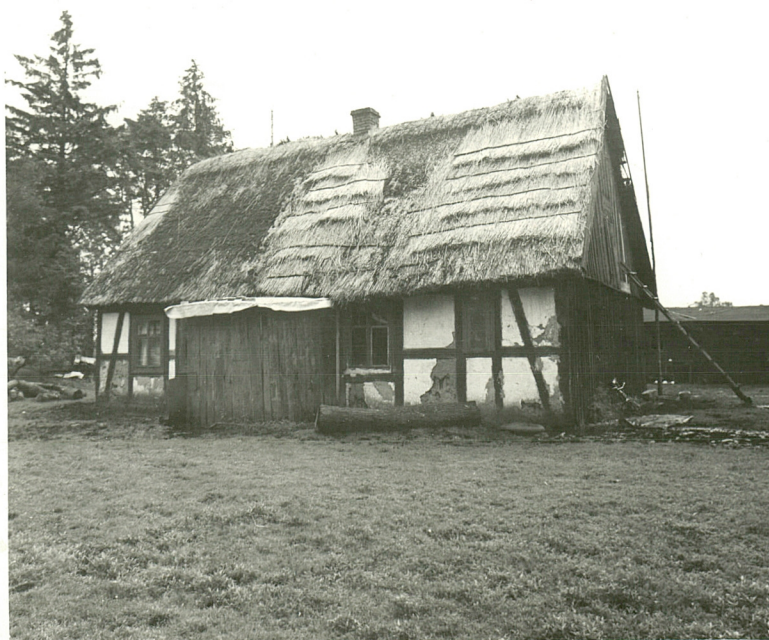
Chałupa posadowiona na fundamencie z kamieni pełnych łączonych zaprawą, przyciesia dębowa, konstrukcja chałupy szkieletowa /słupy konstrukcyjne i rygle z drewna iglastego/, kwatery wypełnione pionowymi dylikami okręconymi słomą i obrzucone gliną. Dach konstrukcji krókwioło-jętkowej, dwuspadowy, kryty trzciną.

Budynek szeregofrontowy, dwutraktowy z środkowym wejściem w ścianie licowej. Środkowa sień z kuchnią rozdzielają budynek na dwie części. W wschodniej części znajdują się dwie izby, w zachodniej izba i komora. Od strony północnej przylega do budynku ganek o konstrukcji szachulcowej z dachem deskowym, krytym papą. Ganek osłania drugie wejście do domu prowadzące z podwórza. W sieni, kuchni i komorze posadzka cementowa, w izbach podłogi z desek, w izbie półn-wsch. zniszczona podłoga z desek została przykryta wykładziną. Drzwi konstrukcji płycinowej, okna dwuskrzydłowe czterekwaterowe. Kwatery górnej części okien mniejsze Komin typu kanałowego murewany z cegły wypalanej, trzon kuchenny kaflowy. W kominie znajduje się wędzarnia. Izby wschodnie posiadają jeden wspólny piec kaflowy. Ściana szczytowa zachodnia szalowana deskami, we wschodniej tylko sam szczyt, Instalacja oświetleniowa -elektryczna.

14. Kubatura 333,84 m <sup>3</sup>	15. Powierzchnia użytkowa 85,6 m <sup>2</sup>	16. Przeznaczenie pierwotne mieszkalne	17. Użytkowanie obecne mieszka <sup>1</sup> ne
18. Prace budowlane i konserwatorskie, ich przebieg i dokumentacja		19. Stan zachowania (fundamenty, ściany zewnętrzne, ściany wewnętrzne, sklepienia, stropy, konstrukcje dachowe, pokrycie dachu, wyposażenie i instalacje) Ze względu na dużą wilgotność terenu mocno zniszczone przyziemne drewniane części chałupy - przyciesia, dolne partie słupów konstrukcyjnych, podłogi. Nowego pokrycia wymaga dach kryty trzcina. W wielu kwaterach ubytki w glinianych wypełnieniach.	
20. Najpilniejsze postulaty konserwatorskie Obiekt jako przykład budownictwa słowińskiego z okresu międzywojennego na zostać przeniesioną do Skansenu w Klukach.
