S o p o t

13. Opis (stylu, a, materiał i konstrukcja, rzut, bryła, elewacje, wnętrza, wyposażenie instalacje)

18. Prace budowlane i konserwatorskie, ich przebieg i dokumentacja		19. stan zachowania (fundamenty, ściany zewnętrzne, ściany wewnętrzne, sklepienia, stropy, konstrukcje dachowe, pokrycie dachu, wyposażenie i instalacje)	
W latach powojennych łazienki wykorzystywane były zgodnie ze swoim przeznaczeniem. W budynku głównym łazienek mieściła się zwykle sala restauracyjno-barowa. W łazienkach nie przeprowadzono remontu kapitalnego.		Część główek pali, na których ułożona jest konstrukcja nośna pozbawiona jest izolacji i główki te nie nadają się do przenoszenia ciężaru budynku. W związku z tym część budynku jest zapadnięta i skrzywiona. Osiadanie budynku i kabin nastąpiło zwłaszcza na ciągach równoległych do brzegu morza. Drewno ścian w konstrukcji budynku głównym jest w dobrym stanie. Drewno w konstrukcji pozostałych budynków i kabin w poziomie pomostu jest mocno zawilgocone i zniszczone. Zaobserwowano grzybicę i zmurzenie podwalin. Na poddaszu budynku głównego i w wieży północnej zaobserwowano zniszczenie konstrukcji stropowej wskutek nieuszczelności dachu. Podłogi częściowo

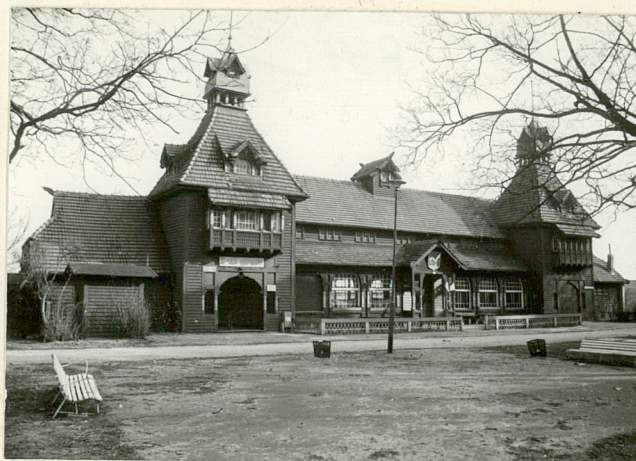
1. Elewacja zachodnia

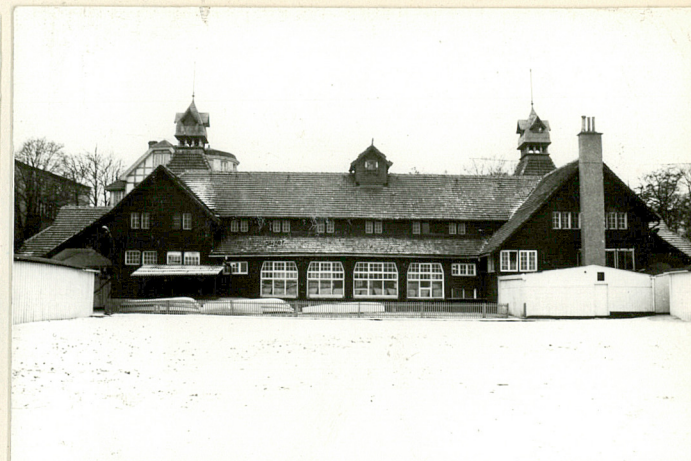
2. Elewacja wschodnia

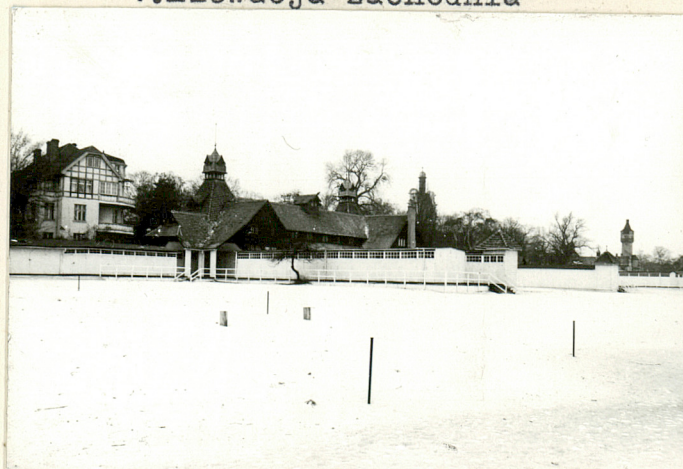
3. Widok łazienek od
południowo-wschodu

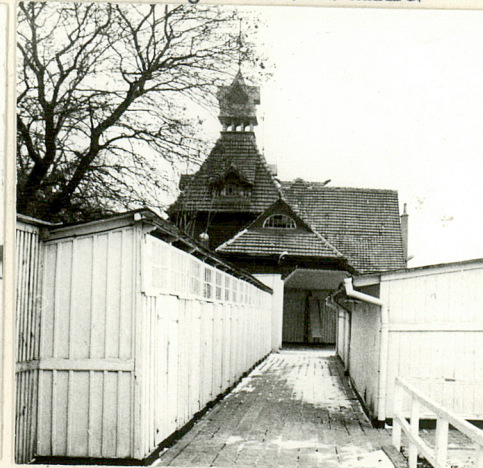
4. Kabiny kąpielowe-
widok od strony połud-
niowo-wschodniej

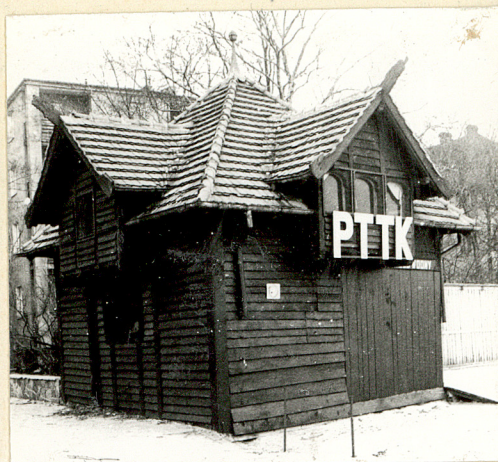
5. Pawilon narożny, południowy

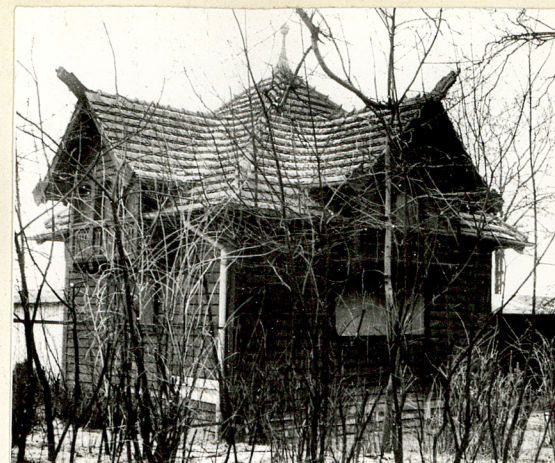
6. Pawilon narożny, północny

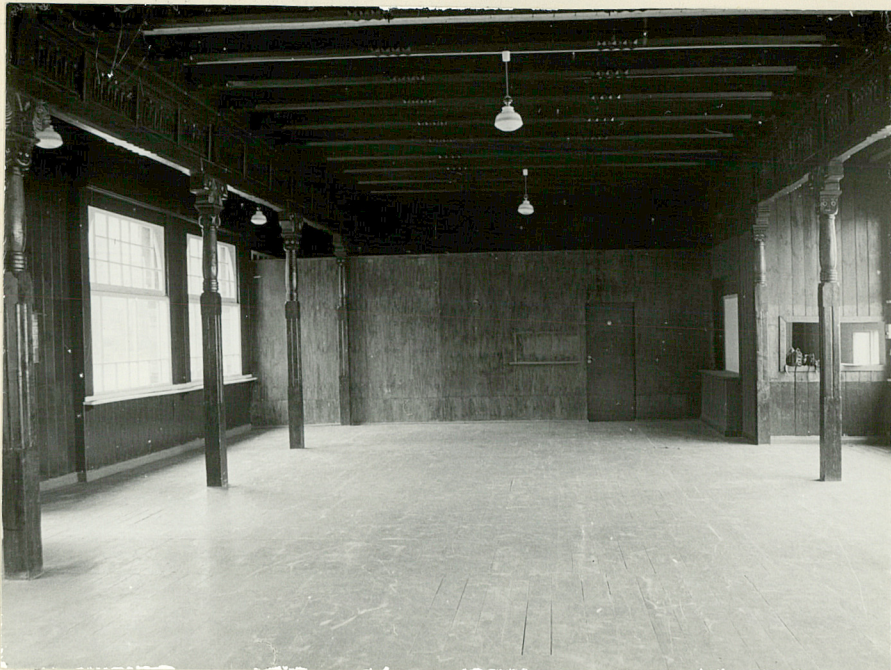
13. Widok sali restauracyjnej w budynku głównym Łazienek Południowych

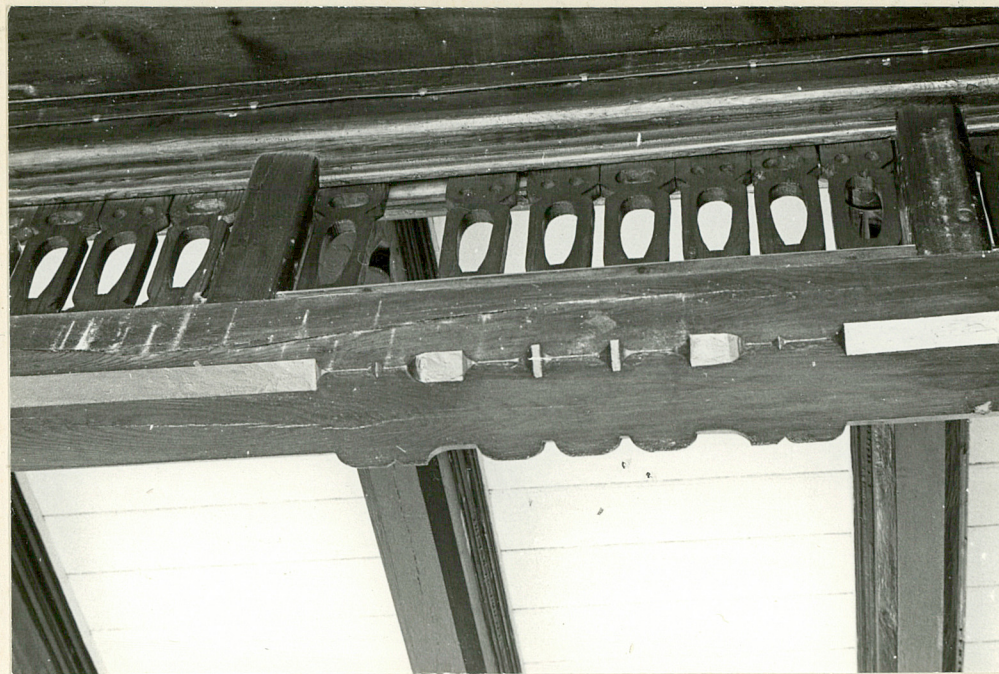
- Strop drewniany, deski 32 mm przybite na wierzch belek stropowych. W sali konsumpcyjnej głównego budynku strop belkowy wsparty na ozdobnie profilowanych słupach.

14. Fragment drewnianego stropu w sali restauracyjnej w budynku głównym Łazienek Południowych

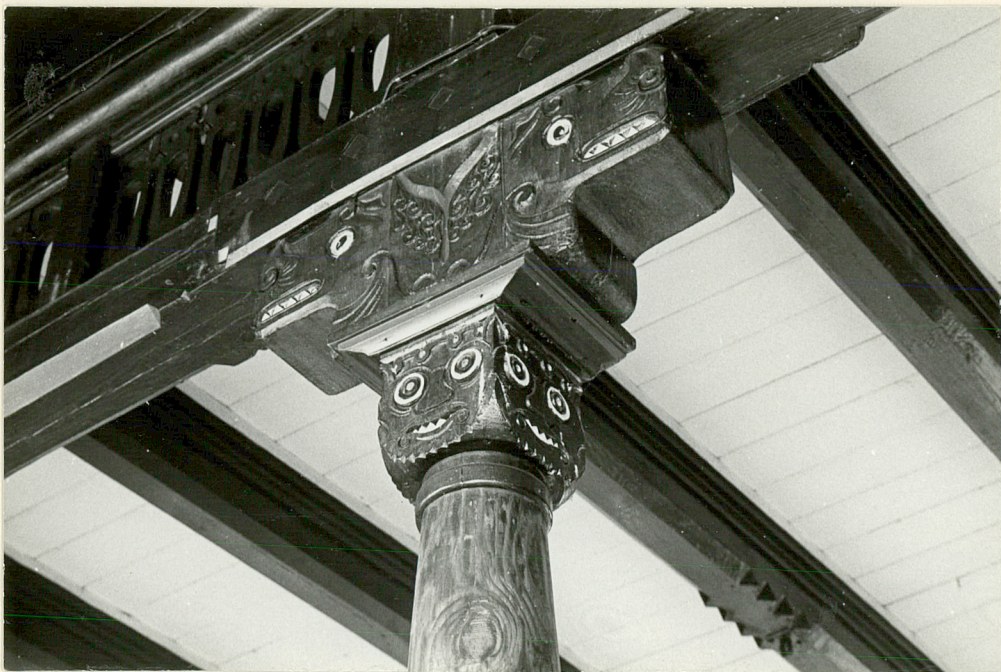
15. Drewniana kolumna podtrzymująca drewniany strop w sali restauracyjnej budynku głównego Łazienek Południowych

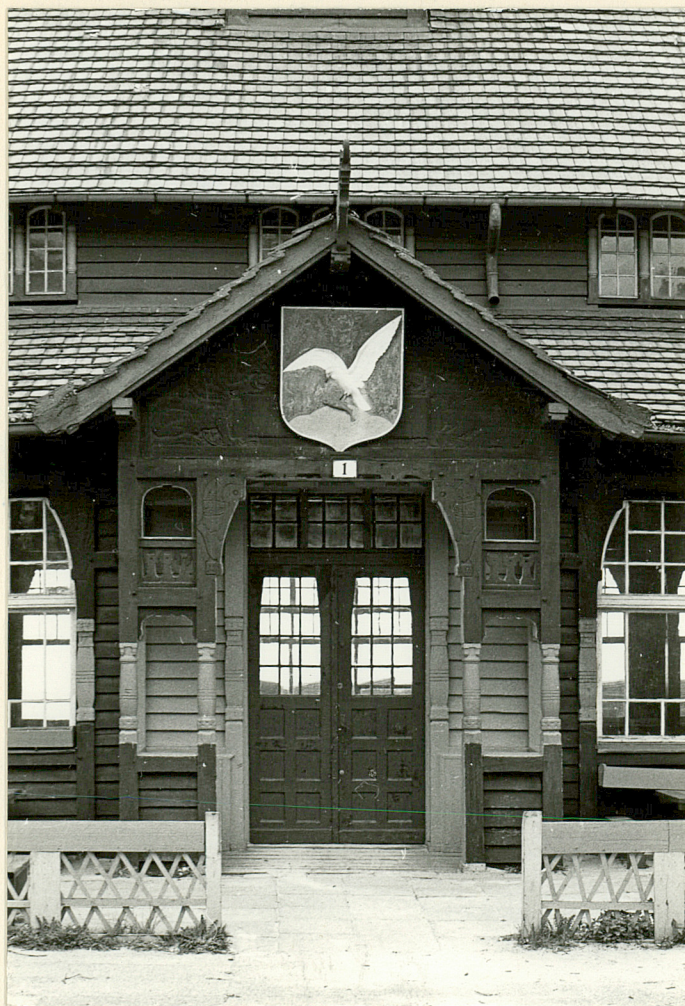
16. Główne wejście do sali restauracyjnej
w budynku Łazienek Południowych

20. Najpilniejsze postulaty konserwatorskie	
		W budynku należy przeprowadzić remont kapitalny. Należy budynek zabezpieczyć przed osiadaniem. Wymienić częściowo okna, drzwi, podłogi. Zabezpieczyć konstrukcję dachu, wymienić bądź naprawić pokrycie i opierzenie. Przy remoncie należy zwrócić uwagę na zachowanie detalu. Konieczne jest zdjęcie kilku warstw farby olejnej, zacierających plastyczność dekoracji stolarki. Należy przeprowadzić konserwację drewnianego detalu, z uwzględnieniem czytelności jego rysunku. Należy zlikwidować nieodpowiednie szpecący żółty kolor farby olejnej w partii głównego wejścia.

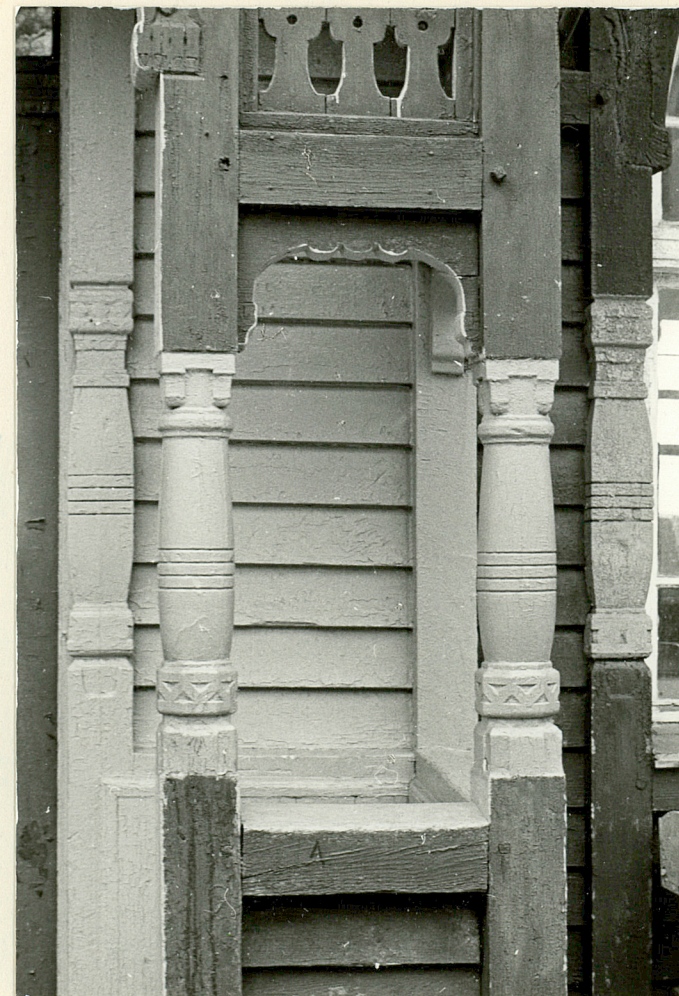
17. Drewniane kolumny ganku przy głównym wejściu
do budynku Łazienek Południowych

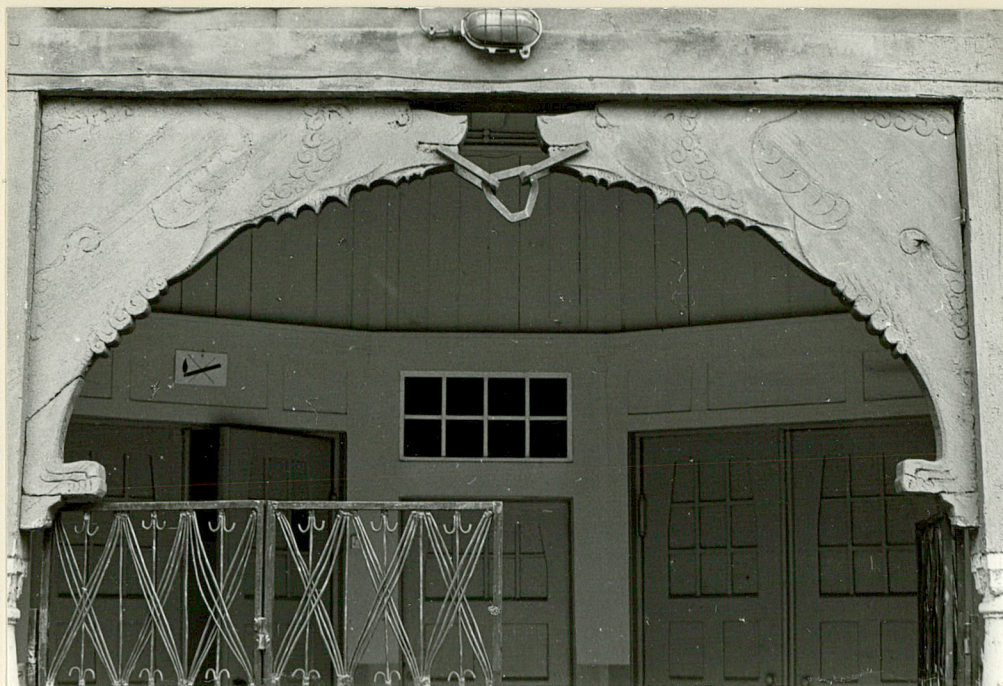
18. Wejście boczne do budynku Łazienek Południowych-
elewacja zachodnia

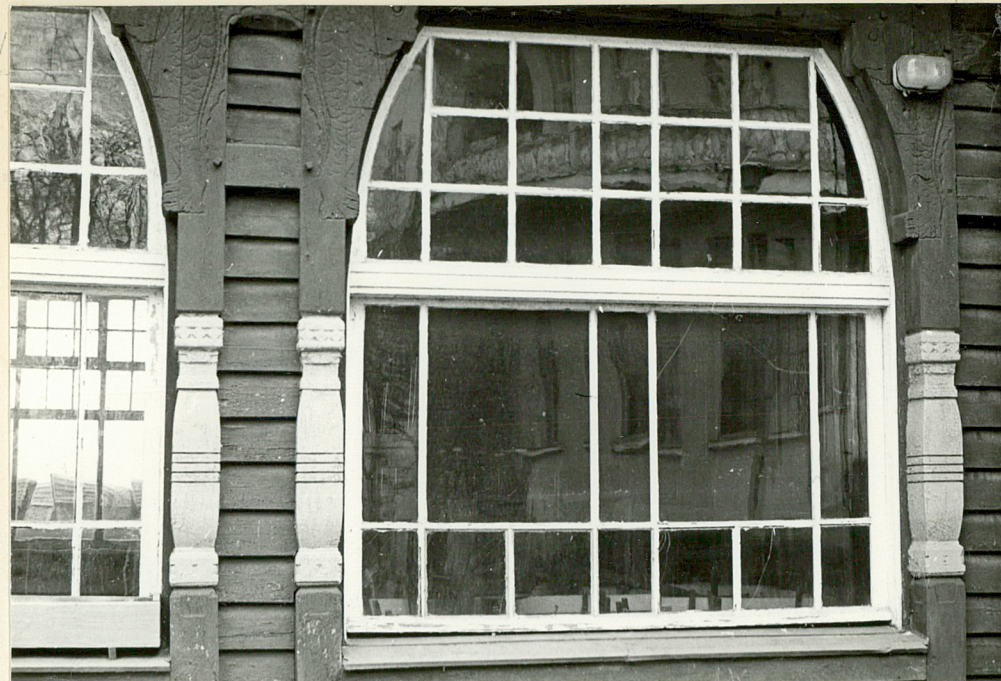
19. Obramienie okien-elewacja zachodnia

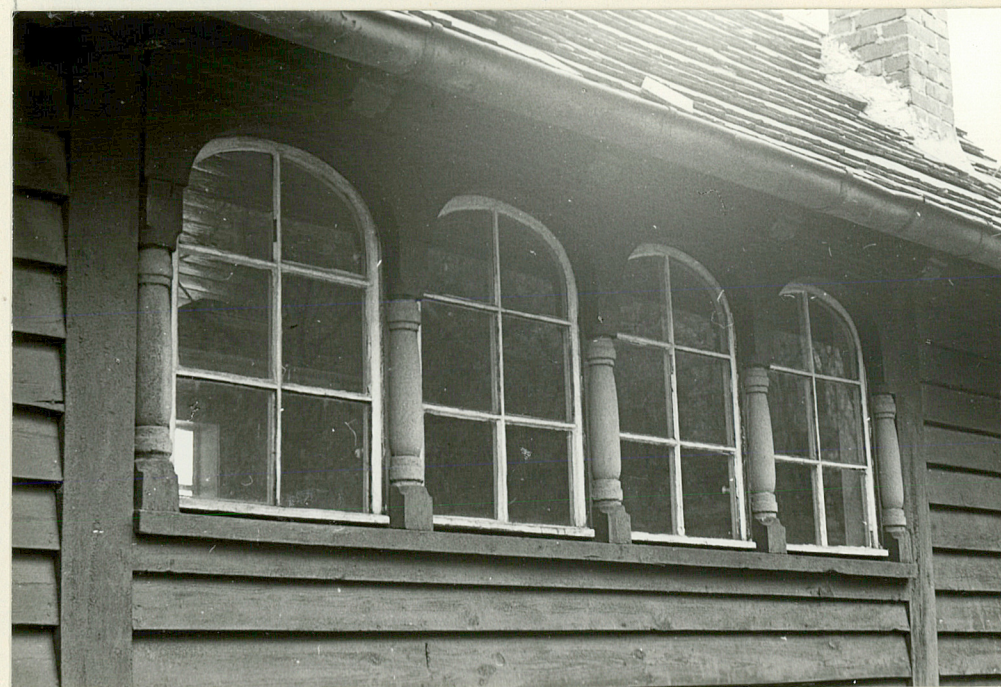
20. Okna w aneksie południowym budynku głównego Łazienek
Południowych-elewacja zachodnia

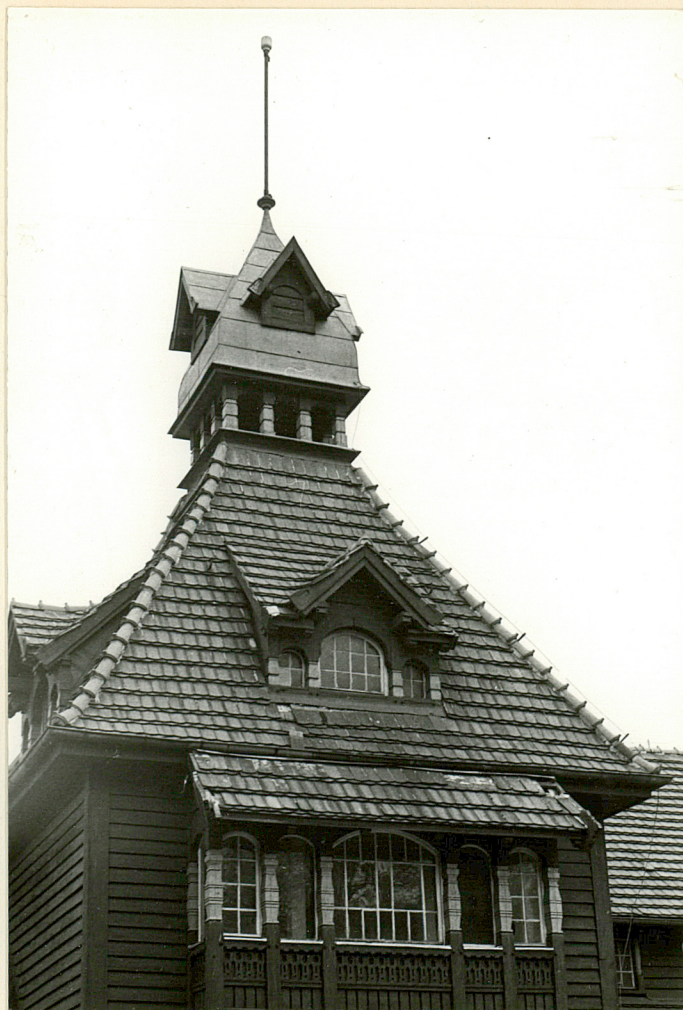
21. Zwieńczenie wieży północnej

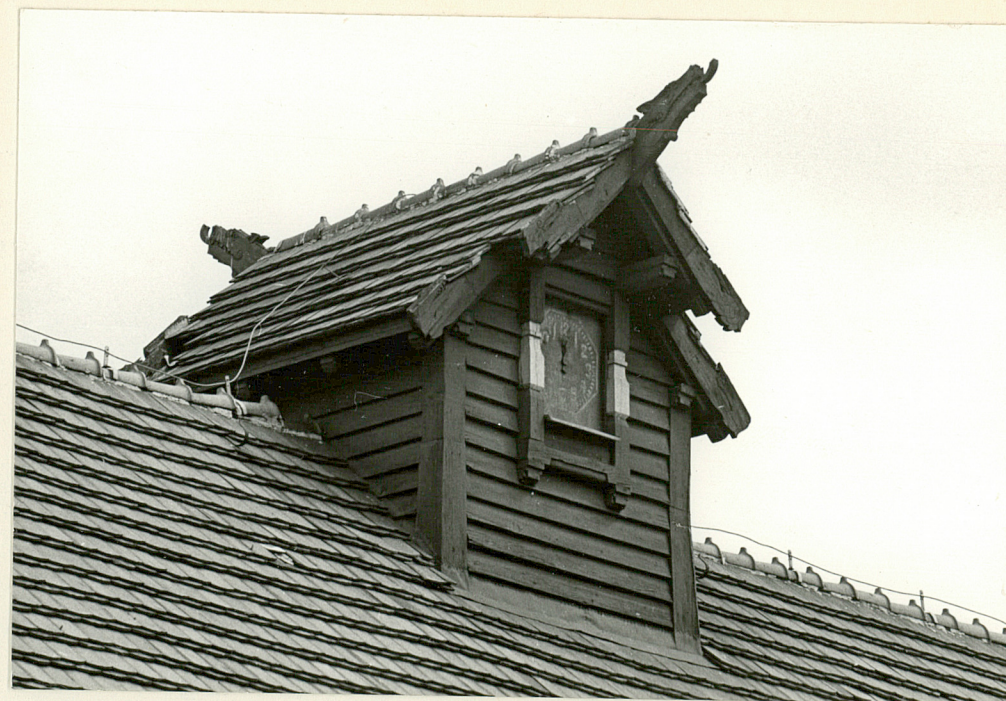
22. Wieża zegarowa na osi budynku Łazienek Południowych

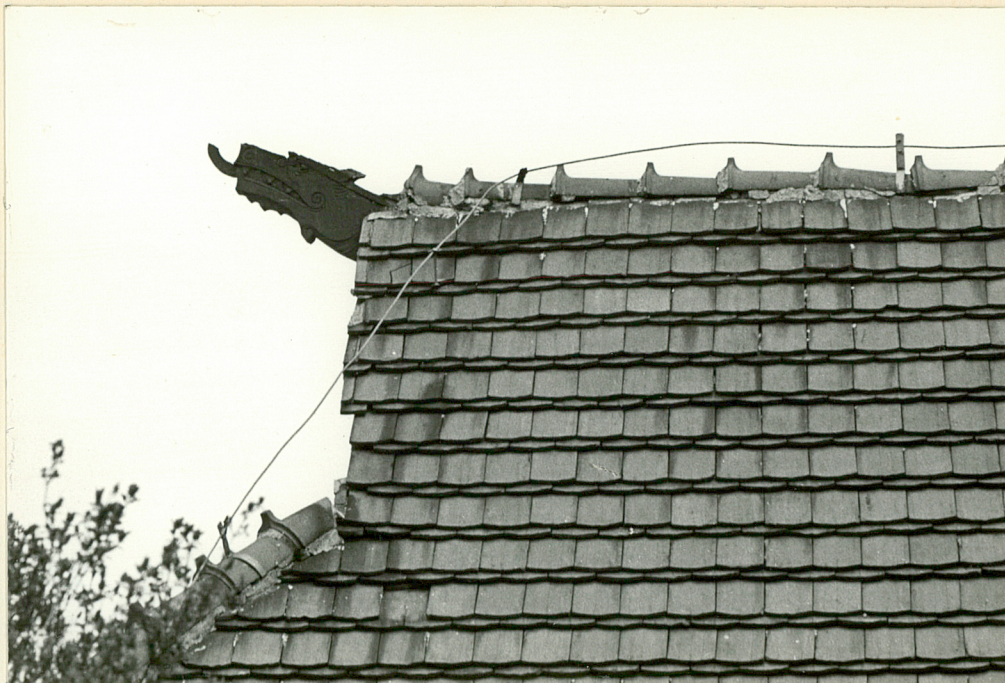
23. Zwieńczenie dachu ozdobnym pazdurem
w formie głowy potwora morskiego -
-budynek główny

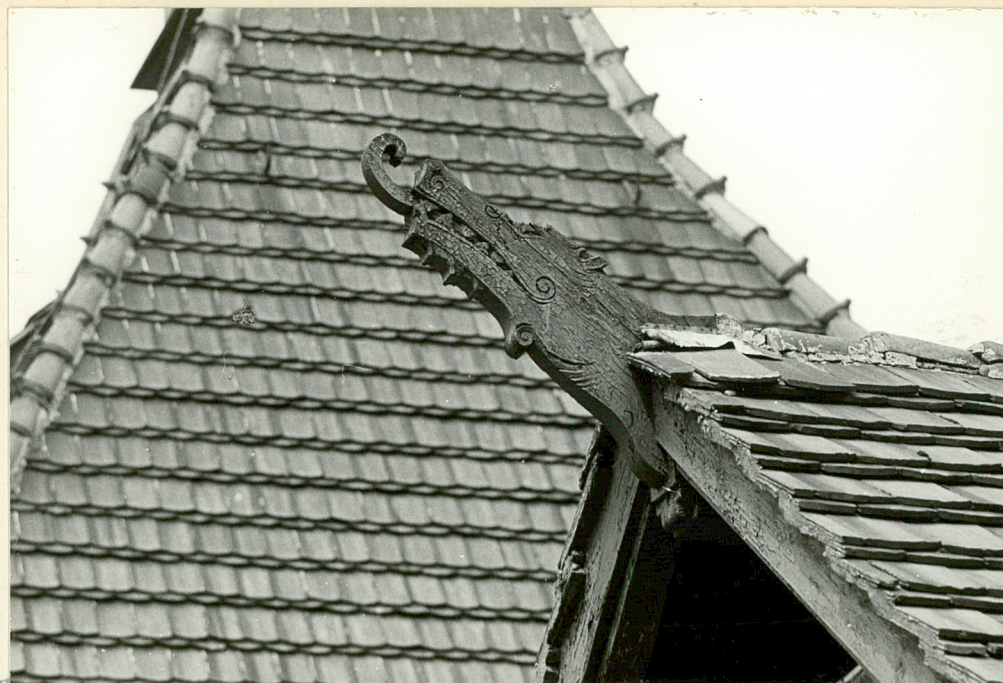
24. Analogiczne zwieńczenie dachu kiosku przed
budynkiem głównym Łazienek Łódzianych.
