**OŚRODEK DOKUMENTACJI  
ZABYTEKÓW W WARSZAWIE**  
KARTA EWIDENCYJNA ZABYTEKÓW  
ARCHITEKTURY I BUDOWNICTWA

Nr 6224

KOŚCIÓŁ PROTESTANCKI OB. RZYM.-KAT. FIL. P.W. NAJŚW. ZBAWICIELA

C E T Y Ń

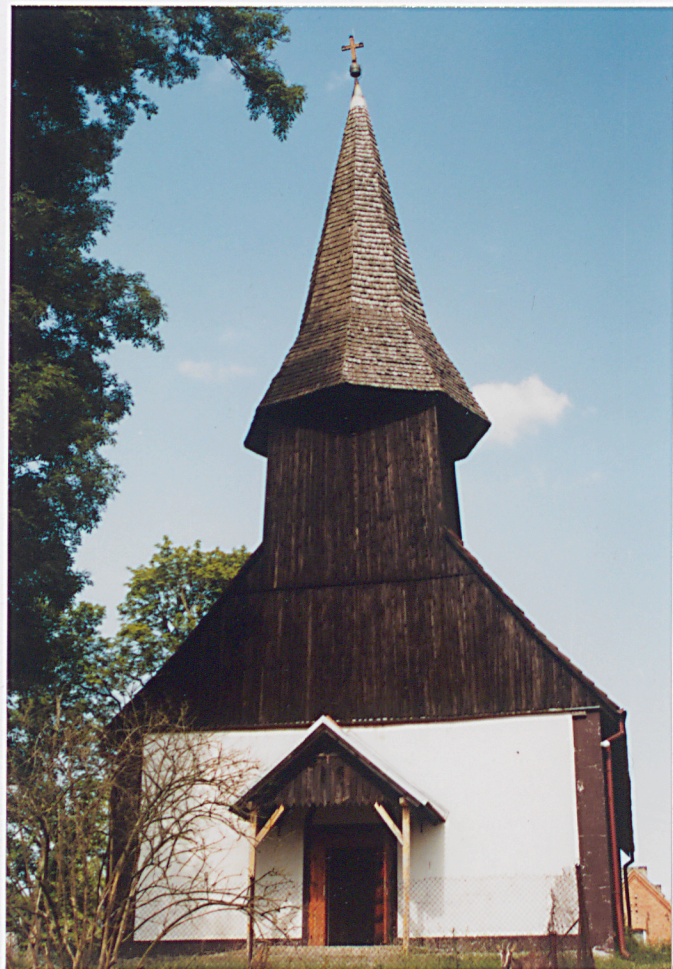
**Elewacja zach.** – 1-osiowa, otwór drzwiowy prostokątny, osłonięty współcześnie 2-spadowym daszkiem na drewnianych słupach.

| 1. Elewacja zachodnia | 8. Wnętrze – część prezbiterialna |

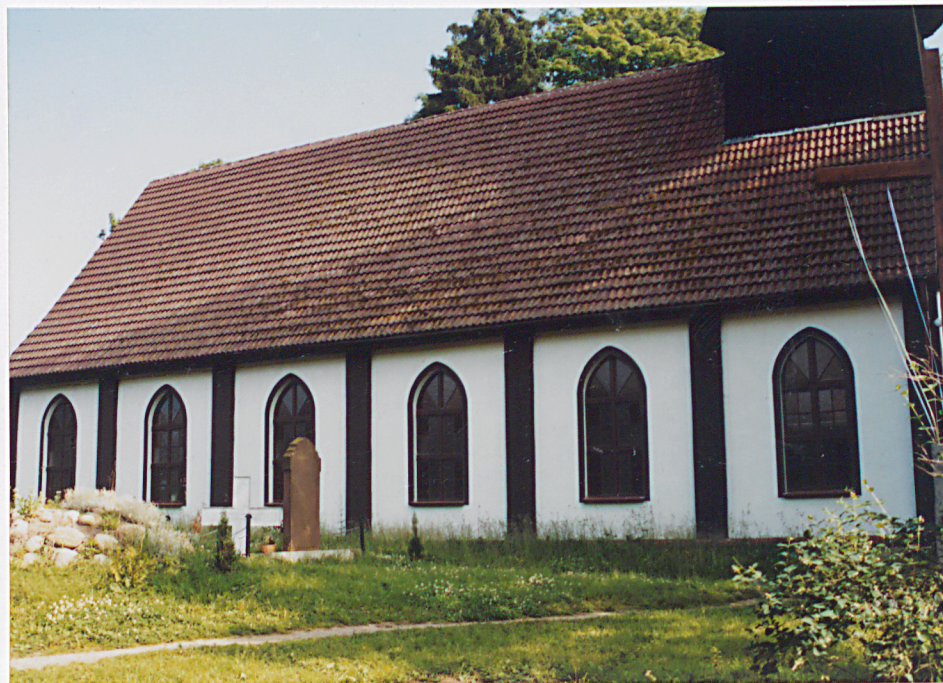
**Elewacja północna i południowa** – 6-osiowa, otwory okienne duże, zamknięte łukami ostrymi. Między otworami i w narożnikach lizeny.

| 2. Elewacja północna | 9. Wnętrze – część zachodnia |

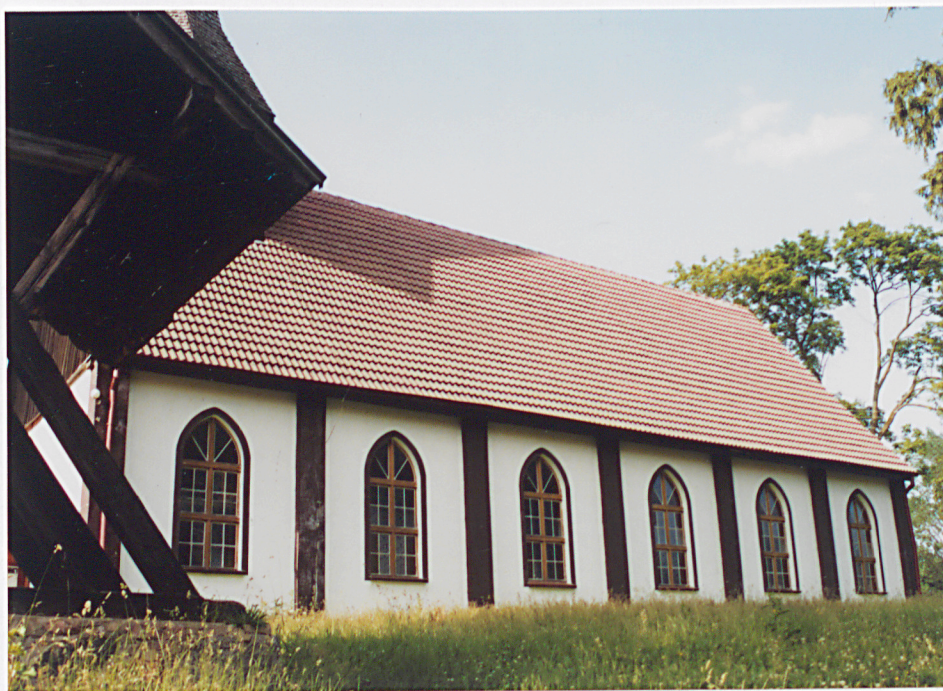
| 3. Elewacja południowa | 10. Drzwi wewnętrzne do nawy |

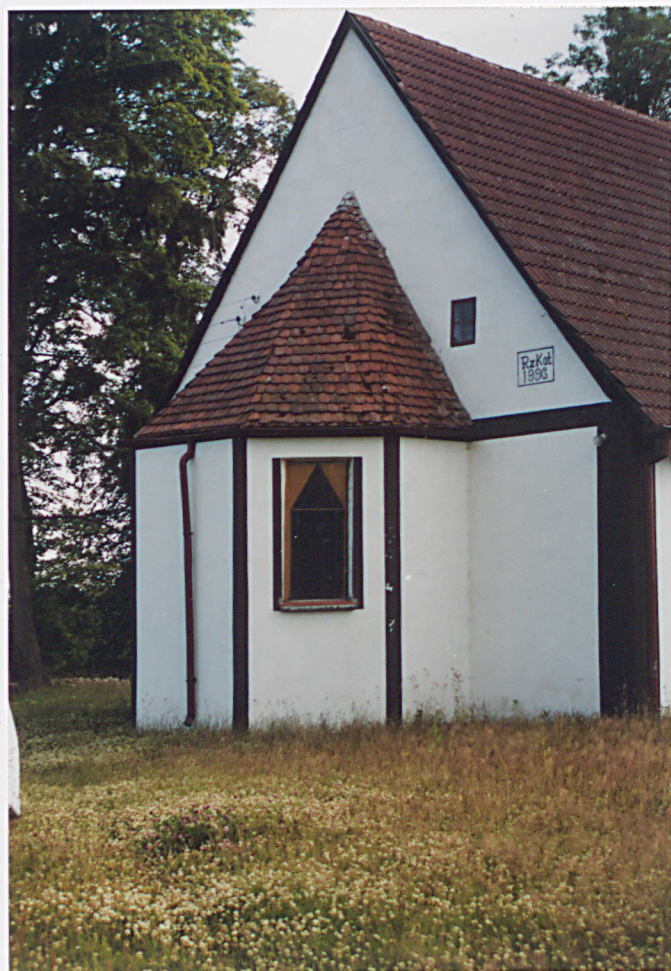
**Elewacja wschodnia** – 3-osiowa: na 1 osi prostokątny otwór drzwiowy osłonięty współcześnie 1-spadowym daszkiem, na 1i2 osi prezbiterium-otwory okienne o wykroju wydłużonego prostokąta. Na ścianie szczytowej elewacji, nad dachem prezbiterium wyrzyty w tynku napis : „Ausgb. 1916 „.

| 4. Elewacja wschodnia | 11. Dzwonnica |

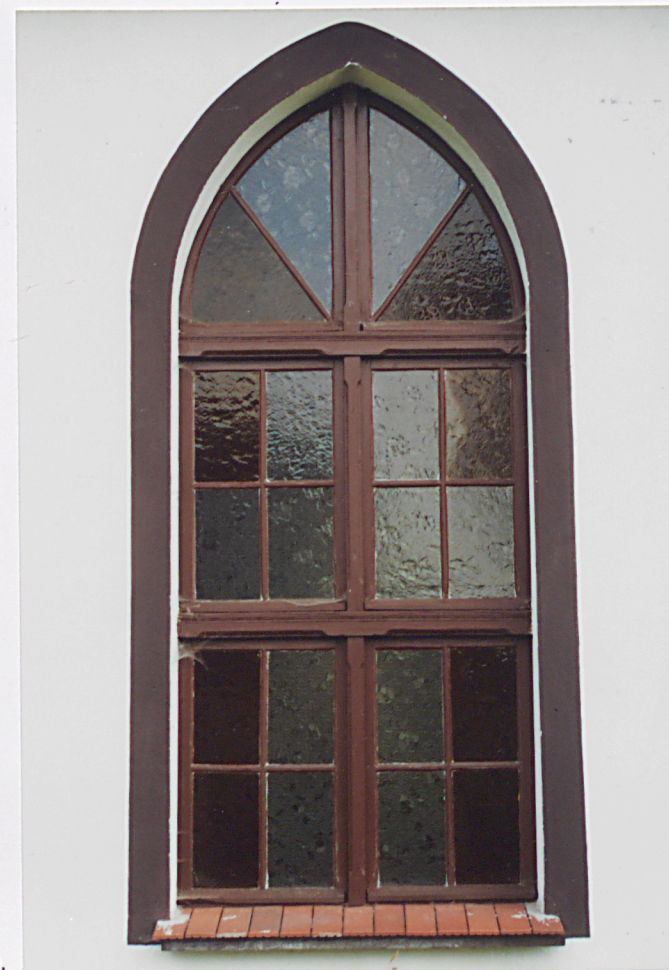
**Okna** : drewniane, krosnowe, 2-dzielne, 2-poziomowe z nadślemieniem, wielokwaterowe, szklone współcześnie szkłem ornamentowym, zawiasy kątowe, zakrętki skrzydełkowe oraz w prezbiterium, 1-dzielne, 1-poziomowe, nieuchylne, witrażowe.

| 6. Stolarka okienna | |

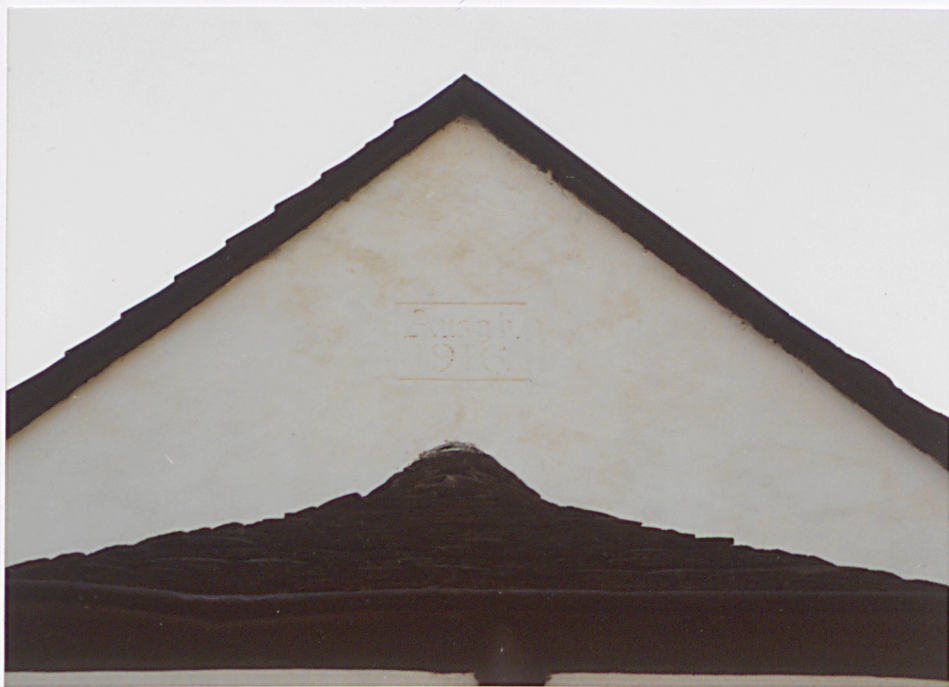
| 7. Inskrypcja na elewacji wschodniej | |
