KOŚCIÓŁ RZYM.-KAT.FIL.p.w.NAJŚWIĘTSZEGO SERCA PANA JEZUSA

1913/1914r.

GABINO

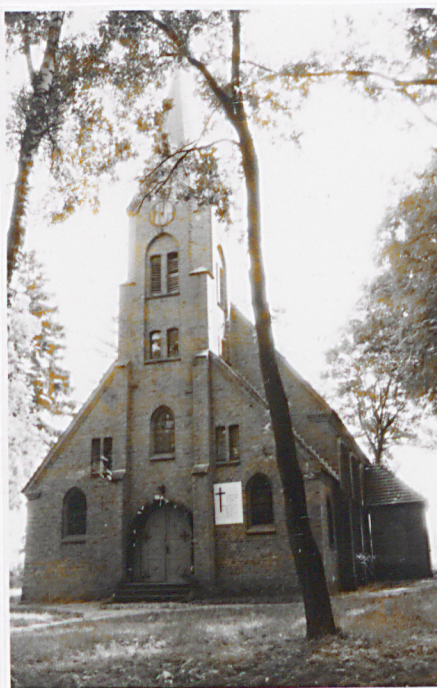
1.

Elewacja zach. 7-osiowa, w III i IV kondygnacji wieży 2-osiowa. Wieża na 4 osi, oszkarpowana. W I kondygnacji wieży otwór drzwiowy zamknięty łukiem ostrym. W II kondygnacji duży otwór okienny zamknięty łukiem ostrym. W III kondygnacji dwa małe otwory okienne o wykroju wydłużonego prostokąta zamknięte łukami odcinkowymi. W IV kondygnacji analogiczne, wyższe. Otwory okienne III i IV kondygnacji ujęte ostrołukową płytką wnęką. W zwieńczeniu wieży trójkątny szczyt z okrągłą tarczą zegarową. Narożniki IV kondygnacji ścięte. Na 1-3 osi elewacji klatka schodowa, na 5-7 aneks z pomieszczeniem pomocniczym. Na 1 i 7 osi prostokątne otwory okienne zamknięte łukami ostrymi. Na 2i3 oraz 5i6 osi małe otwory okienne o wykroju wydłużonego prostokąta zamknięte łukami odcinkowymi, zgrupowane po dwa blisko siebie.

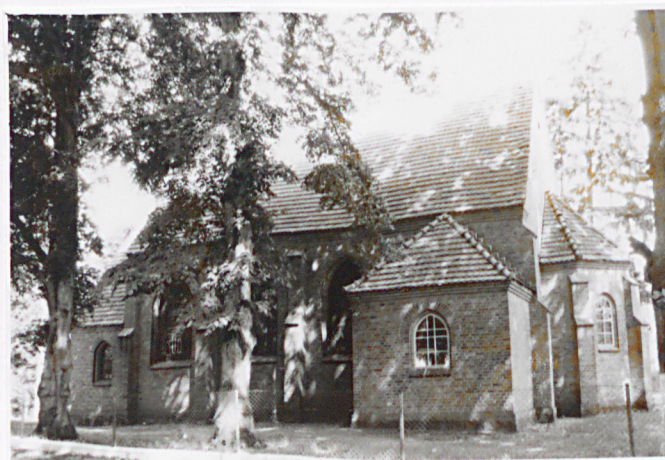
3.

Elewacja pd. 5-osiowa. Na 1 osi zakrystia - otwór okienny zamknięty łukiem ostrym. Na 5 osi aneks z pomieszczeniem pomocniczym - otwór okienny zamknięty łukiem ostrym. Otwory okienne nawy jak w elewacji pn.

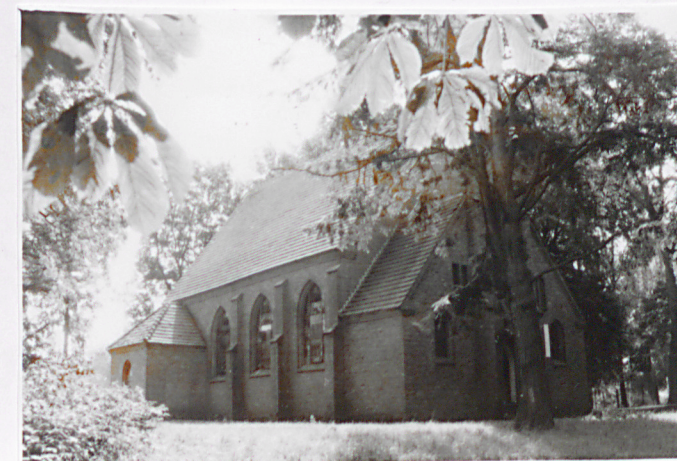
4.

Elewacja pn. 4 osiowa. Na 4 osi kaplica - otwór okienny zamknięty łukiem ostrym. Otwory okienne nawy duże zamknięte łukami ostrymi. Między otworami dwustopniowe przypory.

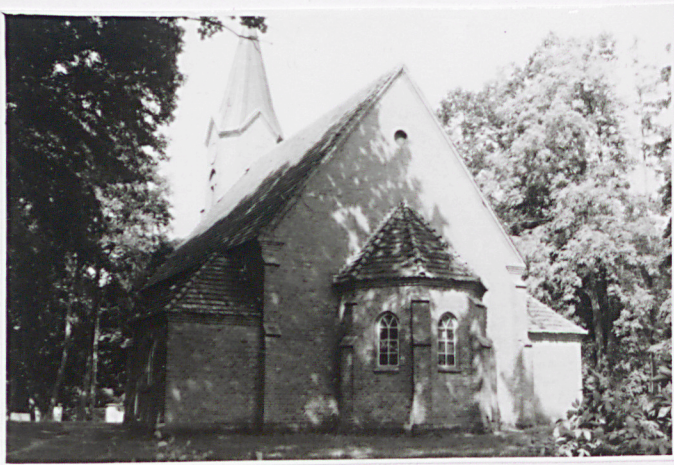
5.

Elewacja wsch. 3-osiowa. Na osiach prezbiterium, oszkarpowane - otwory okienne małe zamknięte łukami ostrymi. W ścianie szczytowej elewacji okrągły otwór okienny. Narożniki elewacji oszkarpowane.
