KAMIENICA MIESZKALNA

OB. NARODOWY BANK POLSKI I POWSZECHNA KASA OSZCZEDNOŚCI W GDAŃSKU

ul. Okopowa 3

12. Autorzy, historia obiektu, określenia stylu.

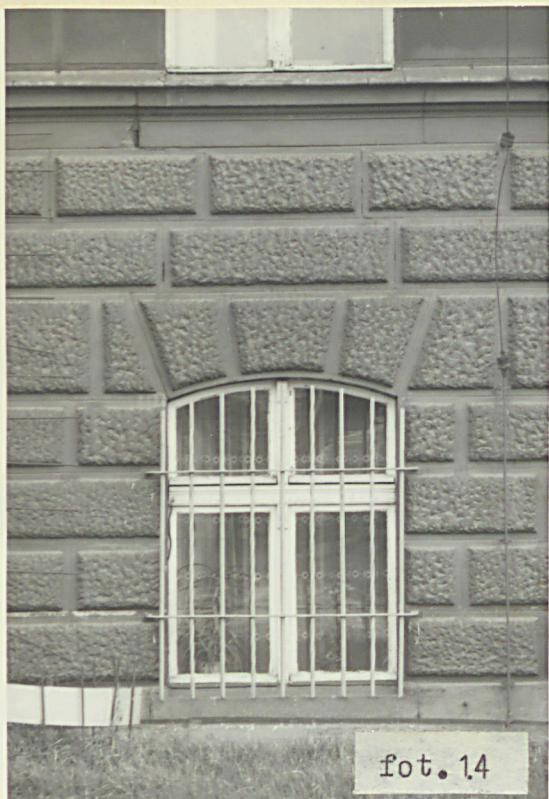
Na ścianach widoczne kotwy stalowych ściąągów usztywniających konstrukcję nośną, oraz liczne zarysowania spowodowane osiadaniem ścian /fot.15/.

fot.14 =okno piwnicy w partii cokołowej elewacji zachodniej
 fot.15 =ślady osiadania ścian w partii cokołowej przy
 północnej stronie portalu
 fot.17 =widok od podwórza na elewację północno-wschodnią
 fot.16 =detal okien z balkonem w kondygnacji IIp. /fot.17/

<p>14. Kubatura</p> <p>8793m³ z poddaszem użytkowym</p>	<p>15. Powierzchnia użytkowa</p> <p>1843,79m² z poddaszem użytkowym</p>	<p>16. Przeznaczenie pierwotne</p> <p>mieszkalne</p>	<p>17. Użytkowanie/ obecne</p> <p>biurowo-kasowe +mieszkalne /ok.6% /</p>
<p>18. Prace budowlane i konserwatorskie, ich przebieg i dokumentacja</p> <p>1946-50 =odbudowa dachu, przebudowa wnętrza /usunięcie ścian wewnętrznych w parterze, wprowadzenie skupów i podciągów stalowych/.</p> <p>1963-65 =budowa "Centromoru" -usztywnienie ściany Pł.</p> <p>1980 =usunięcie archiwów, wymiana podłóg i zamiana polepy glinianej na wełnę mineralną /odciążenie stropów/, wymiana ścianek działowych drewnianych na lekkie, ognioodporne.</p> <p>/dokumentacje: NBP I PKO, Gdańsk, ul. Okopowa 3/</p>		<p>19. stan zachowania (fundamenty, ściany zewnętrzne, ściany wewnętrzne, sklepienia, stropy, konstrukcje dachowe, pokrycie dachu, wyposażenie i instalacje)</p> <p>Ściany fundamentowe i nośne zachowane w stanie bardzo złym. Usytuowanie fundamentów częściowo na gruncie nasypowym dawnej fosy powoduje systematyczne osiadanie budynku. Osiadanie spotęgowało jeszcze obniżenie poziomu wód gruntowych spowodowane budową pobliskiego skrzyżowania wielopoziomowego.</p> <p>Stropy drewniane w stanie złym, nie wymienione belki nośne po pożarze z 1945r. Nadpalone czoła i podparcia belek dają przy obciążeniu dodatkowe siły poziome rozciągające ściany. Ciągłe, nierównomierne osiadanie powoduje liczne, niebezpieczne uszkodzenia instalacji wewnętrznych.</p> <p>W elewacjach widoczne liczne zarysowania oraz ubytki tynku wraz z elementami wystroju architektonicznego.</p> <p>Konstrukcja klatek schodowych oraz więźba dachowa wraz z pokryciem zachowane dobrze.</p> <p>20. Najpilniejsze postulaty konserwatorskie</p> <p>Wymagane zabezpieczenie istniejących detali dekoracji kamiennarskich.</p> <p>Obniżenie do minimum obciążeń użytkowych. Bezwzględnie konieczna wymiana belek stropów drewnianych z próbą usztywnienia konstrukcji ścian.</p> <p>Ze względu na znaczne zagrożenie obiektu wskazane wykonanie szczegółowej inwentaryzacji.</p>
