ZAGRODA NR 17

2 Czas powstania
1777 r.

3 Miejscowość G D A N S K -
P R Z E G A L I N A

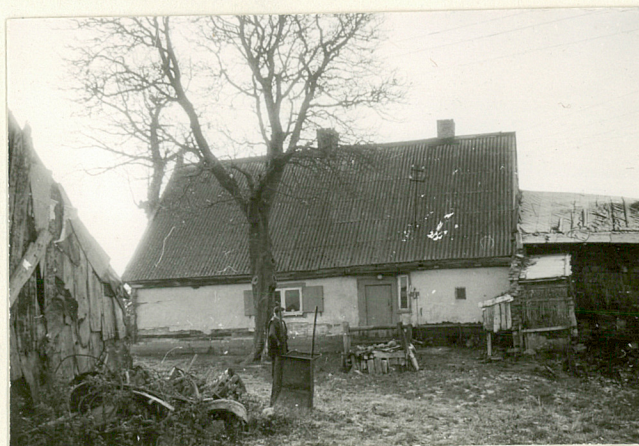
Fot. nr 2.
Elewacja wschodnia

Elewacja wschodnia : część inwentarska zniszczona, w części mieszkalnej elewacji niesymetrycznie umieszczone drzwi i okienko doświetlające sieni oraz okno dwupolowe, współczesne z okiennicami.

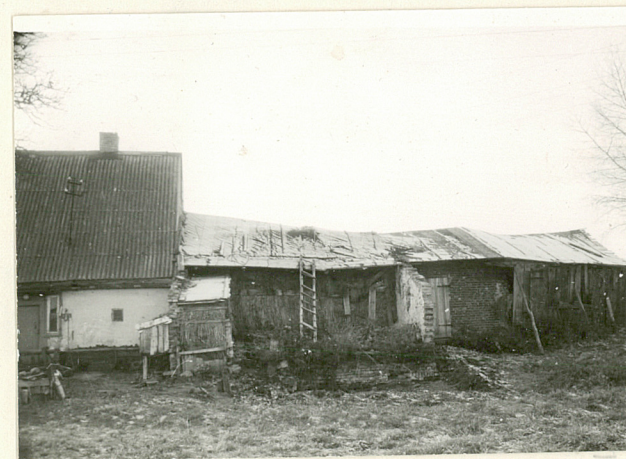
Fot. nr 3.
Elewacja wschodnia - część inwentarsko-
- składowa.

Część inwentarsko-składowa : więźba dachowa spróchniała (zniekształcona).

Brak ściany wschodniej części inwentarskiej budynku.

Stodoła grozi zawaleniem.

Kapitalny remont części inwentarsko-składowej.

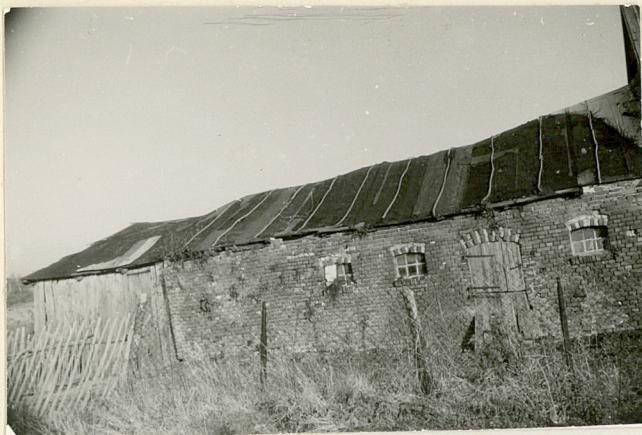
Fot. nr 4.

Elewacja frontowa-zachodnia: w części inwentarskiej elewacji drzwi
drewniane, jednoskrzydłowe, połówkowe /Fot. nr 4./ i 3 okienka sześciopo-
łowe niesymetrycznie rozmieszczone. Nadproża sklepienie. W części mieszkalnej
drzwi drewniane, płycinowe, ozdobne z dwoma jednoskrzydłowymi okienkami
po obu stronach, doświetlającymi sieni /Fot. nr 6./ oraz dwa okna o stolarce
współczesnej. Wszystkie okna z okiennicami.

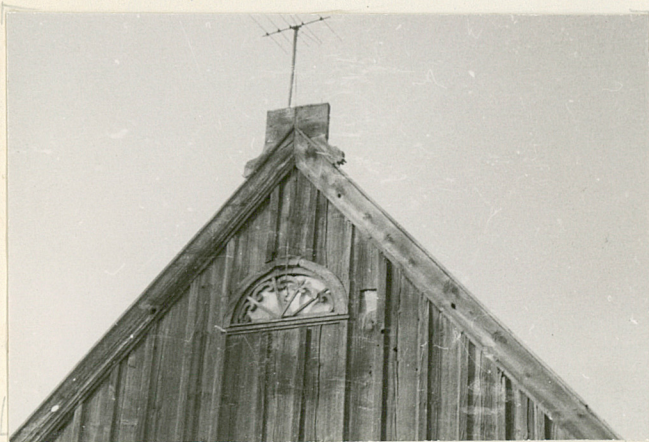
Fot. nr 8.

Elewacja południowa : 2 okna: 3-polowe i 2-polowe, współczesne. Szczyt z desek pionowych z listwami na stykach. Symetrycznie rozmieszczone 3 okna i półkolisty ozdobny świetlik w osi elewacji. Ozdoba nadszczytowa z datą budowy/Fot. nr 8./.

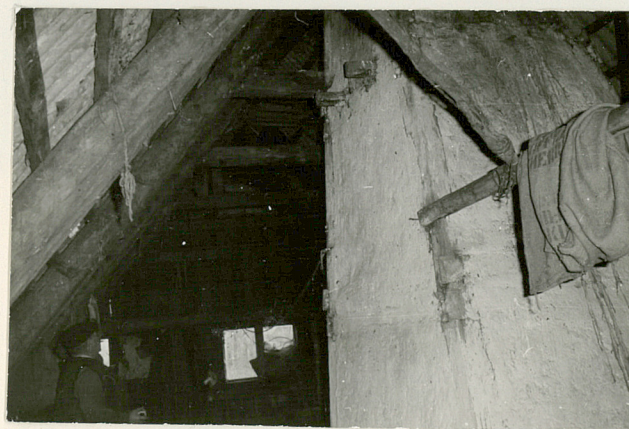
Fot. nr 9.

Strop nad piwnicą drewniany o konstrukcji belkowej. Strop nad pierwszą kon-
dygnacją - belkowy. /Fot. nr 9./

"Czarna kuchnia" i komin o konstrukcji ryglowej wypełnionej gliną, nadbu-
dowany z cegły holenderki.

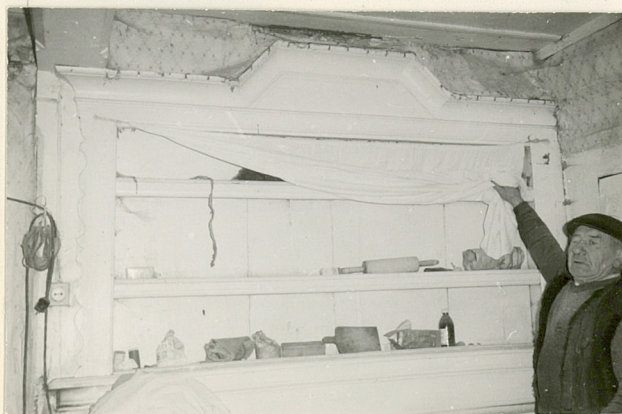
Fot. nr 10.

Budynek wyposażony jest w ozdobną szafę wbudowaną w ścianę sieni frontowej /Fot. nr 10/.

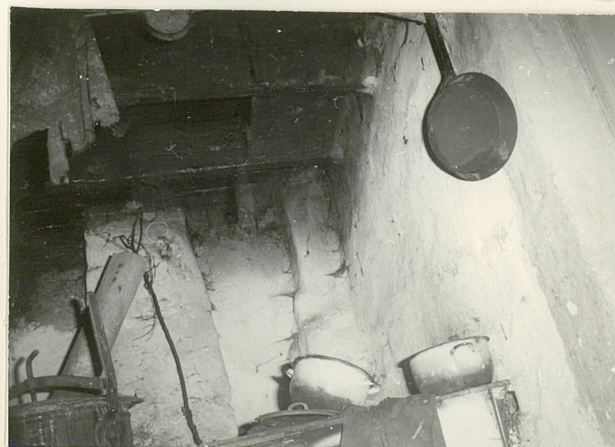
Fot. nr 11.

Pomiędzy dawną częścią gosporczą a częścią mieszkalną jest dwuczęściowa sieni przechodząca przez całą szerokość budynku ; w centrum "czarna kuchnia" /Fot. nr 11/. W części mieszkalnej 3 pomieszczenia, w gospodarczej 2 pomieszczenia i przejście do obory. Belki widoczne w stropie obite płytą pilśniową twardą.
