BUDYNEK MIESZKALNY JEDNORODZINNY

1894 r.

ul. Jana Śliwki 5 a

44-100 Gliwice

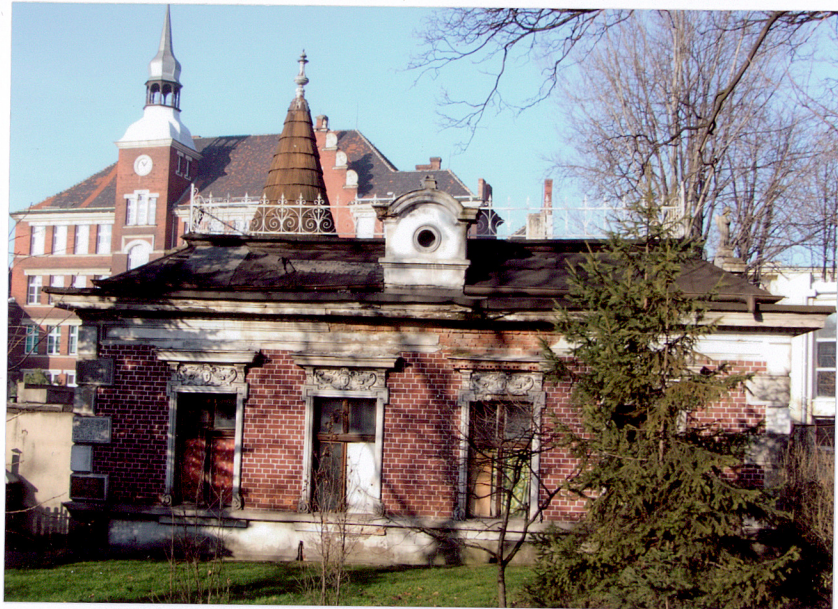
1. Widok na budynek od strony fasady.
2. Elewacja tylna.
3. Elewacja zach., widok od pd.
4. Otwór drzwiowy zewnętrzny.
5. Figura aniołka w szczycie.
6. Tabliczka z data budowy i inicjałem właściciela.
7. Okno.
8. Schody na poddasze.
9. Pomieszczenie pd., widok ku zach.
10. Fragment stropu z resztkami polichromii ornamentalnej.
11. Piwnica.
12. Fragment poddasza z wieżba dachową.

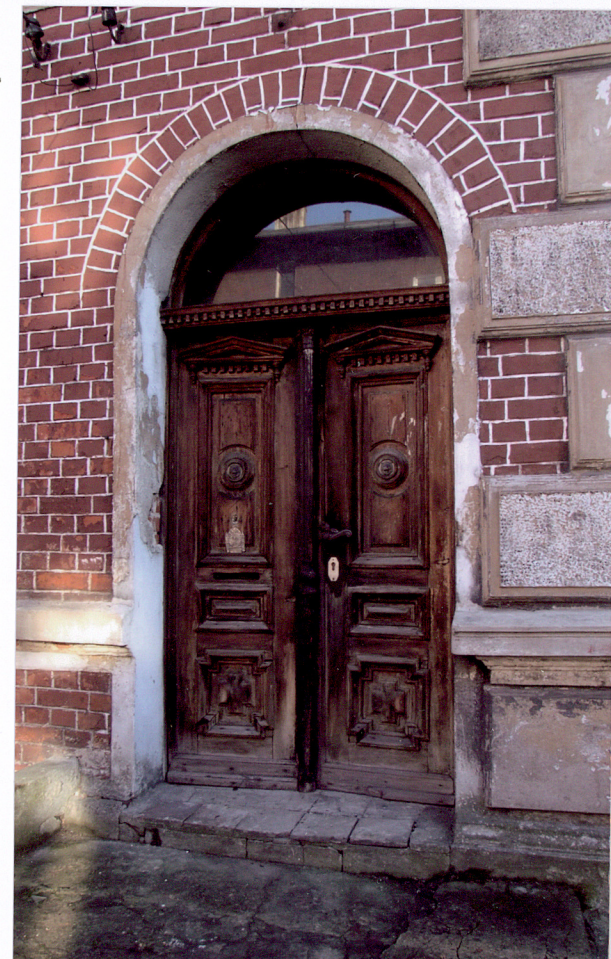
4.

Otwory drzwiowe zewnętrzne. Otwór wejściowy zlokalizowany w zach. osi fasady, poprzedzony podestem z trzema stopniami; kształt prostokąta zamkniętego pełnołukowo, w otworze dwuskrzydłowe prostokątne drzwi z dwudzielnym pełnołukowym nadświetlem; drzwi drewniane, ramowo-płycinowe, opierane dekoracją architektoniczną i ozdobione główkami lwów.

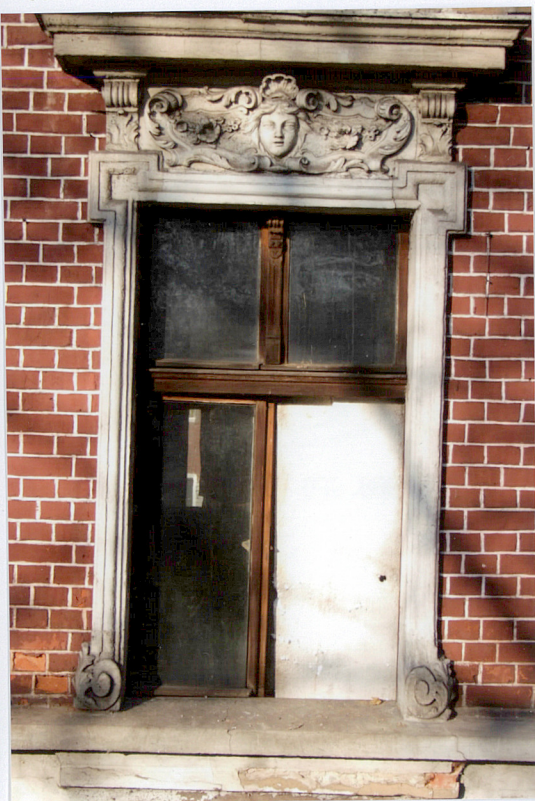
7.

Otwory. Otwory okienne identyczne we wszystkich elewacjach, duże, w kształcie prostokątów stojących, ujęte w tynkowe profilowane obramienia uszate, zwinięte u nasady w liściaste woluty; w zwieńczeniach wyładowane proste, profilowane naczółki, na wolutowych wspornikach, w nadprożach okiennych dekoracja ornamentalna w typie manierystycznym niderlandzkim – centralna maska kobieca otoczona symetrycznym ornamentem z elementami rollwerku, ornamentu okuciowego, girlandami kwiatowymi. W otworach oryginalna stolarka okienna, zachowana w złym stanie technicznym; okna drewniane, skrzynkowe, dwuskrzydłowe, z profilowanym ślemieniem przechodzącym w krzyżu pozornym i listwami przymykowymi w formie pilastrów z wolutowymi głowicami. Ściany wieżyczki przepruwają prostokątne otwory okienne zamknięte pełnolukowo, ujęte w profilowane obramienia tynkowe, analogiczne okienko w szczyciku pn., w pozostałych – małe okulusy.

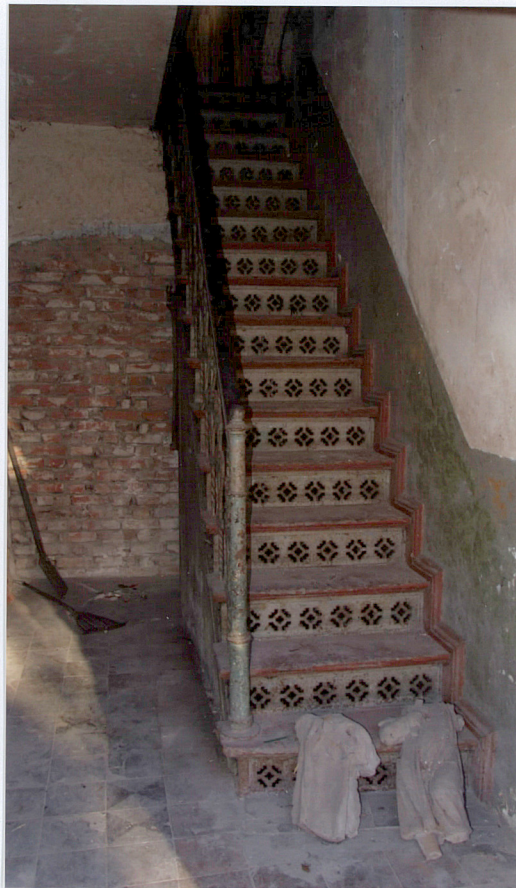
8.

Schody. Schody wewnętrzne. Schody na poddasze umieszczone przy ścianie zewnętrznej sieni: jednobiegowe proste, metalowe, z podnózkami z desek i ażurowymi przednózkami; bieg schodowy ograniczony jednostronnie ażurową balustradą ze skrzyżowanych spiralnie prętów, uzupełnionych symetrycznym motywem wici roślinnej. Do piwnicy prowadzi jeden prosty bieg schodów murowanych z cegły ceramicznej, zlokalizowany pod schodami na poddasze.

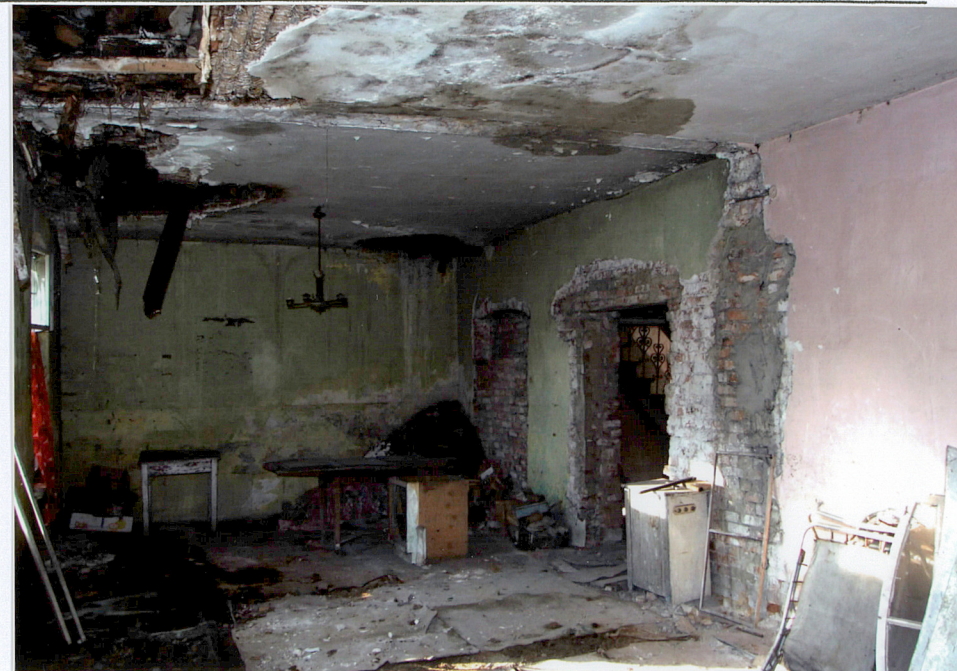
9.

Posadzki i podłogi. W piwnicach zniszczone, surowe posadzki betonowe; sień z posadzką z kafli cementowych; w reszcie pomieszczeń przyziemia brak posadzek, pierwotne podłogi drewniane deskowe, zostały zerwane; na strychu podłoga z desek drewnianych, przegniła i zrujnowana.

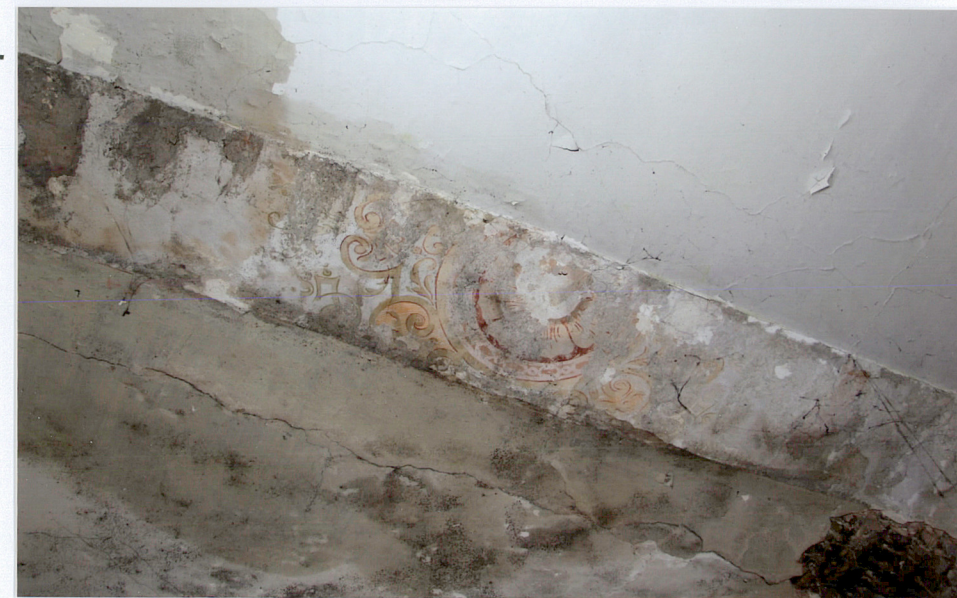
10.

Sklepienia i stropy. Pomieszczenia piwniczne nakryte sklepieniami ceramicznymi kolebkowymi o przekroju odcinkowym. Stropy kondygnacji naziemnej drewniane, belkowe, z podsufitką z desek tynkowana na trzcinie, wszystkie w bardzo złym stanie technicznym, częściowo zawalone; pod wtórnym tynkiem na stropie głównego pomieszczenia widoczne resztki polichromii stropu – motywy ornamentalne o cechach manieryzmu niderlandzkiego (ornament okuciowy).

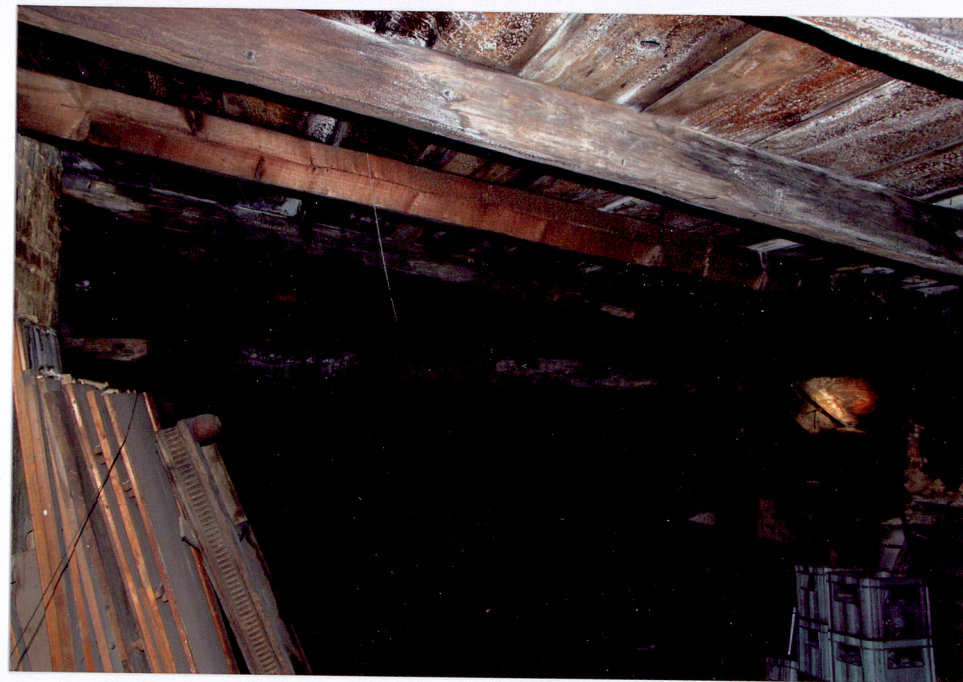
12.

Wieżba dachowa. Konstrukcja dachu drewniana; wieżba jętkowo-krokwiowo-płatwiowa na potrójnej ścianie stolcowej i ścianie kolankowej, z dwiema kondygnacjami jetek, mieczowana w kierunku kalenicowym.
