**OŚRODEK DOKUMENTACJI  
ZABYTEKÓW w WARSZAWIE**  
KARTA EWIDENCYJNA ZABYTEKÓW  
ARCHITEKTURY I BUDOWNICTWA

**DOM MIESZKALNY OSIEDLA ROBOTNICZEGO „FRYDERYK”**

**Gorzycki  
ul. Leśna 7**

Lipiec 2008

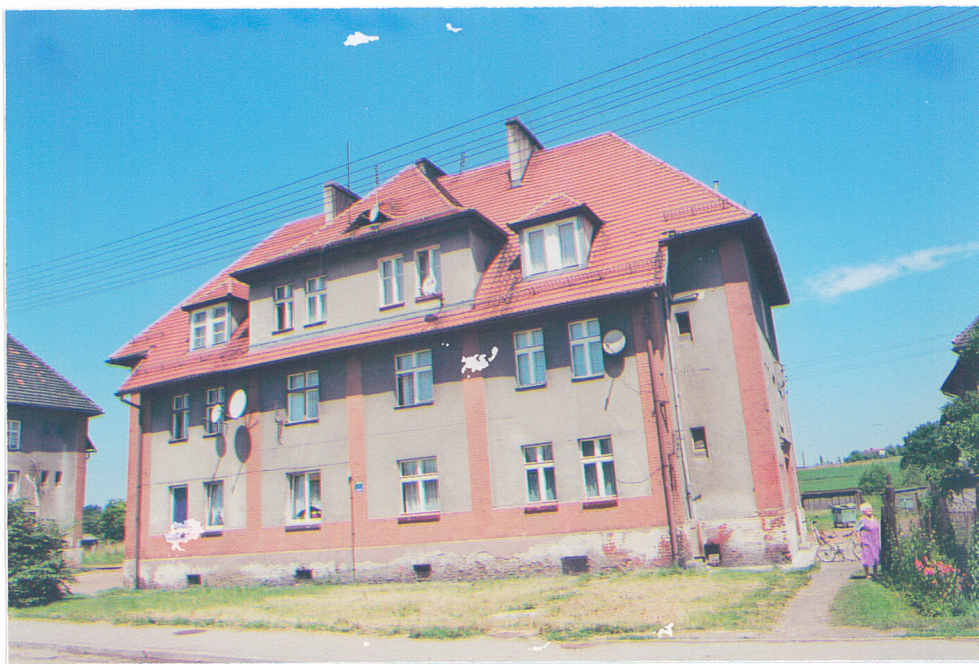
1. Elewacja południowa

**Elewacja frontowa południowa** – ośmioosiowa, sześć osi centralnych wysuniętych ryzalitowo, osie okienne w układzie 1+2+1+1+2+1 ujęte w ceglane lizeny, pod oknami parteru poziomy pas ceglany, tworzy wraz z lizenami podział kratowy na elewacji. Okna centralne na czwartej i piątej osi większe trójdzielne, dwupoziomowe. Okna na pierwszej i ostatniej osi małe jednodzielne jednopoziomowe. Tynk elewacji nakrapiany, cokół gładko otynkowany. W dachu duża czteroosiowa facjata i dwie mniejsze lukarny po bokach;

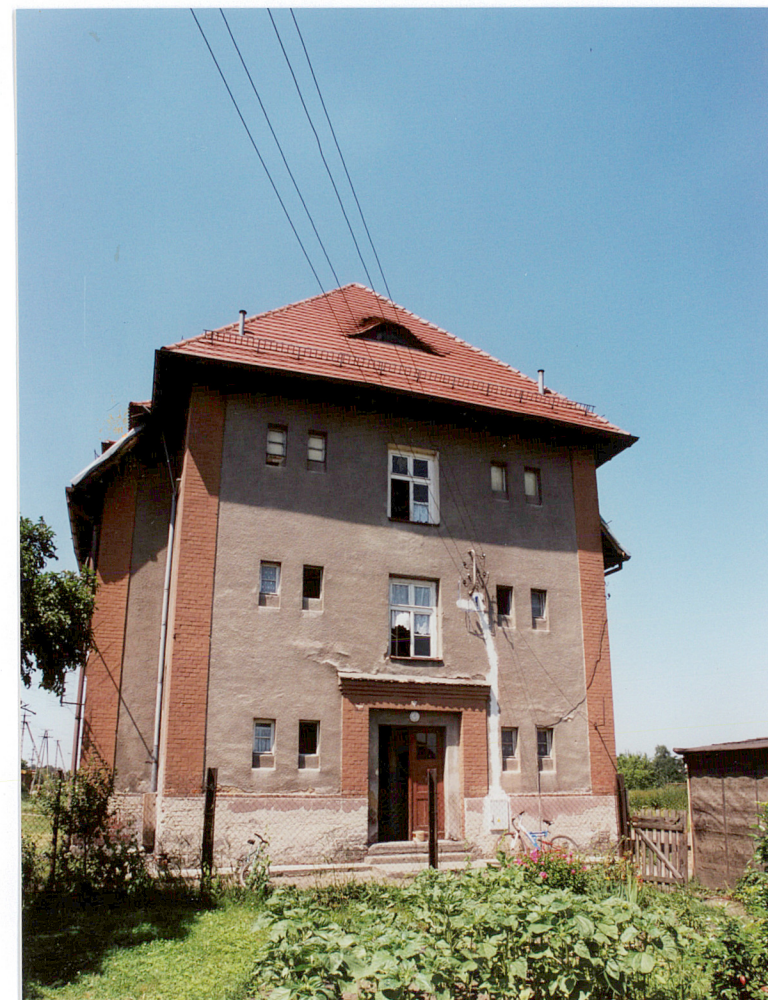
2. Elewacja wschodnia

**Elewacja boczna wschodnia** – pięcioosiowa, na osi środkowej ryzalit obejmujący wszystkie osie okienne. Wejście na trzeciej osi. Naroża elewacji i ryzalitu ujęte w ceglane lizeny. Wejście ujęte od góry w ceglane obramienie. Nad wejściem okna klatki schodowej, po bokach małe okienka komórek. W partii dachowej wole oko;  
**Rzut** — na planie w kształcie zbliżonym do prostokąta, z niewielkimi ryzalitami od wschodu i zachodu. Budynek w części środkowej dwutraktowy, po bokach od wschodu i zachodu trzytraktowy z wewnętrznym traktem korytarzowym. Wejście od wschodu i zachodu na przedłużeniu którego główna klatka schodowa. Układ pomieszczeń amfiladowy;

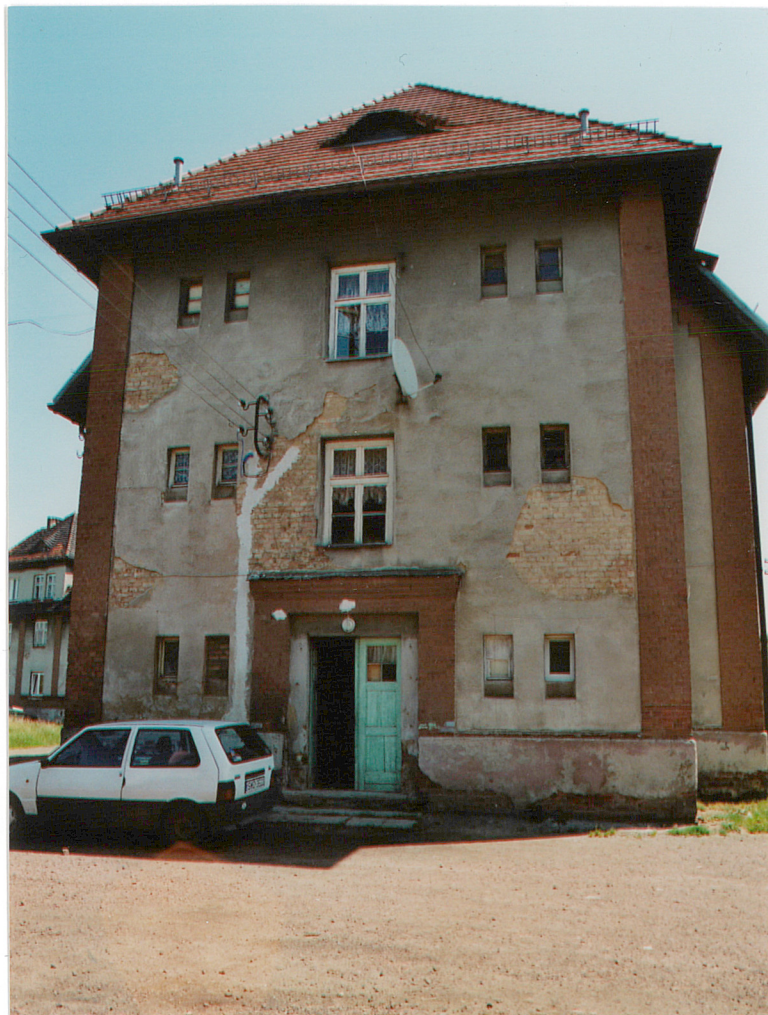
3. Elewacja zachodnia

**Elewacja boczna zachodnia** – pięcioosiowa, na osi środkowej ryzalit obejmujący wszystkie osie okienne. Wejście na trzeciej osi. Naroża elewacji i ryzalitu ujęte w ceglane lizeny. Wejście ujęte od góry w ceglane obramienie. Nad wejściem okna klatki schodowej, po bokach małe okienka komórek. W partii dachowej wole oko;

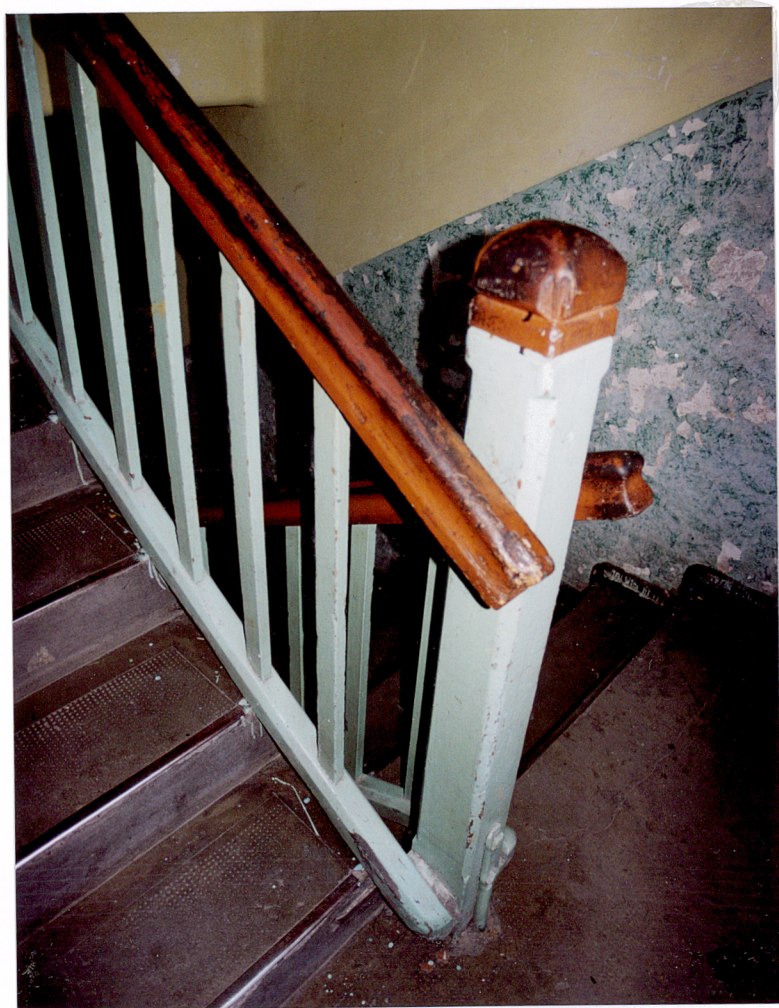
**7. Schody główne**

**Schody wewnętrzne** – w budynku dwie klatki schodowe – schody dwubiegowe, betonowe, ze stopnicami betonowymi, balustrada drewniana, proste szczebliny, poręcze drewniane, w sieni - schody jednobiegowe, betonowe; schody do piwnicy – jednobiegowe, betonowe;

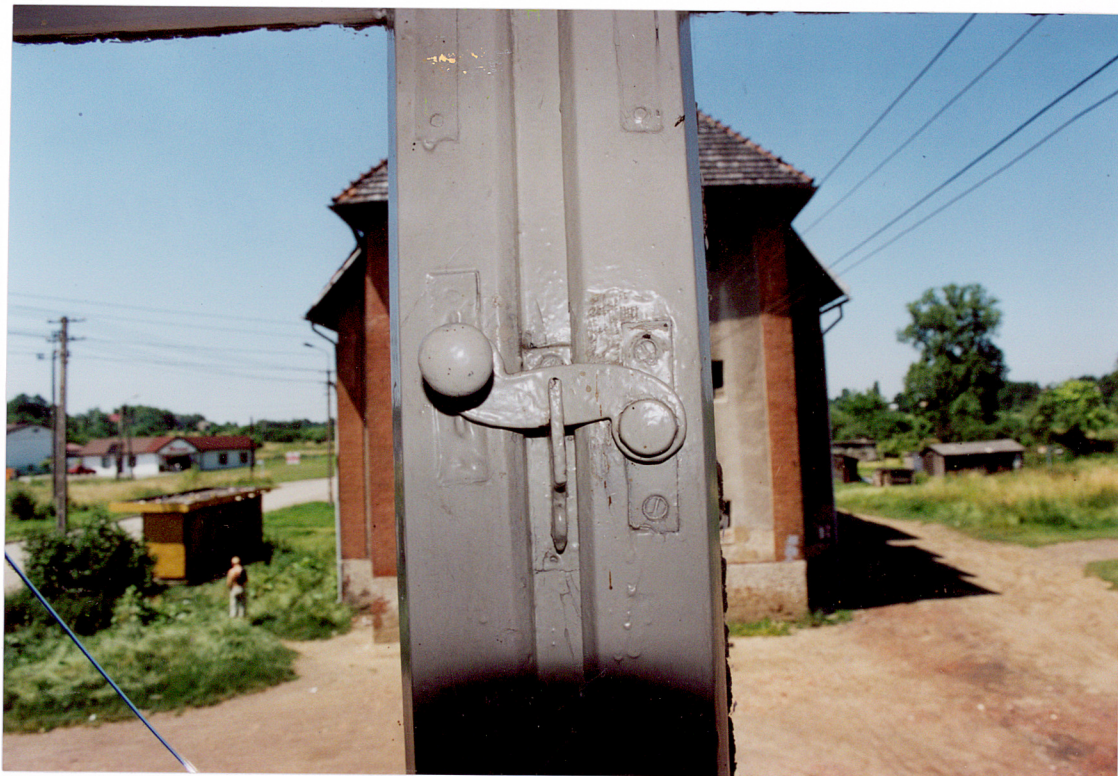
**13. Detal okienny**

**Okna**- wszystkie okna prostokątne, w mieszkaniach drewniane, skrzynkowe, prostokątne, na klatce schodowej drewniane krosnowe, (obecnie część okien wymieniona na okna z PCV dwudzielne, jednopoziomowe, jednodzielne, jednopoziomowe i jednodzielne, dwupoziomowe) w elewacji frontowej i tylnej - dwudzielne, dwupoziomowe, i trzydzielne, dwupoziomowe; w elewacjach bocznych – okna dwudzielne, dwupoziomowe oraz małe okna jednodzielne, jednopoziomowe.
