1. Obiekt

DWÓR

2 poł.XIX w.

WYGIEŁZÓW

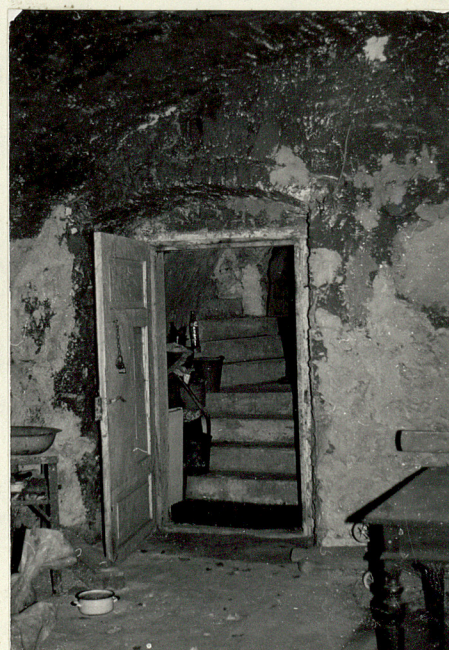
SKLEPIENIE W PIWNICY

<table><tr> <td>- fundamenty</td> <td>- stan dobry</td> </tr><tr> <td>- sklepienia</td> <td>- " dobry</td> </tr></table>

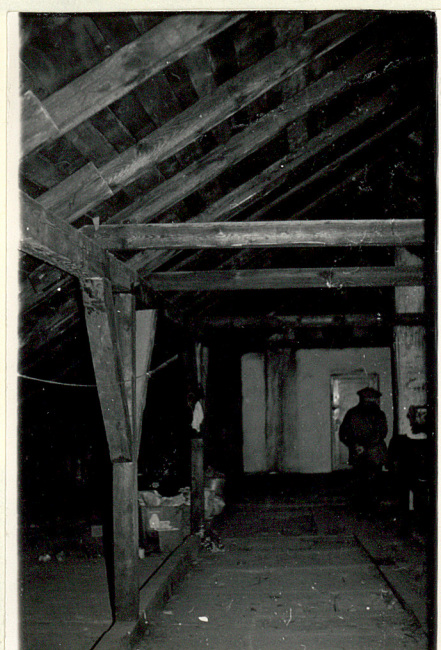
WIĘŻBA DACHOWA

<table><tr> <td>- fundamenty</td> <td>- stan dobry</td> </tr><tr> <td>- więźba dachowa</td> <td>- " dość dobry</td> </tr></table>
