Kamienica ul.Mennicza 52

ok. poł.XIXw.

CIESZYN

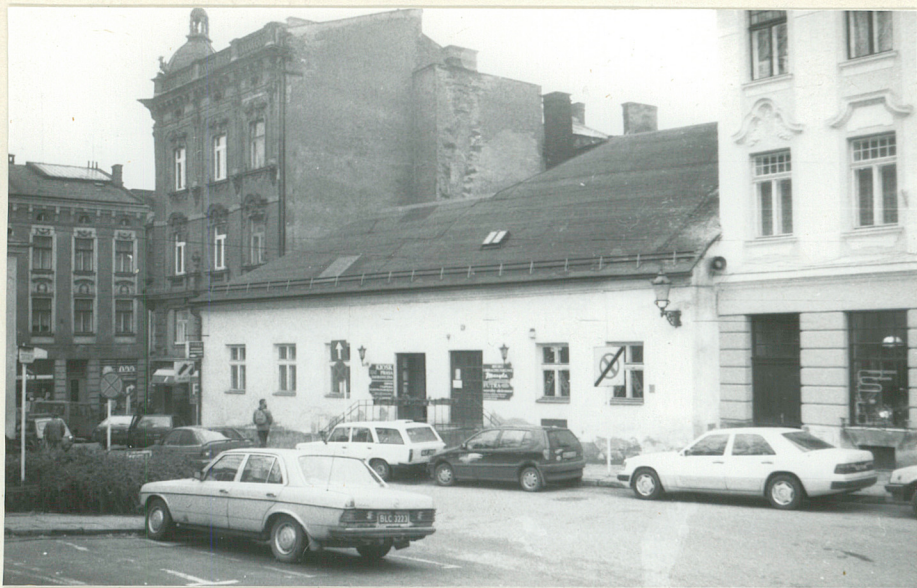
1. Widok budynku od str. wsch.

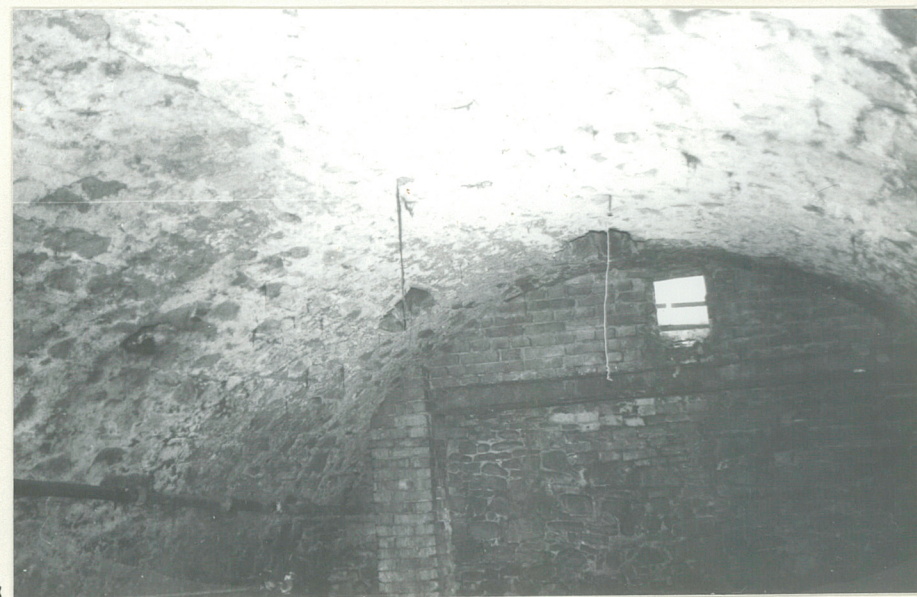
4. Fragment sklepienia piwnic.

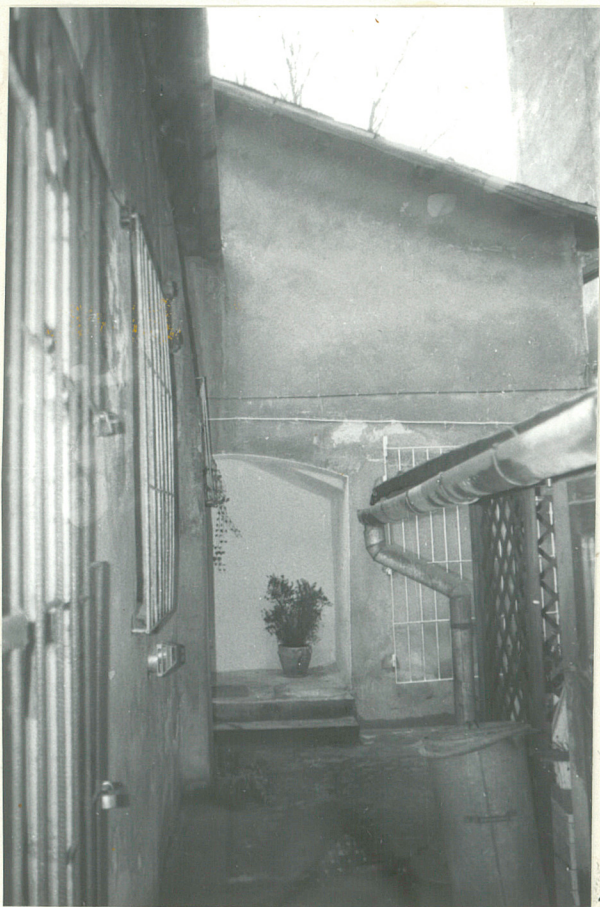
1. Fragment elew. tylnej /widok z podwórza
2. Fragment strychu z widokiem na remontowany strop przybudówki.

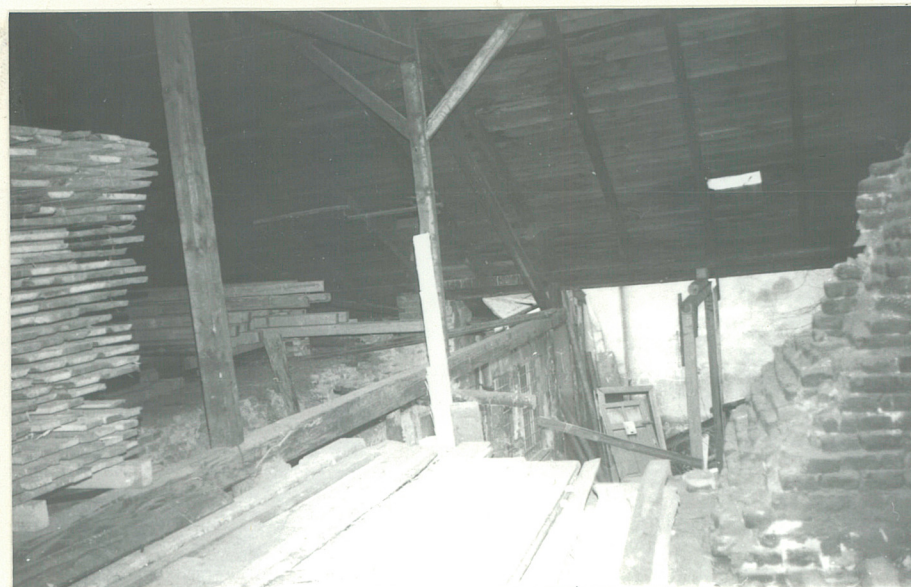
Od podwórza również wejście na strych drewnianymi 1-biegowymi schodami. Na strychu polepa z cegły /obecnie z powodu remontu części przybudówki tj. braku stropów oraz ściany zewnętrznej, strych otwarty na podwórze/.

<p>20. Najpilniejsze postulaty konserwatorskie</p> <ul style="list-style-type: none"> - zakończyć remont dobudówki /założenie stropów oraz zamknięcie ściany/,
