KARTA EWIDENCYJNA ZABYTEKÓW
ARCHITEKTURY I BUDOWNICTWA

207/6 BUDYNEK CIELEŃNIKA W ZESPOLE FOLWARCZNYM

KOCHANOWICE - KOCHCICE

Biurowisko projektowe "ARKONA", ul. Wierzbowa 3, 41-902 Bytom, 2005 rok.

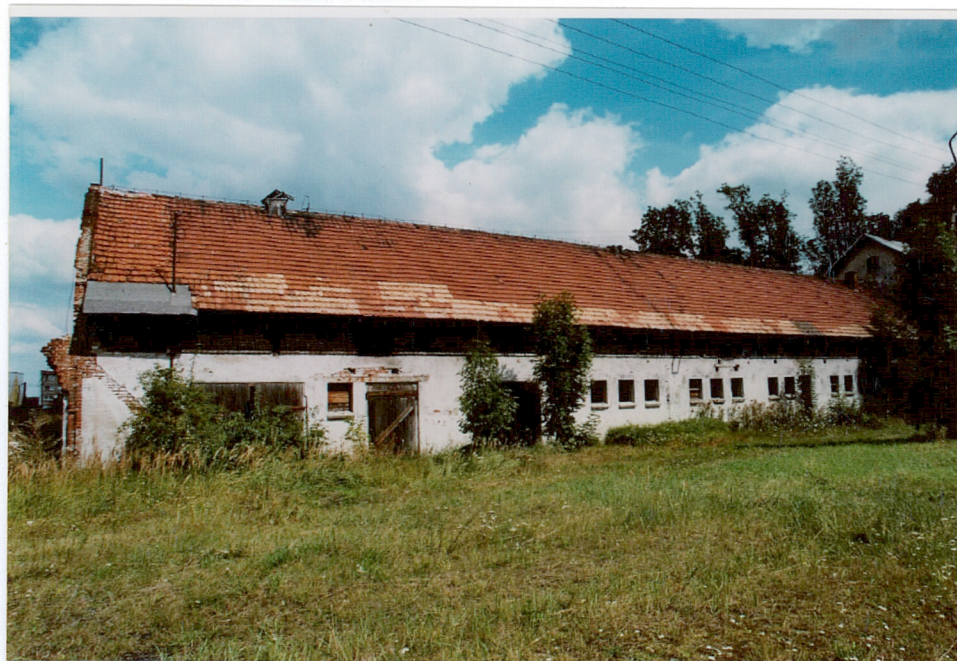
Fot.1. Widok ogólny budynku.

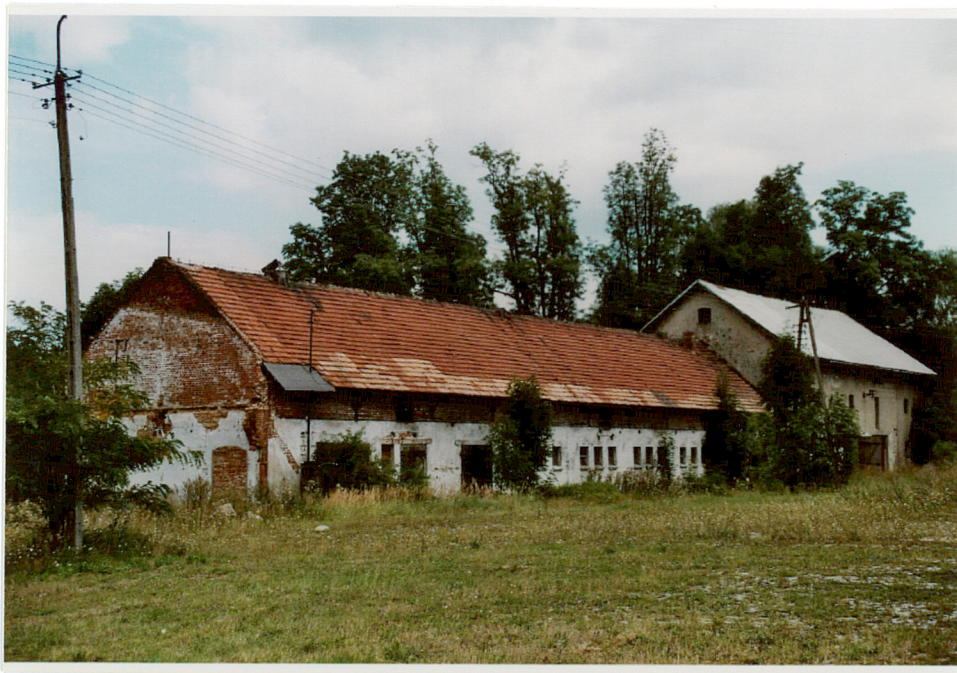
Fot. 2. Widok elewacji frontowej.

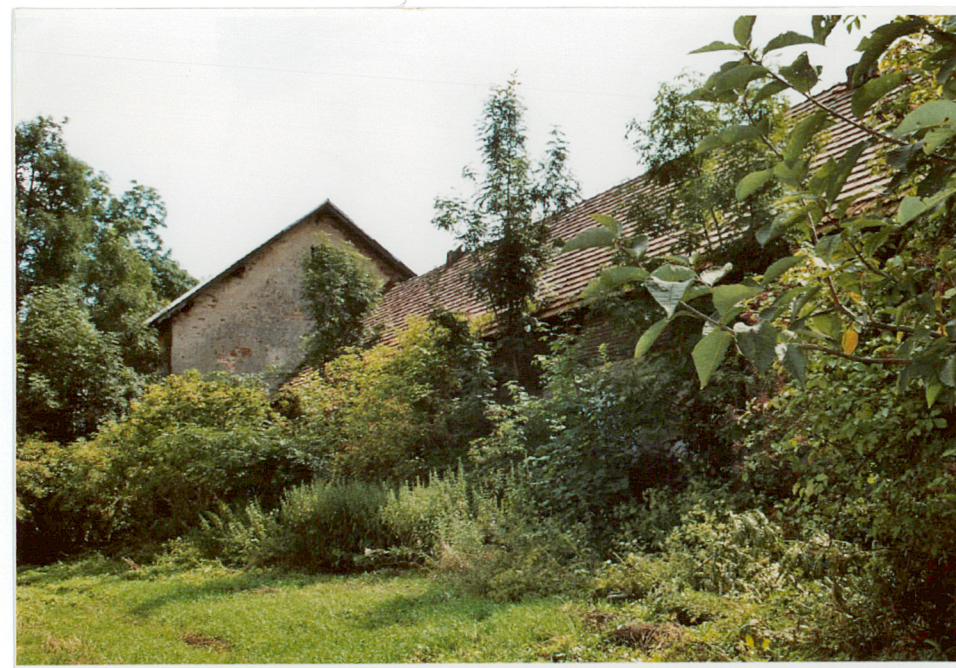
Fot. 3. Widok elewacji tylnej.

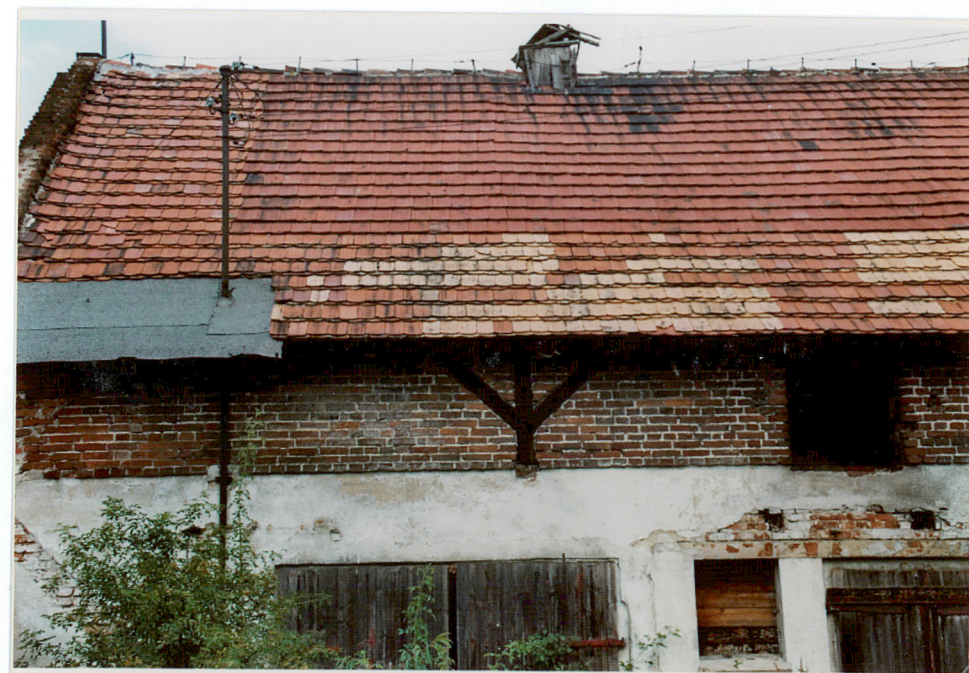
Pokrycie dachu - dach kryty dachówką ceramiczną karpiówką ułożoną w koronkę, pokrycie współcześnie uzupełnione również dachówką ceramiczną karpiówką

Fot. 7. Pokrycie dachowe obiektu.

20. Najpilniejsze postulaty konserwatorskie Należy przeprowadzić remont kapitalny budynku obejmujący: - remont elewacji - wymianę zużytych elementów więźby dachowej - wymianę pokrycia dachowego - konserwację stolarki drzwiowej i wykonanie nowych okien na wzór pierwotnych, zachowanych w sąsiedztwie - wykonanie nowej instalacji elektrycznej Przedmiotowy budynek wymaga zagospodarowania.

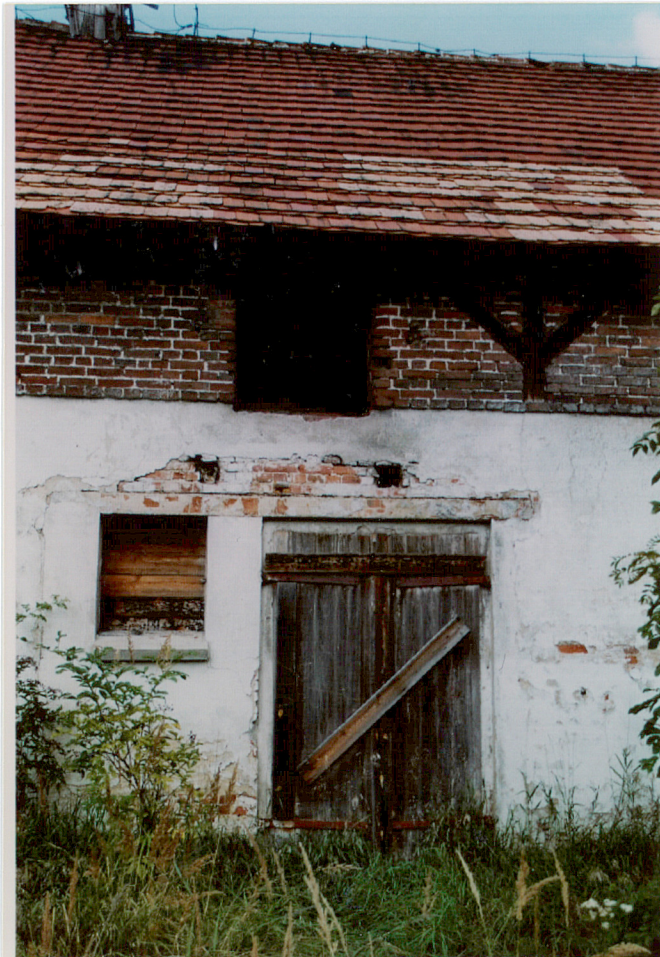
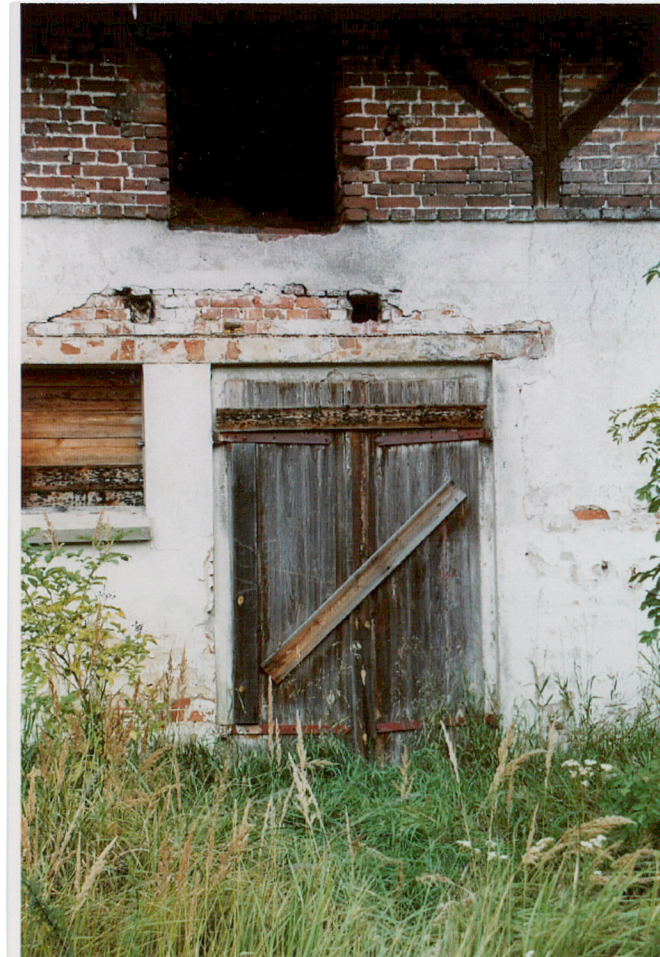
Fot. 8, 9. Brama na elewacji frontowej.

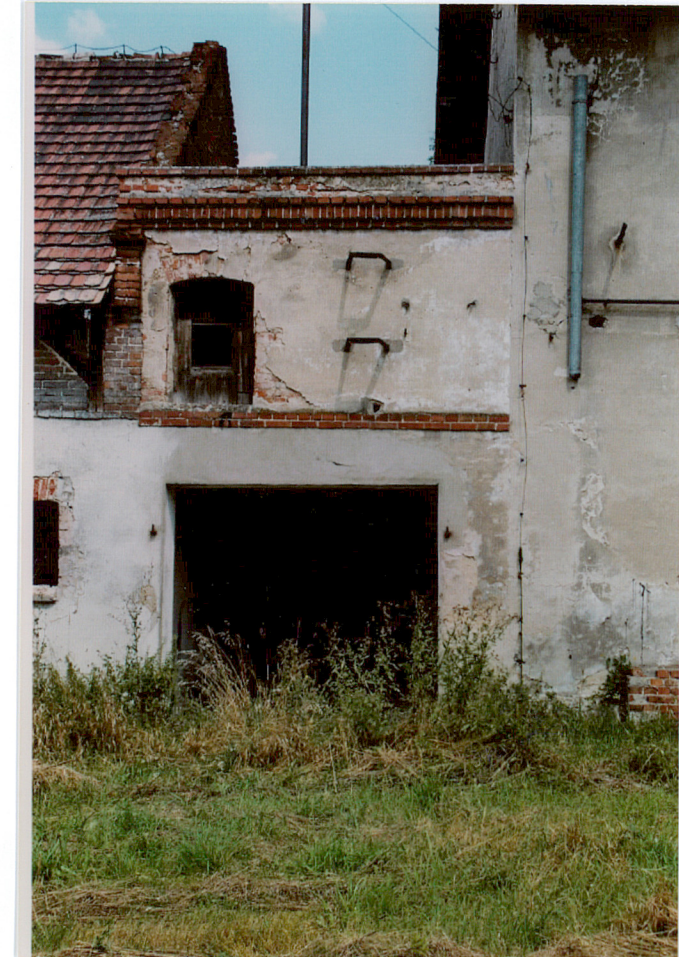
Fot. 10. Garaż elewacji frontowej.

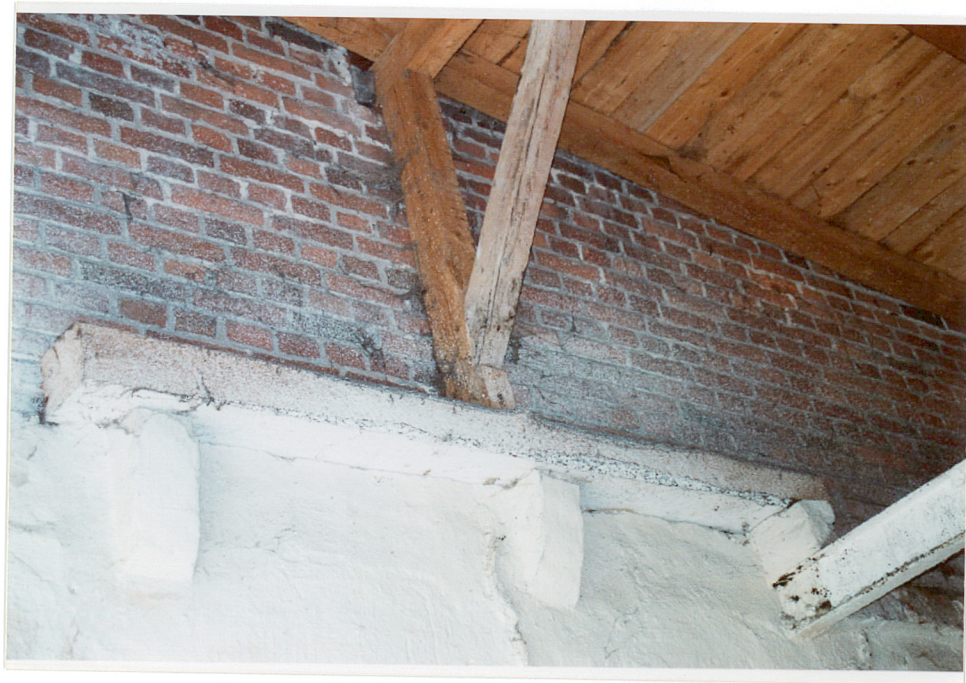
Fot. 11. Wnętrze garażu.

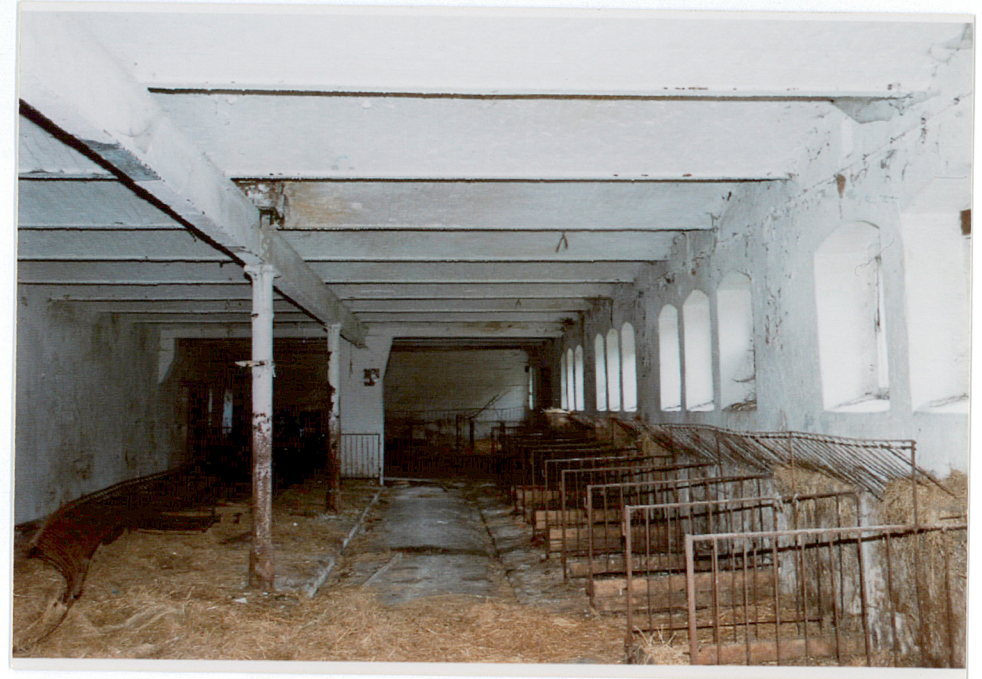
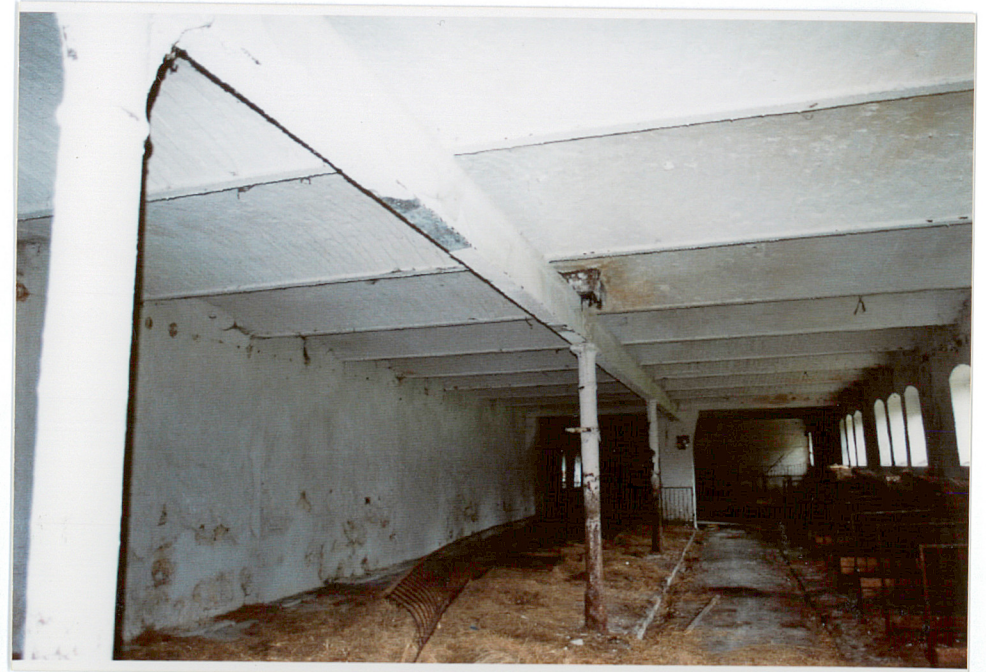
Fot. 12, 13. Wnętrze obiektu.

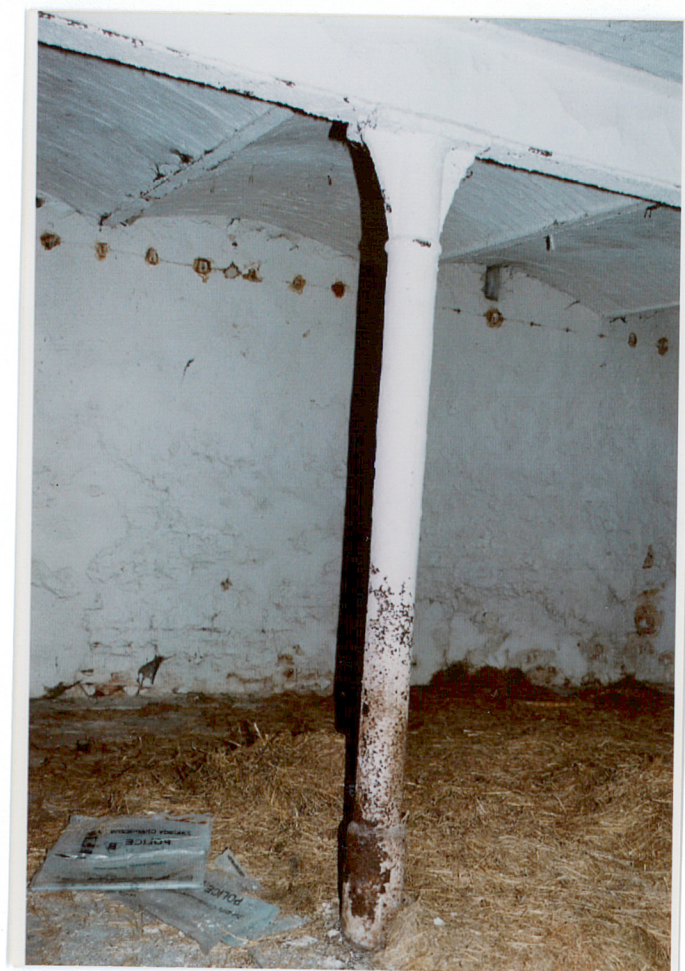
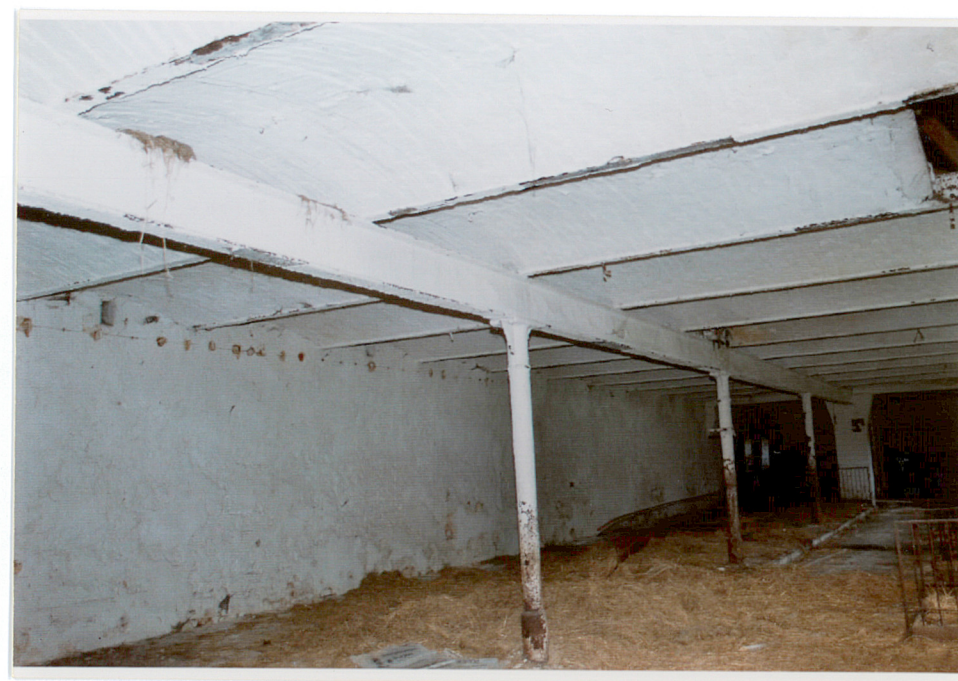
Fot. 14, 15. Widok wnętrza obiektu.
