1. Obiekt zabytkowy

DOM

ul. Ryńska
w. PODYMY 2

CZELADŃ

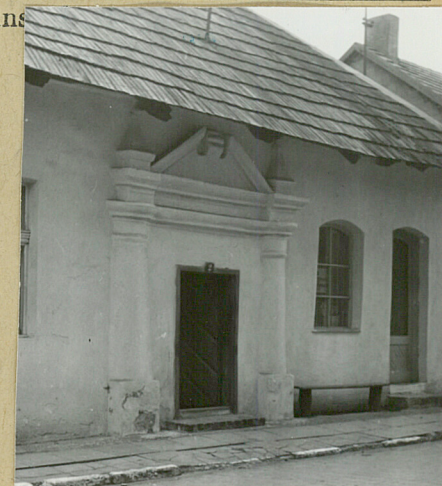
IX. 1964.

Data	O P I S	znisz- czenia %	odbu- dowa %
VIII. 1939 r.			
XI. 1939 r.			
XII. 1945 r.			
XI. 1953 r.	STOPNIEN ZNISZCZEN. POKRYCIE DACHU WIAZANIA /	8%	
IX. 1964 r.	uszkodzenie dachu, jedna ze ścian wy- chylona z pionu.
