1. Obiekt BUDYNEK NADSZYBIA SZYBU II WSCHODNIEGO
KOPALNIA GOTTWALD REJON KLEOFAS

2. Czas powstania
około 1913 r.

3. Miejscowość
KATOWICE - 2A6525

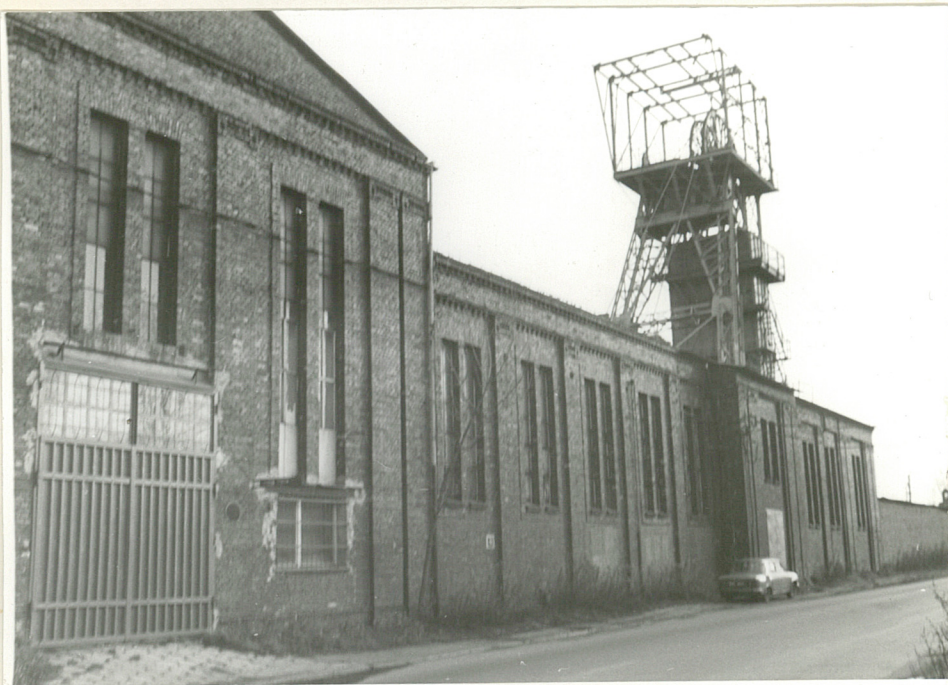
Elewacja zachodnia o wertykalnym podziale nie zmieniła swego

wyglądu do dzisiaj. Pilastry dzieliły ścianę na pola, w których znajdują się po dwa szczelinowe, prostokątne okna o wymiarach 1,0 x 4,0 m. W części środkowej elewacji podwójne pilastry są wyraźniej wysunięte z lica ściany ~~xxxxxxx~~. Gzyms wieńczący ścianę ma fryz kostkowy i powtarza się nad pilastrami. Elewacja ta łączy się ze ścianą szczytową i boczną łaźni. (obecnie zakład Energopomiaru) Elewacja wschodnia oprócz podobnie ukształtowanych okien posiada otwory drzwiowe prowadzące do nadszybia. Część przyszybowa budynku jest podpiwniczona.

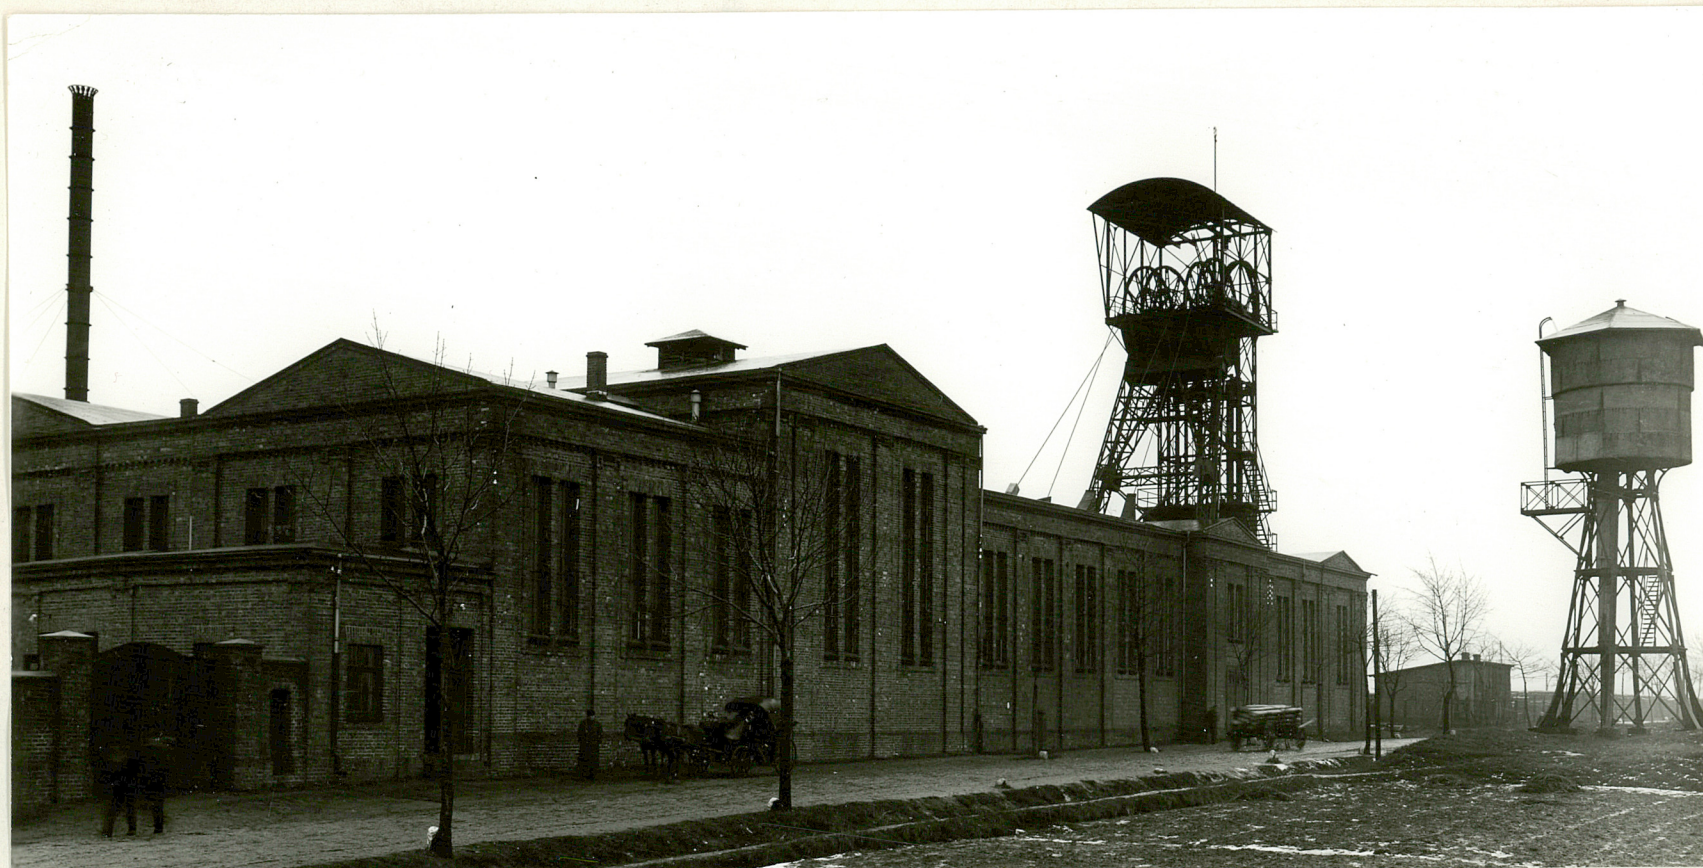
Widok
północno
~~zachodni~~
Zdjęcie
z lat
30 tych

Widok budynku nadszybia z lat 30 tych - Dział Geodezji
kop. Gottwald rejon Kleofas.
