DOM MIESZKALNY / KAMIENICA /

ok. 1878r.

CZĘSTOCHOWA

2. Obiekt
KAMIENICA AL. NMP 2

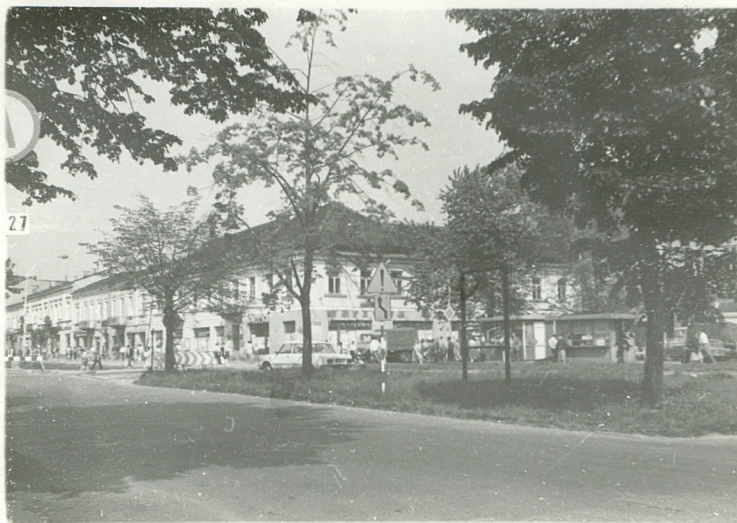
Widok ogólny

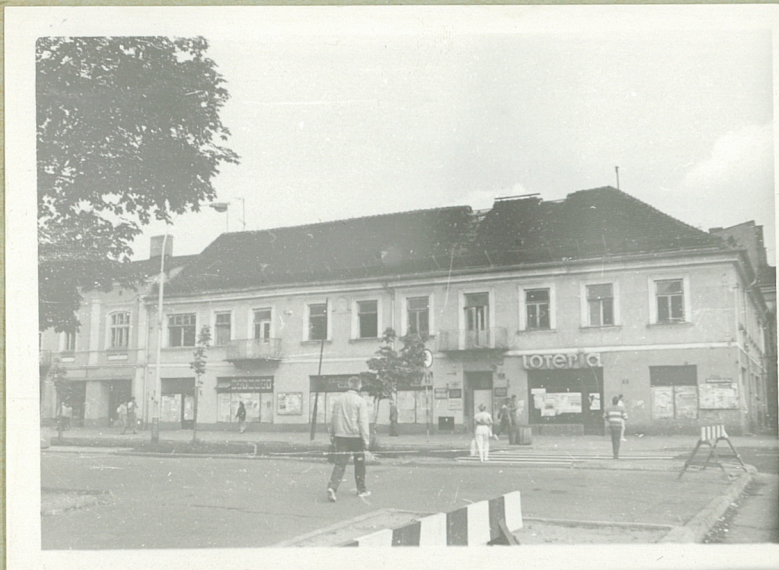
Elewacja południowa - frontowa

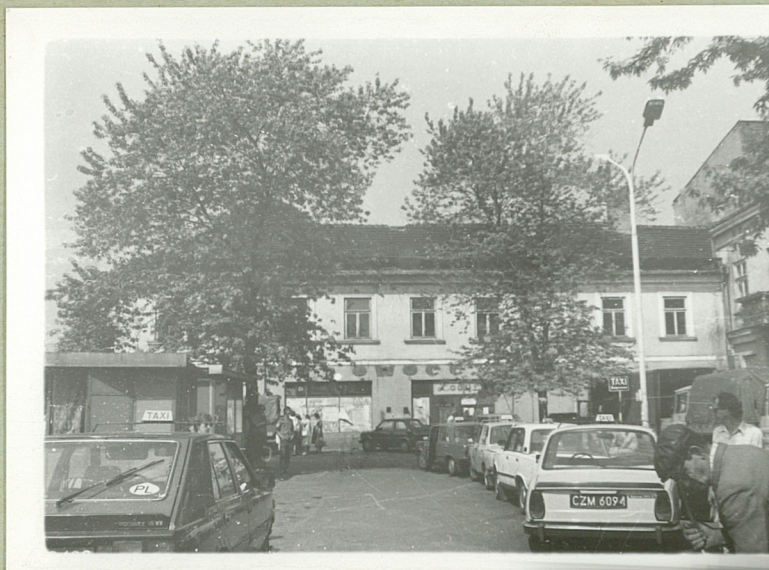
Elewacja wschodnia - frontowa

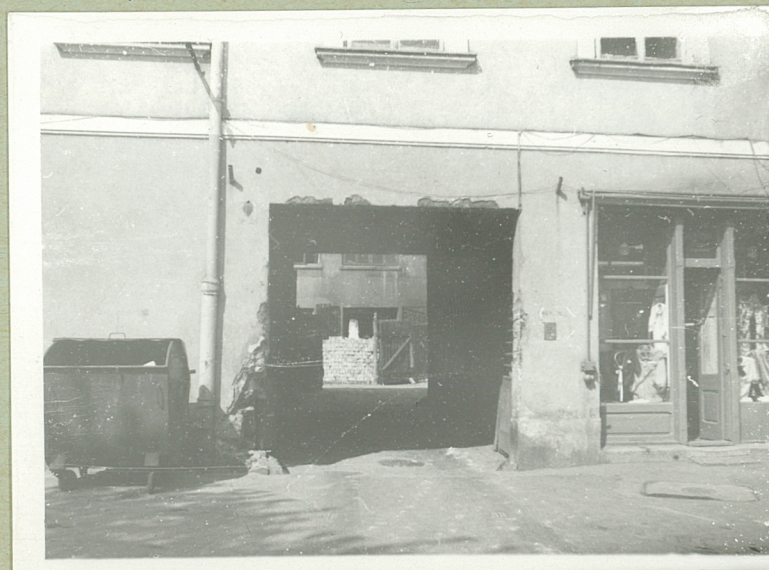
Sieni przejazdowa w elewacji wschodniej

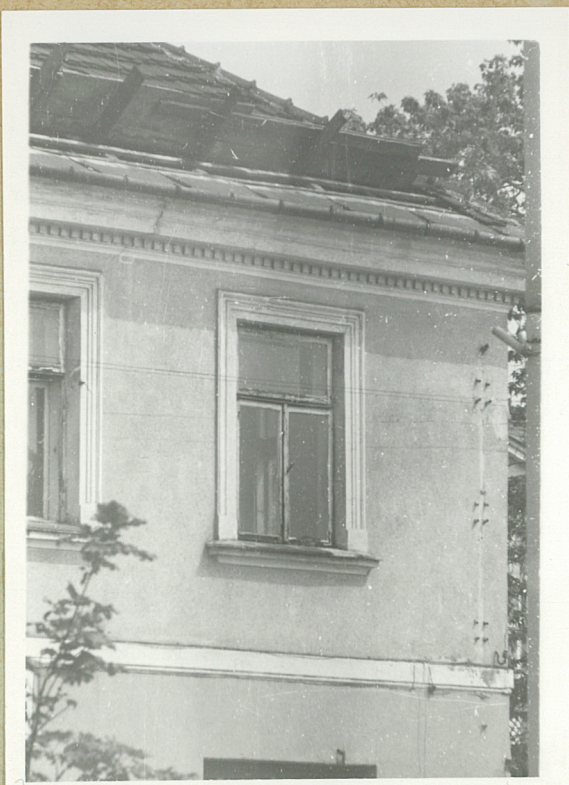
Okno I piętra

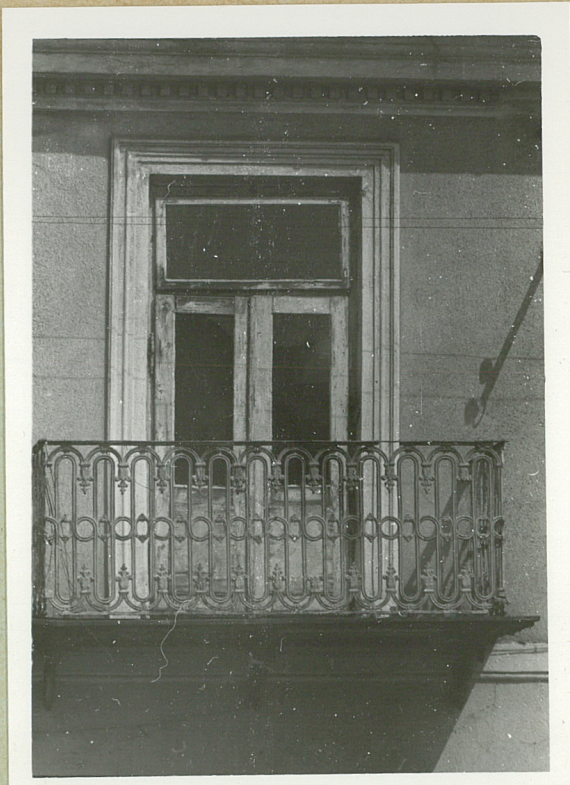
Balkon

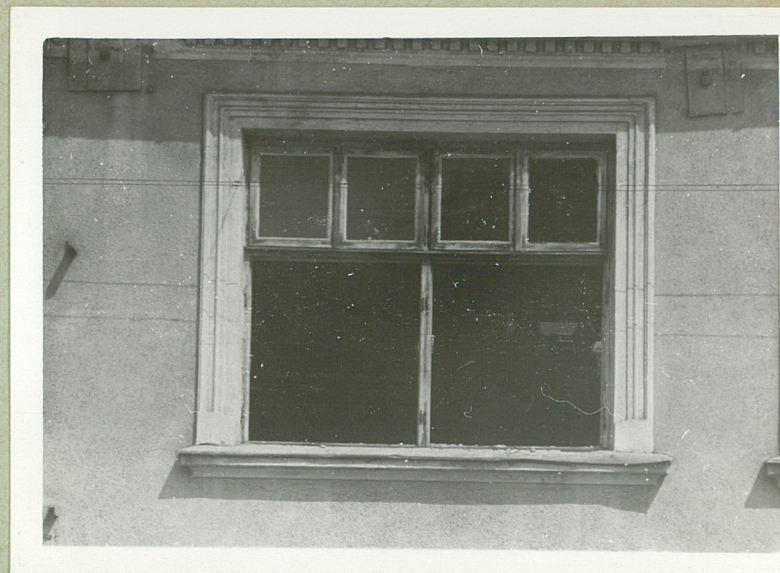
Okno I piętra

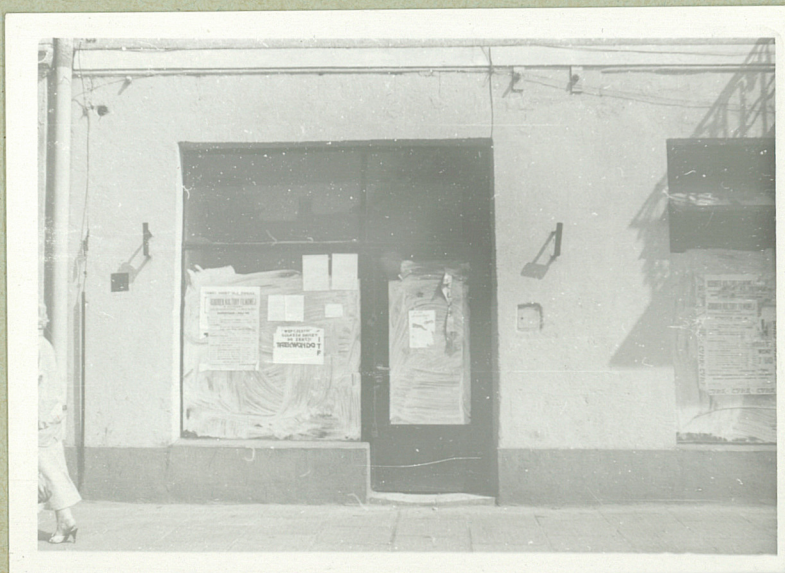
Okno parteru

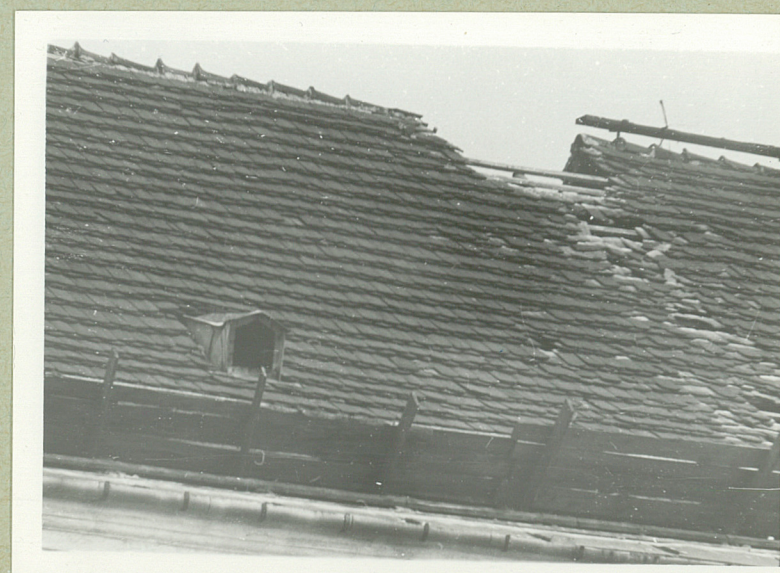
Budynek w trakcie remontu. Bardzo słabe tempo prac remontowych. Wymiana całkowita stropów, niektórych ścian (w tym nośnych), schodów. Więźba dachowa zniszczona, ubytki, dziury w dachówce - do wymiany. Stolarka okienna niekompletna, nieszczelna. Brak większości stolarki drzwiowej. Tynki wewnętrzne zerwane.

Pokrycie dachu - ubytki

Przeprowadzenie jak najszybsze remontu pod nadzorem Wojewódzkiego Konserwatora Zabytków.

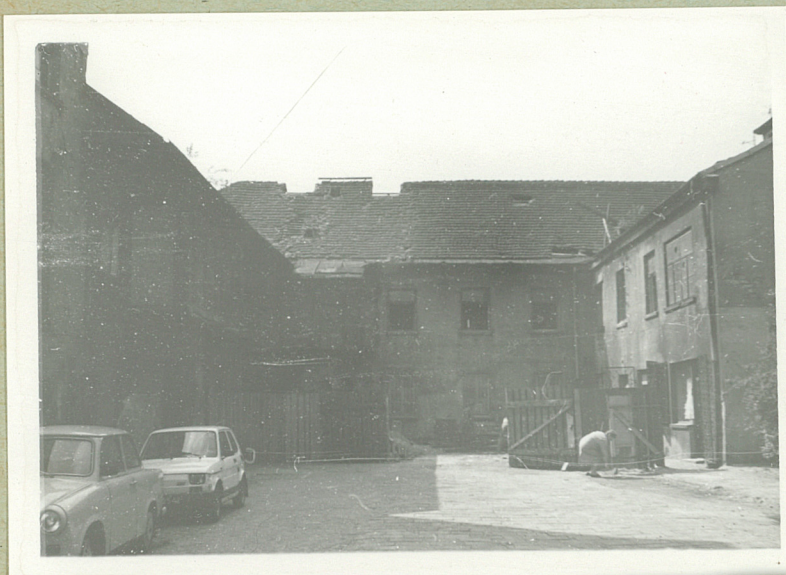
Widok ogólny od strony podwórka

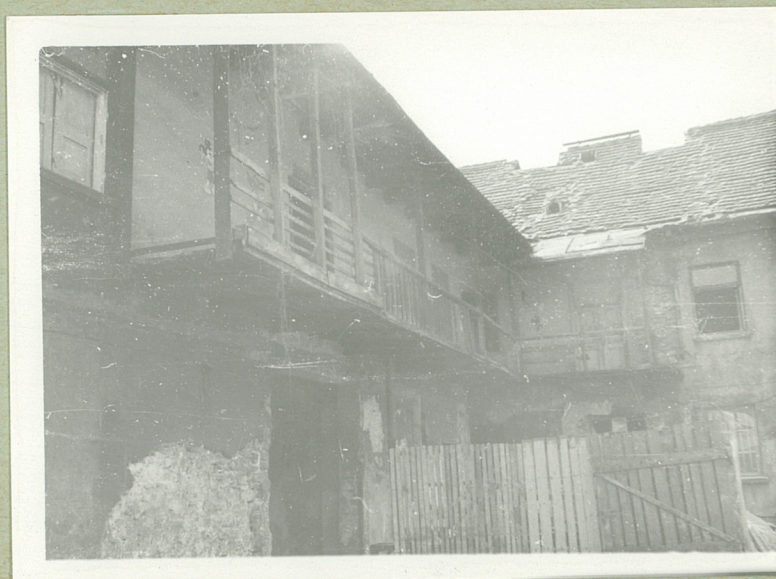
Balkon drewniany
