**OŚRODEK DOKUMENTACJI
ZABYTEKÓW W WARSZAWIE**
KARTA EWIDENCYJNA ZABYTEKÓW
ARCHITEKTURY I BUDOWNICTWA

PAŁAC

WIERZBIE

ul. Zamkowa 10

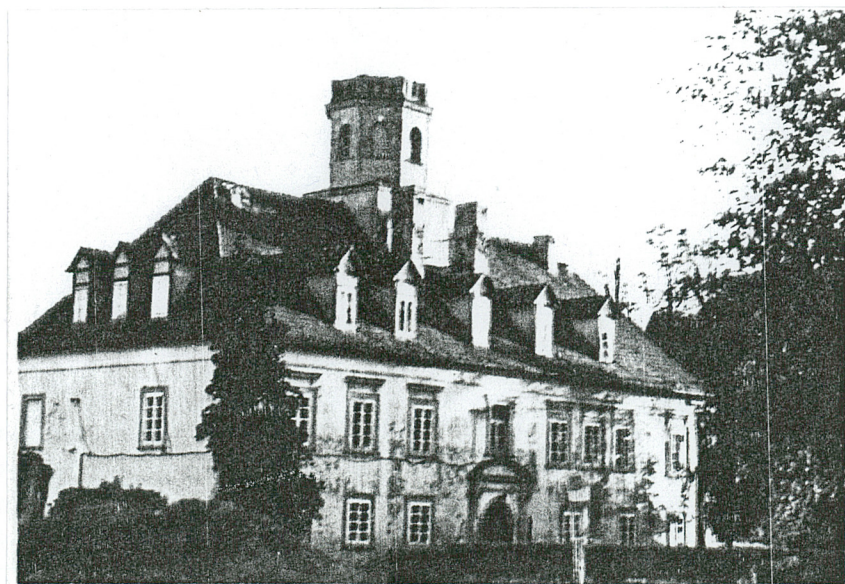
Fot. 2. Reprodukacja fotografii pałacu. (Z) Płazak, J. - Architektura i budownictwo zabytkowe powiatu lublinieckiego. Katowice 1961 str. 40. Widok pałacu od strony północnej z ok. 1960 r. Widoczna niezachowana kopuła wieży.

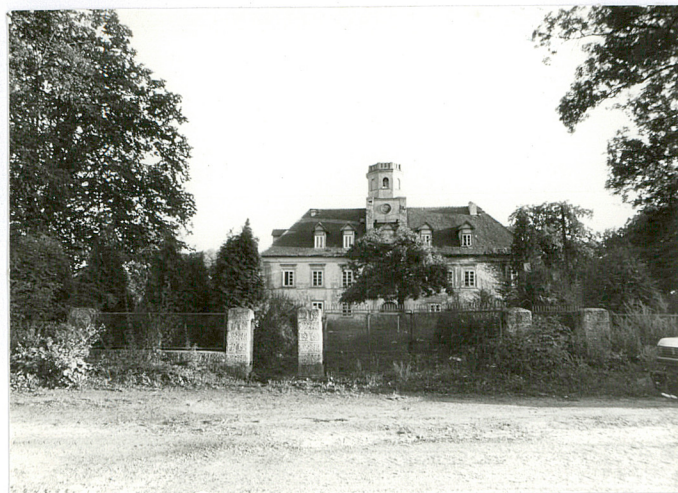
Fot. 4. Widok ogólny pałacu i najbliższego otoczenia od strony północnej (od ul. Zamkowej).

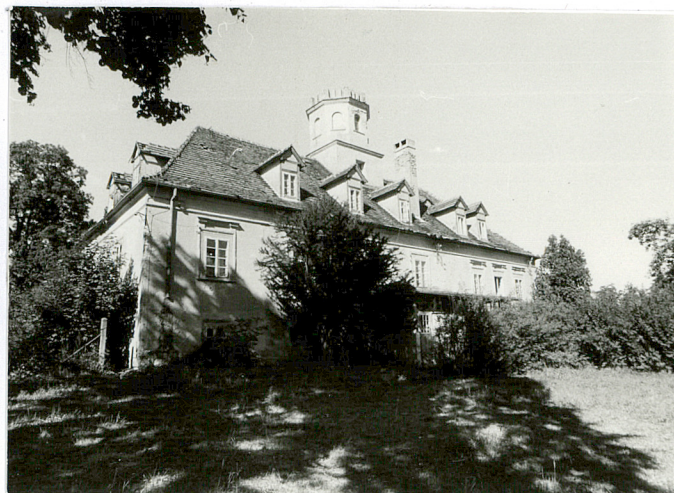
Fot. 5. Widok pałacu od strony południowo zachodniej (od strony pozostałości parku).

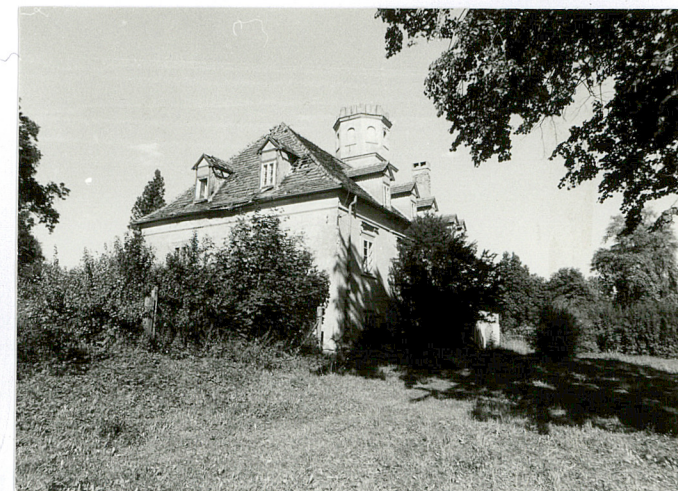
Fot. 6. Widok pałacu od strony zachodniej.

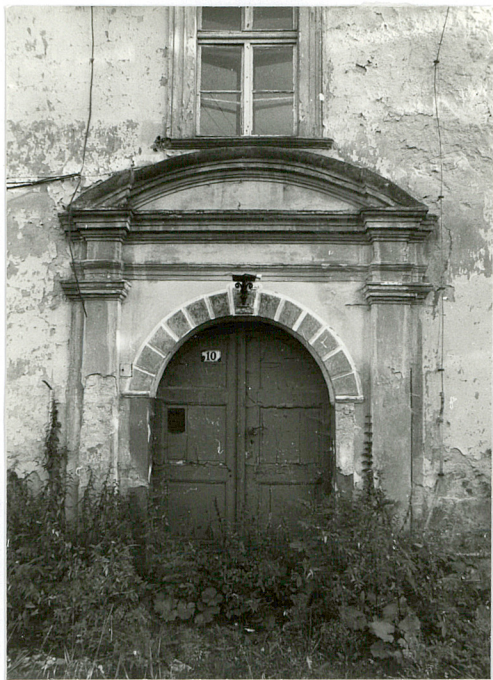
Fot. 9. Wejście główne (północne).

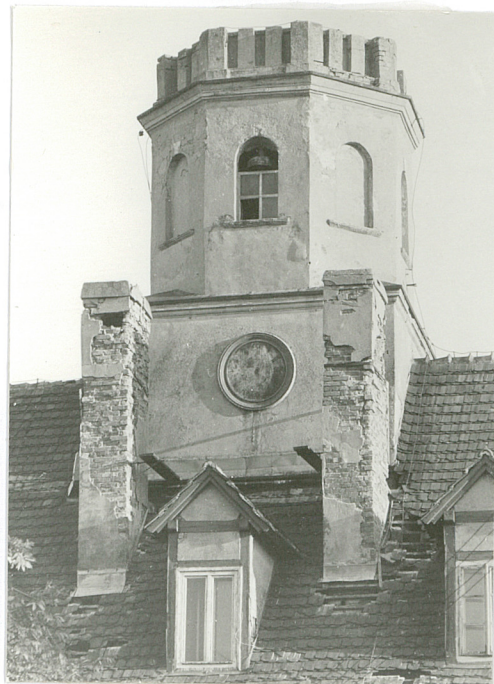
Fot. 10. Wieża, widok od północy.

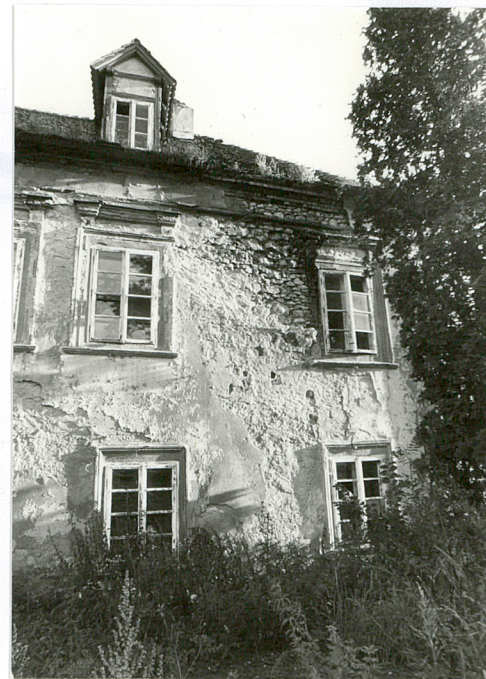
Fot. 11. Fasada, fragment przy narożniku [północno zachodnim].

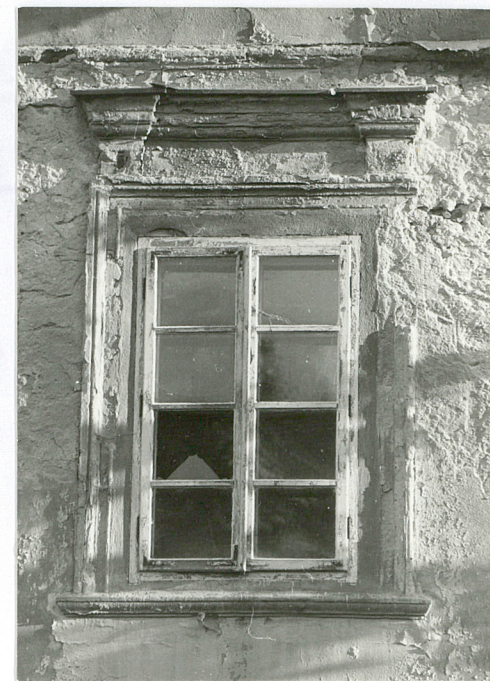
Fot. 12. Okno parteru fasady przy narożniku północno zachodnim,

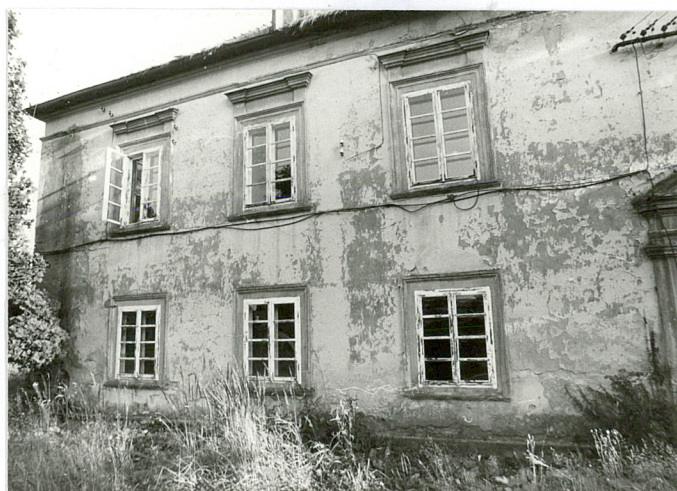
Fot. 14. Facjata prawej strony fasady.

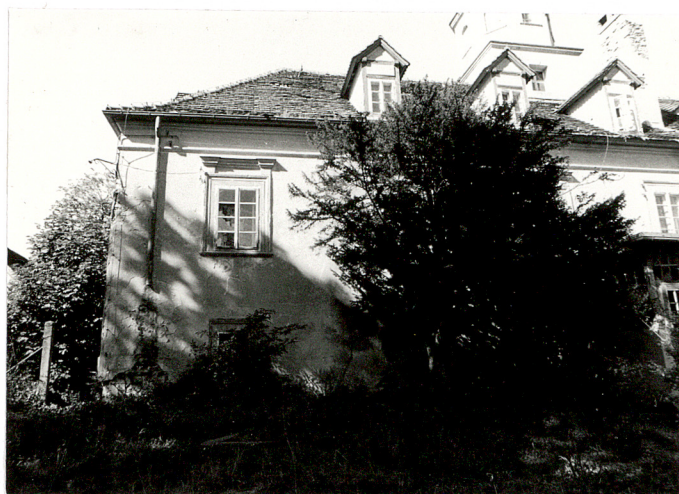
Fot. 15. Elewacja tylna (południowa), strona lewa.

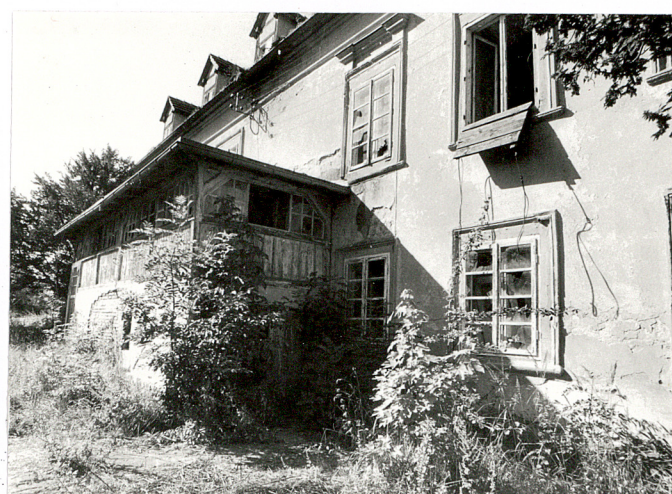
Fot. 16. Środkowa część elewacji tylnej, widok od strony południowo wschodniej.

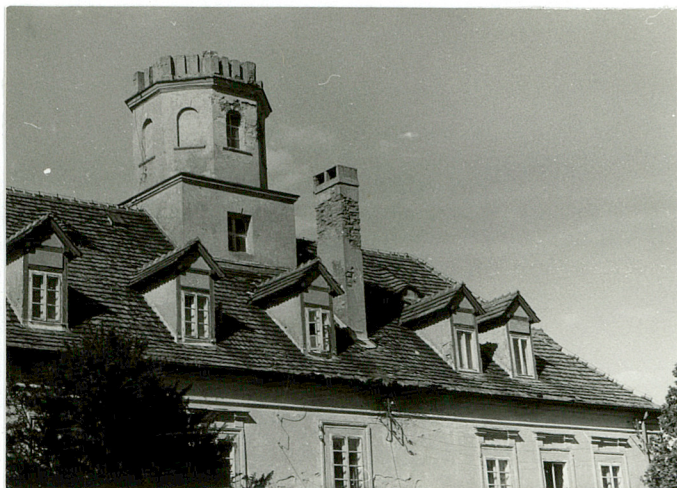
Fot. 20. Dach z wieżą i facjatami
widziany od strony południowej
(tylnej).

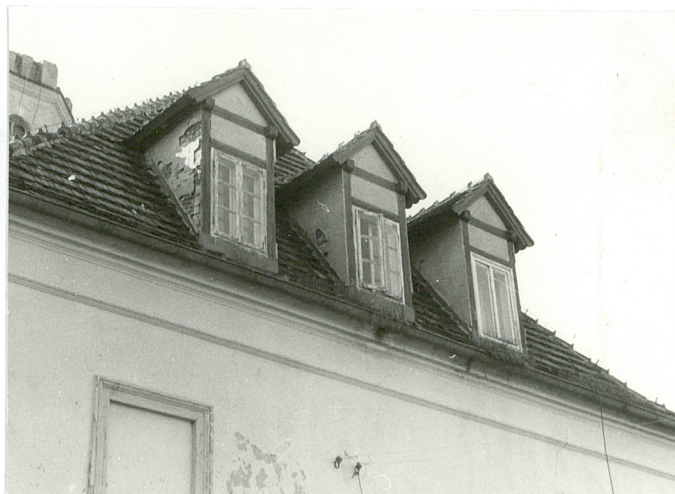
Fot. 21. Elewacja boczna
wschodnia, fragment w poziomie
zwieńczenia.

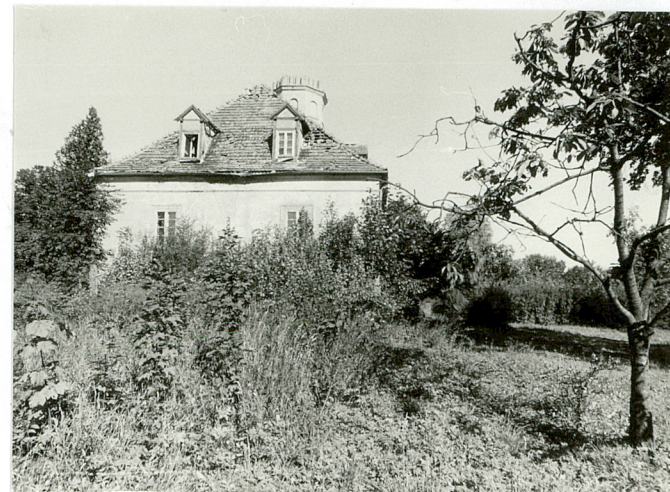
Fot. 22. Widok budynku od strony
zachodniej.

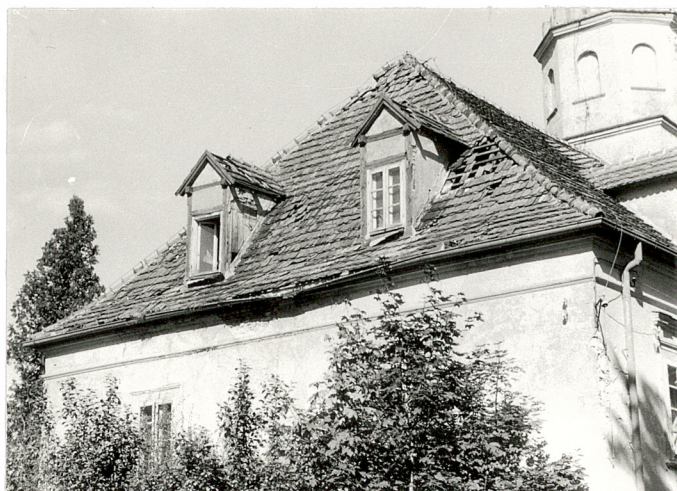
Fot. 26. Elewacja boczna zachodnia w partii zwieńczenia.

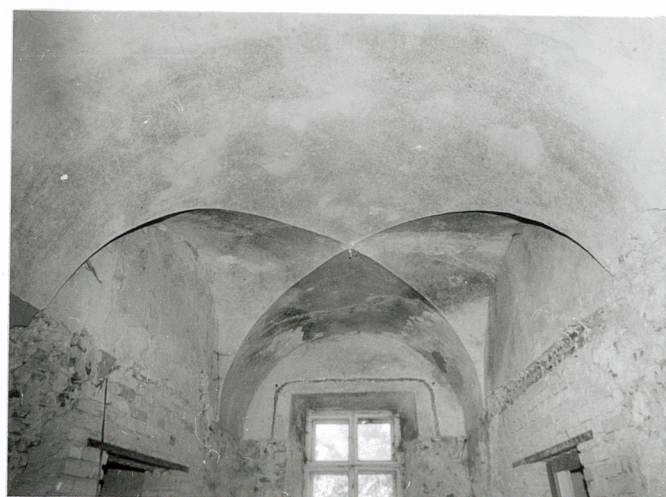
Fot. 27. Charakterystyczny układ sklepienia z lunetami (sklepienie w południowo zachodniej części parteru).

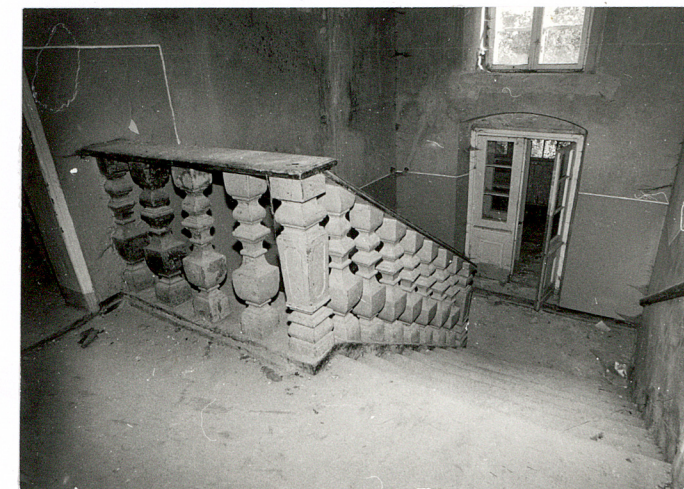
Fot. 28. Schody w sieni głównej z parteru na piętro, widok z piętra.

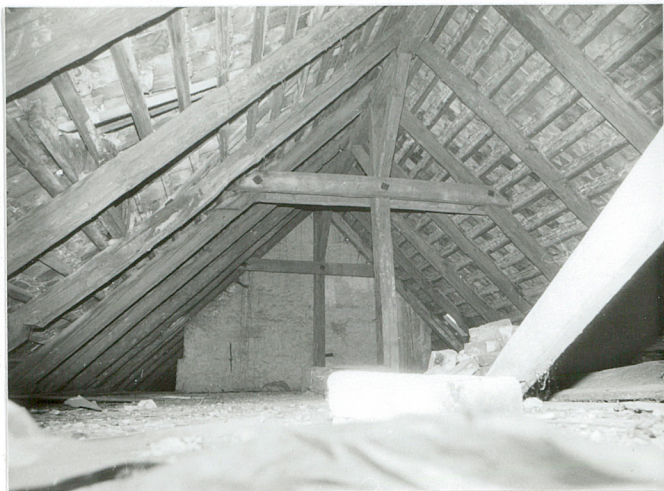
Fot. 32. Fragment wnętrza strychu z widokiem na więźbę dachową.

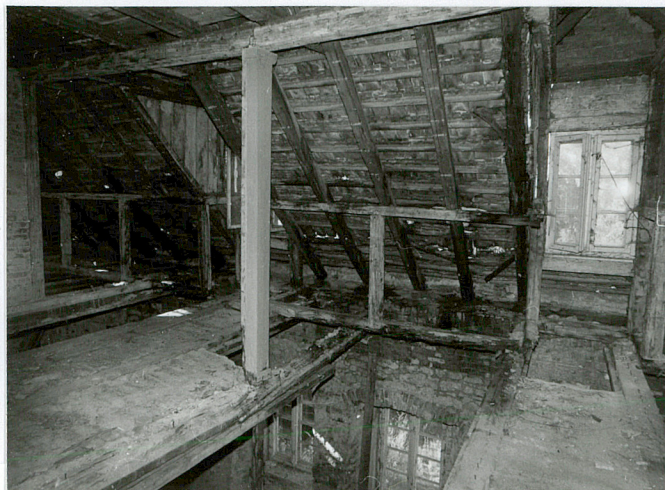
Fot. 33. Fragment wnętrza poddasza z widokiem na facjaty i ubytki stropu.

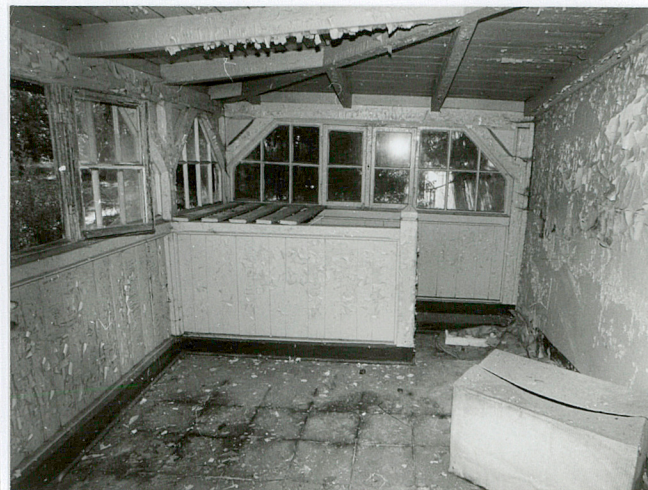
Fot. 34. Wnętrze wyższej kondygnacji dobudówki przy elewacji południowej

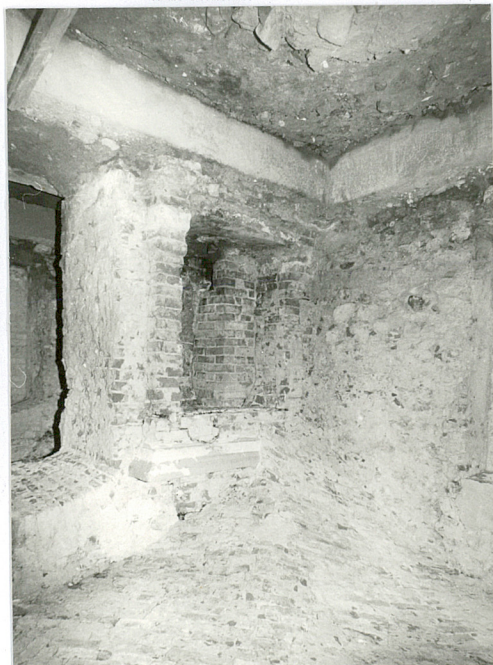
Fot. 36. Fragment wnętrza parteru z pozostałościami kominka (? , pieca ?).

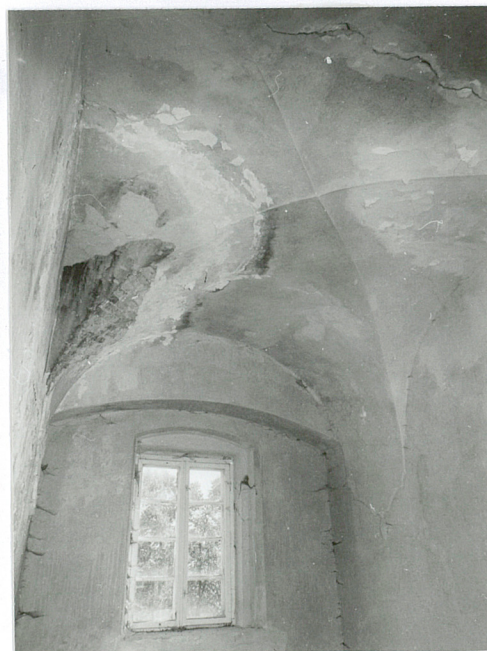
Fot. 37. Sklepienie bocznej lokalu prawej (zachodniej) części parteru z widocznym zawilgoceniem sklepienia.

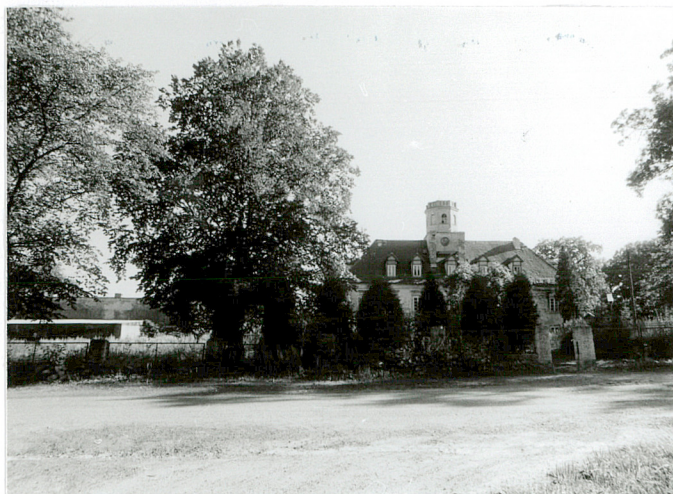
Fot. 38. Widok zespołu od strony północno-wschodniej. Widoczne ogrodzenie z bramą.

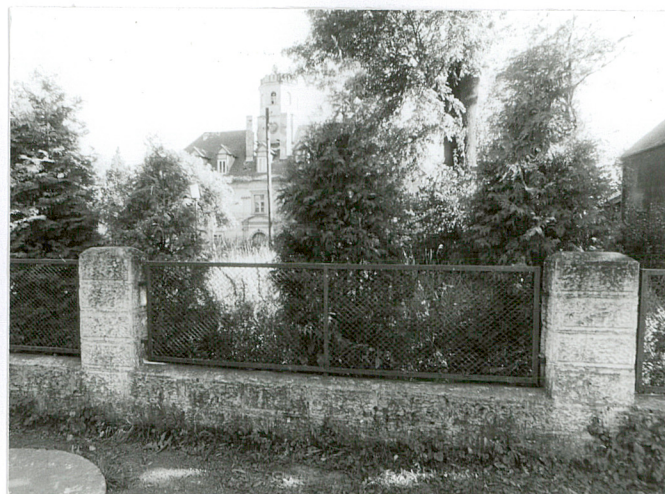
Fot. 39. Fragment ogrodzenia od strony północnej (od ul. Zamkowej).

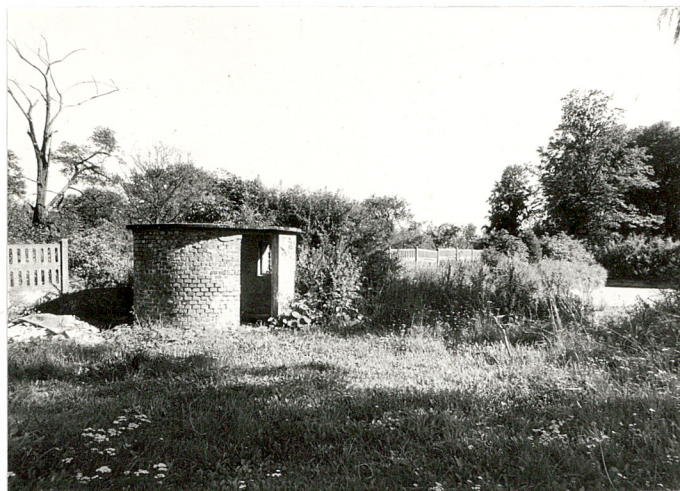
Fot. 43. Ogrodzenie wschodniej części zespołu i obudowana studnia ujęcia wody dla zespołu.

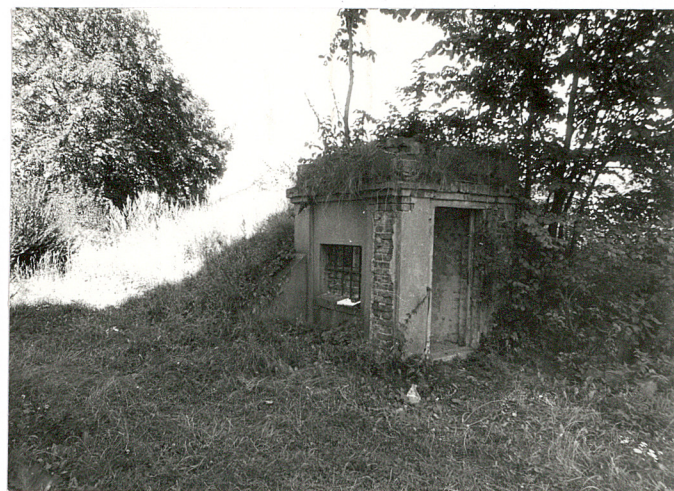
Fot. 44. Zewnętrzna piwnica (tzw. lodownia) usytuowana przy północno zachodnim narożniku pałacu.

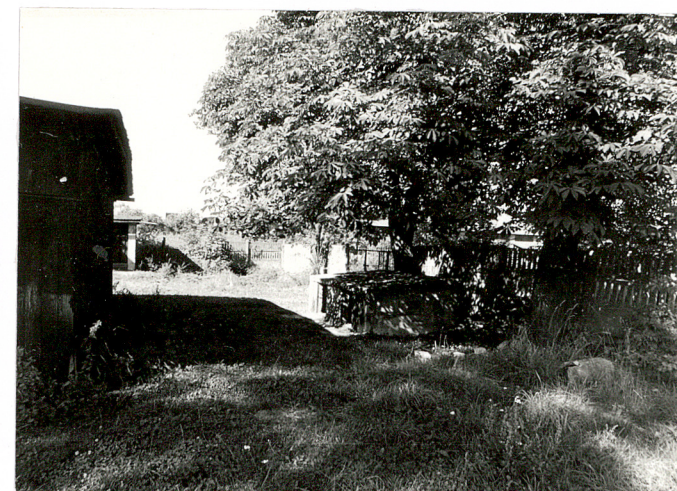
Fot. 45. Północno wschodni narożnik terenu zespołu, widok od strony wewnętrznej.

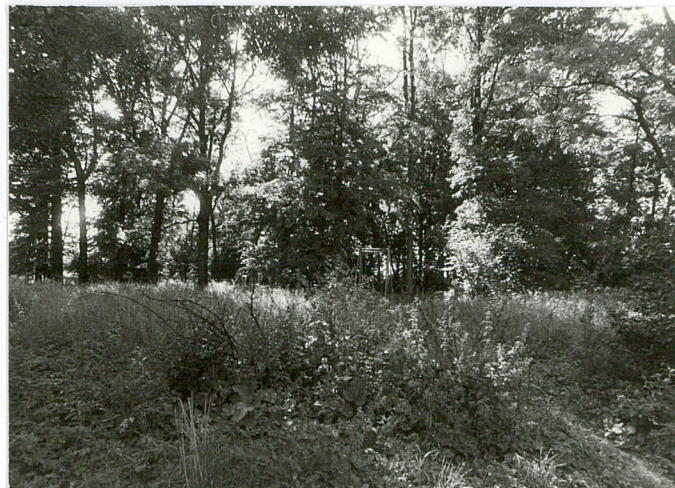
Fot. 48. Wnętrze parku w zachodniej części terenu zespołu.

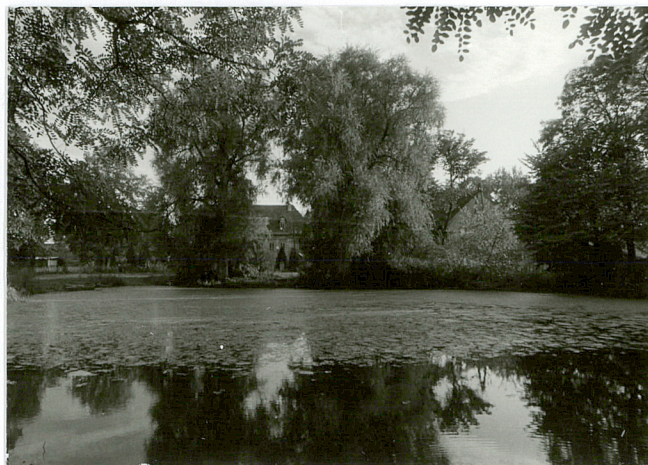
Fot. 49. Staw usytuowany przed bramą wjazdową od strony północnej, widok od strony północnej (w głębi pałac).

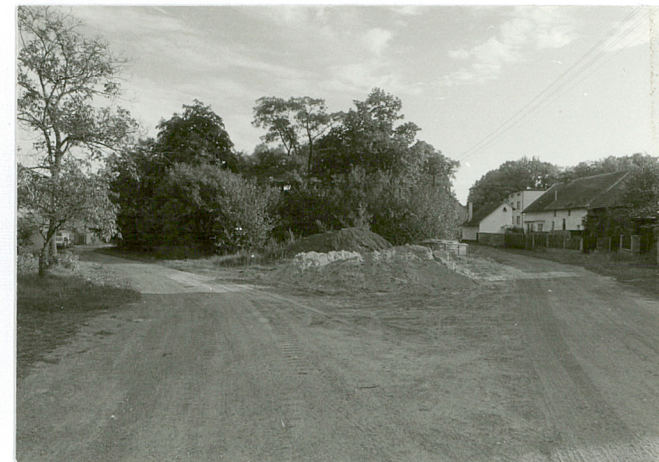
Fot. 50. Widok od strony północnej na ul. Zamkową otaczającą staw usytuowany na osi z pałacem (prawdopodobnie przebieg dawnej reprezentacyjnej drogi dojazdowej do pałacu).
