OŚRODEK DOKUMENTACJI
ZABYTEKÓW W WARSZAWIE
KARTA EWIDENCYJNA ZABYTEKÓW
ARCHITEKTURY I BUDOWNICTWA

ZESPÓŁ PAŁACOWY

KRUSZYNA

6. PAWILON PARKOWY, tzw. „PUSTELNIA DENHOFFA”

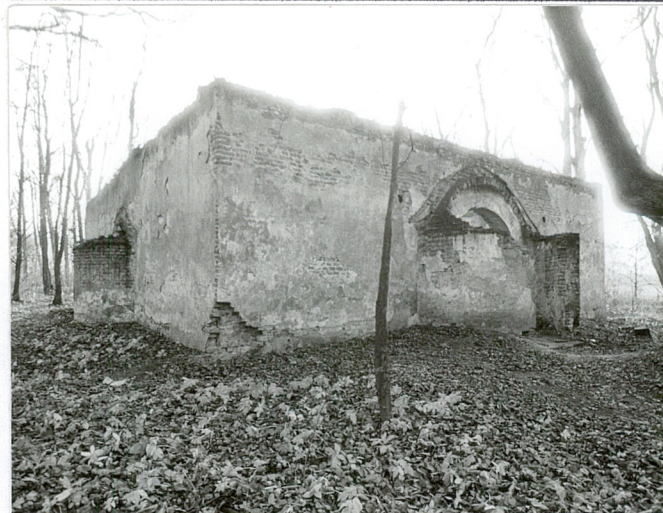
Fot. 1.

Widok ogólny od strony
północno wschodniej.

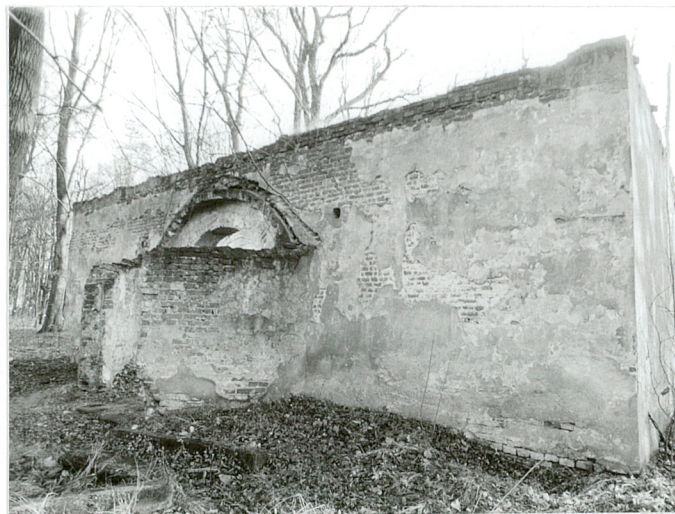
Fot. 7. Elewacja północna. Widok od strony narożnika północno zachodniego na apsydę wejścia.

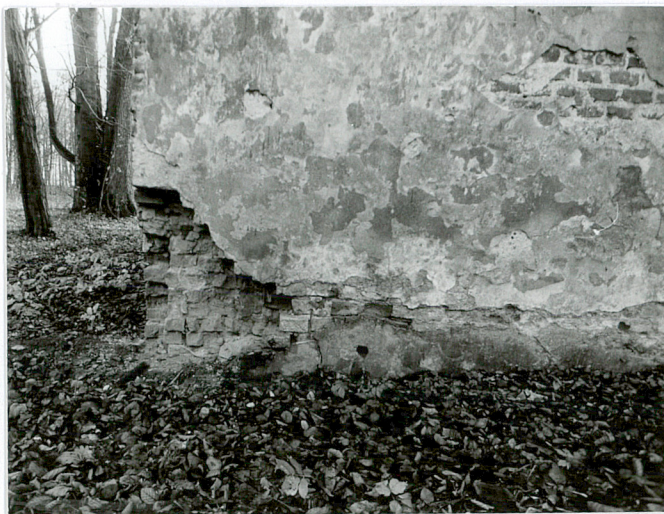
Fot. 8. Uszkodzenia muru w narożniku północno wschodnim. Widok od strony zewnętrznej.

20. Najpilniejsze postulaty konserwatorskie: Przed rozpoczęciem koniecznych prac remontowych (obiekt unikawowy) koniecznym jest zabezpieczenie wnętrza przed dewastacją.

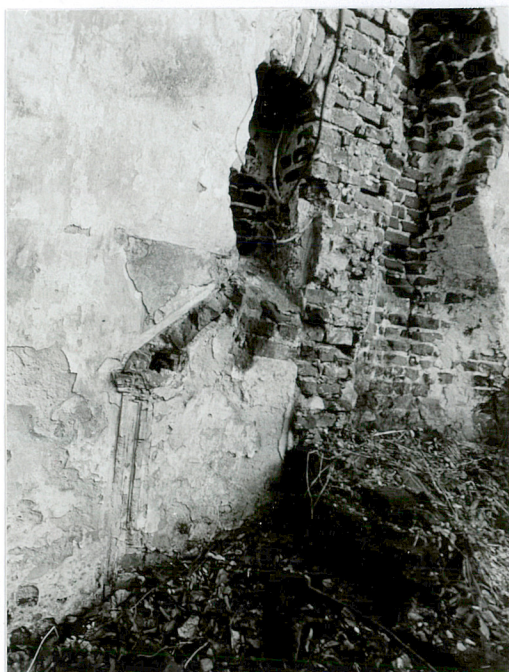
Fot. 16. Fragment lokalności w narożniku północno wschodnim. Widoczne przekucia pionów kominowych.

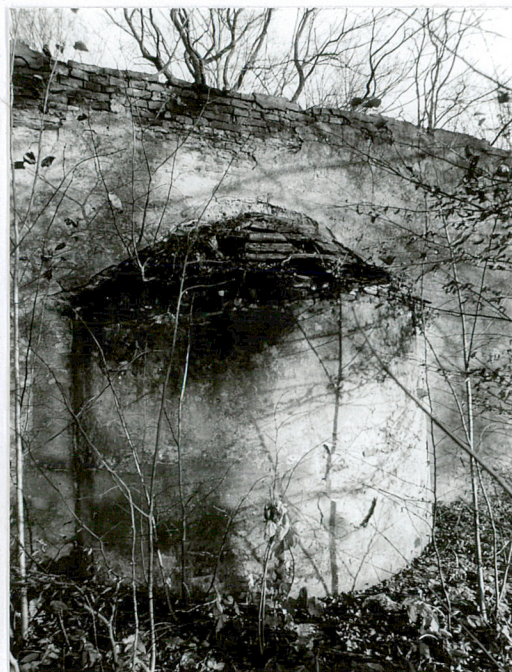
Fot. 17. Apsyda zachodnia (jedyna z pozostałościami zadaszzenia).

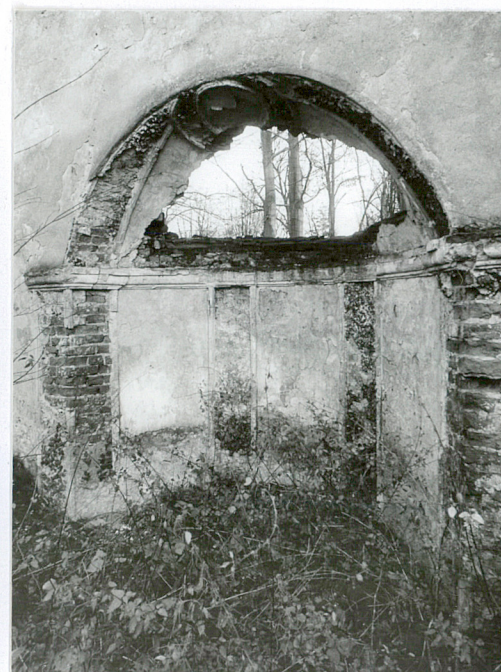
Fot. 18. Apsyda wschodnia, widok od strony wewnętrznej.

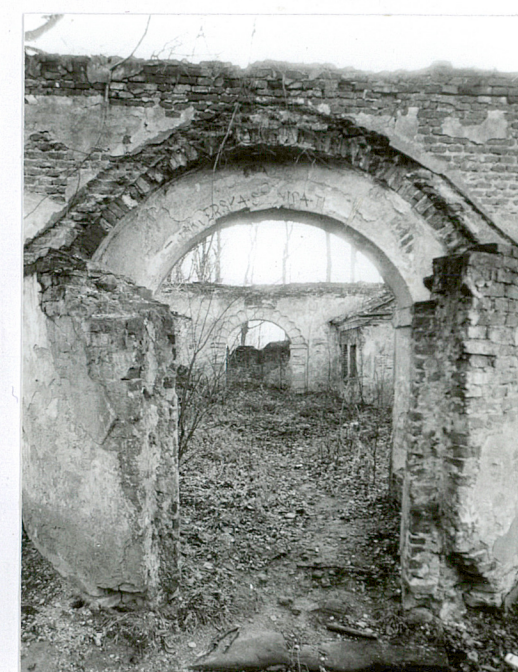
Fot. 19. Apsyda północna (wejściowa), widok od strony zewnętrznej.

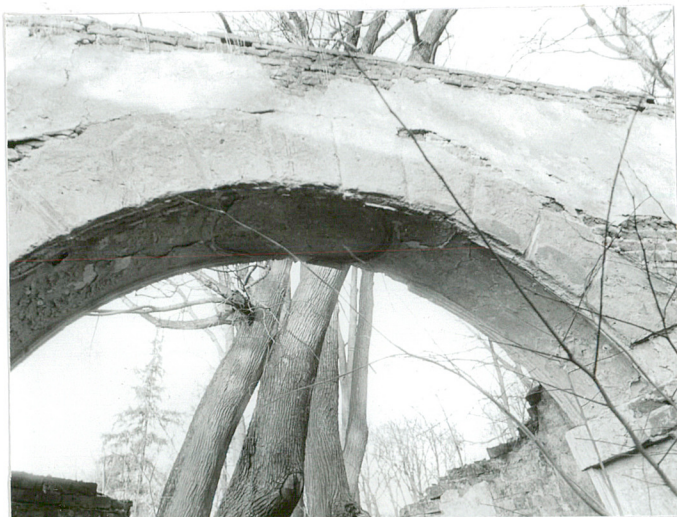
Fot. 20. Pozostałości dekoracji łuku nad otworem apsydy północnej (wejściowej), widok od strony wewnętrznej.

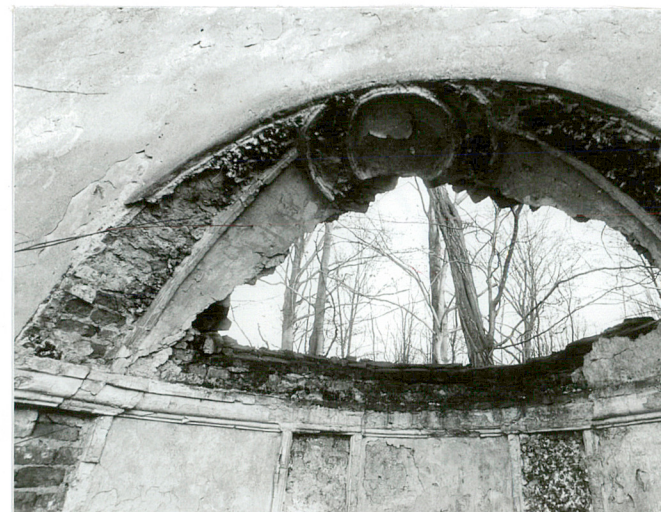
Fot. 21. Pozostałości dekoracji wnętrza apsydy wschodniej.

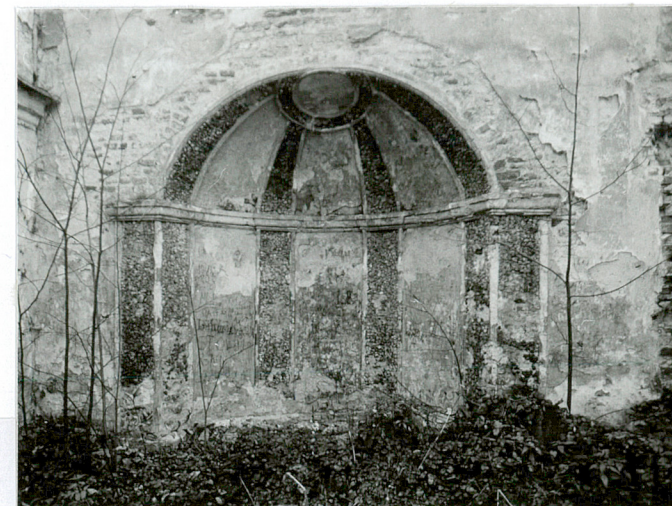
Fot. 22. Wnętrze apsydy zachodniej.
