**KRAJOWY OŚRODEK
BADAŃ I DOKUMENTACJI
ZABYTKÓW W WARSZAWIE**

KARTA EWIDENCYJNA ZABYTKÓW
ARCHITEKTURY I BUDOWNICTWA

DAWNY BUDYNEK SPICHLERZA OBECNIE NIEUŻYTKOWANY

GLIWICE

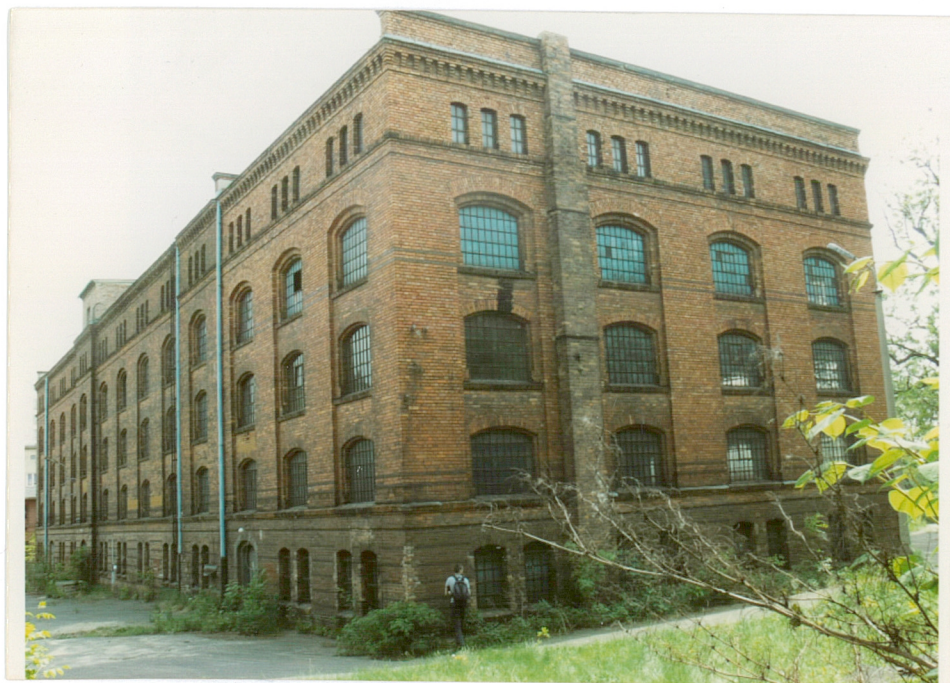
Fot.1. Widok ogólny budynku.

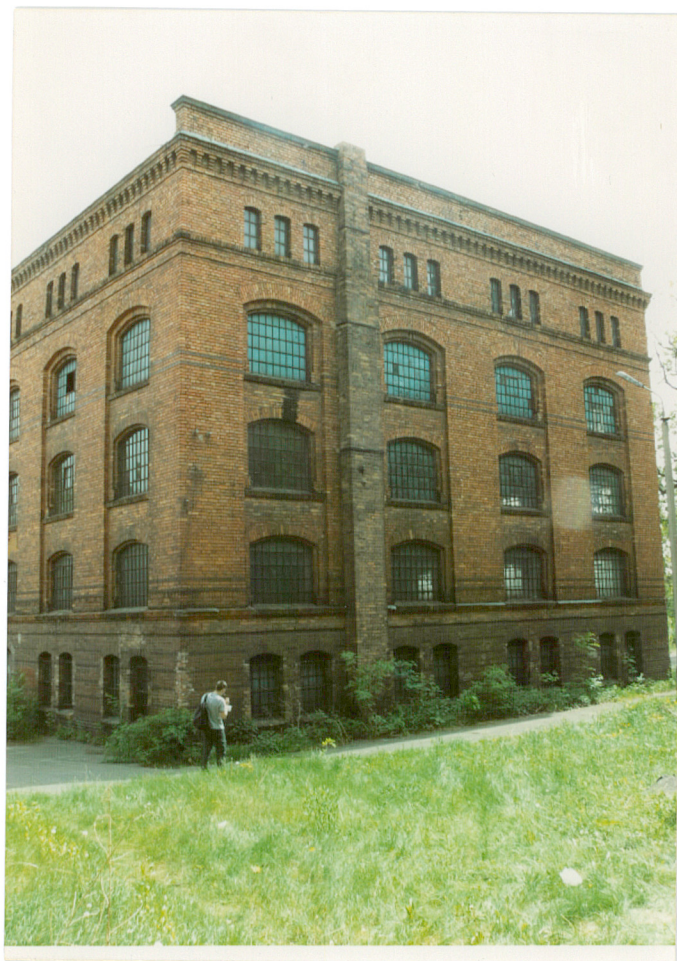
Fot.2. Widok ogólny elewacji północno-zachodniej.

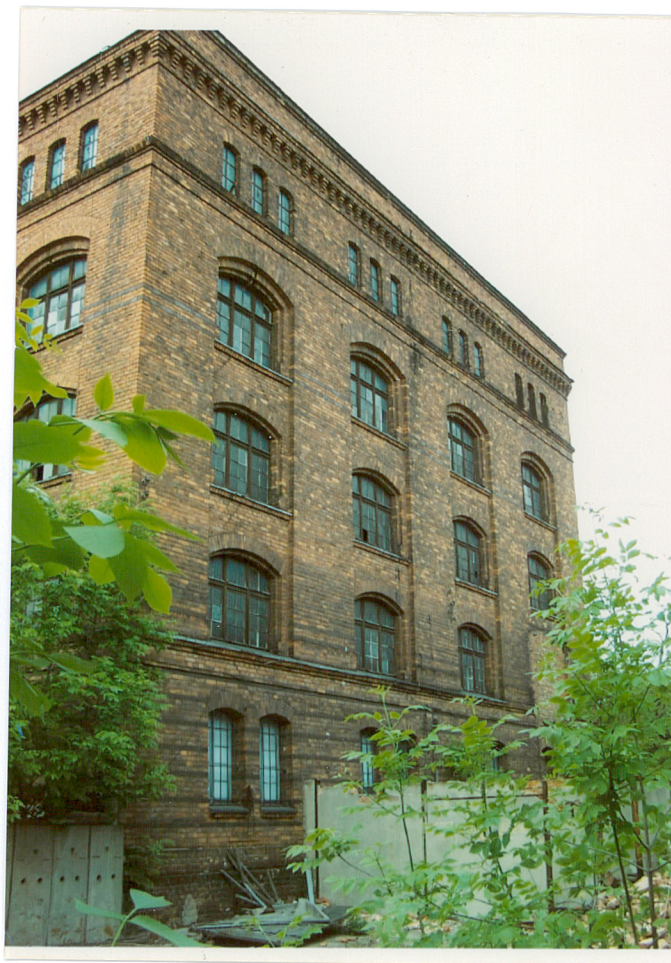
Fot. 3. Widok elewacji południowo-wschodniej.

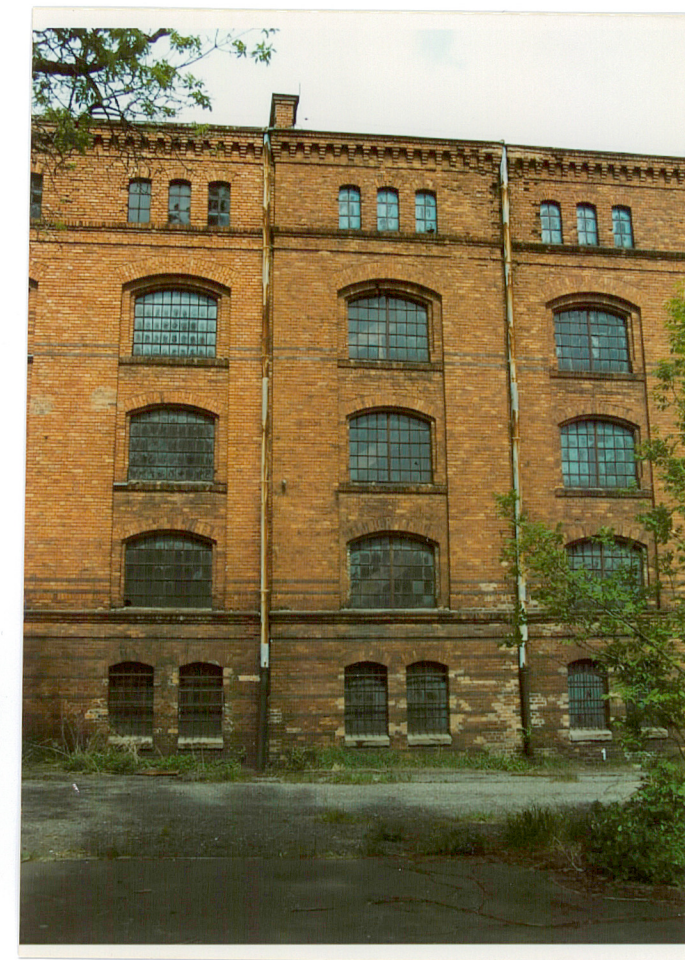
Fot.4. Fragment elewacji południowo-zachodniej.

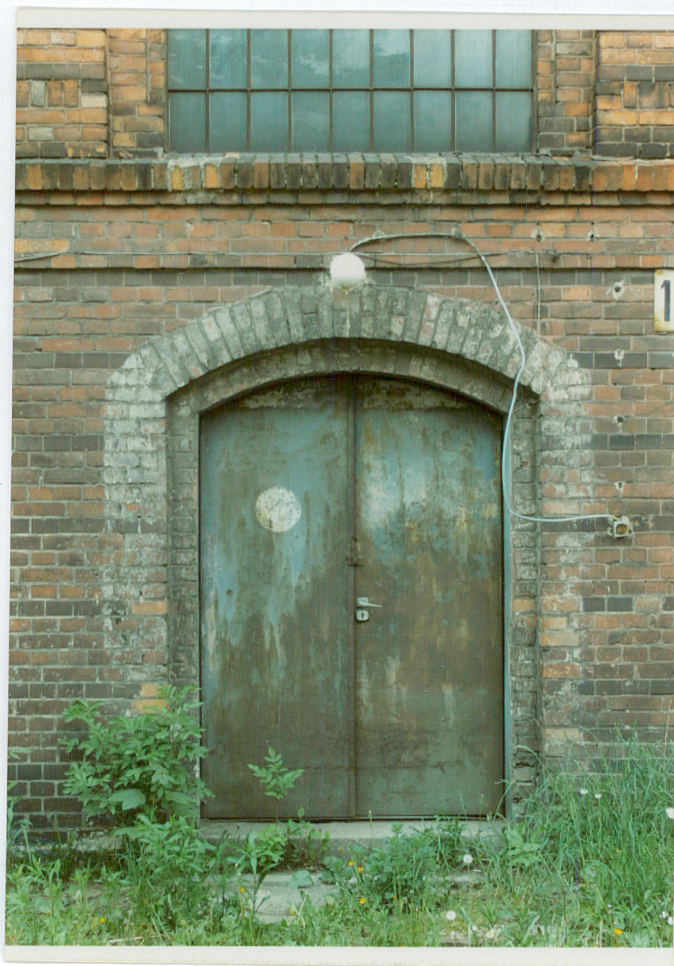
Stolarka drzwiowa - brak oryginalnych drzwi drewnianych, wszystkie obecne wtórne. Drzwi zewnętrzne na elewacji północno-wschodniej w 2, 5 i 11 osi pełne, dwuskrzydłowe, bez nadświetla, metalowe, skorodowane. Drzwi elewacji południowo-zachodniej w 3 osi, jednoskrzydłowe, pełne, metalowe, skorodowane. Drzwi wewnętrzne pełne, jednoskrzydłowe.

Fot. 12. Drzwi wejściowe elewacji północno-wschodniej

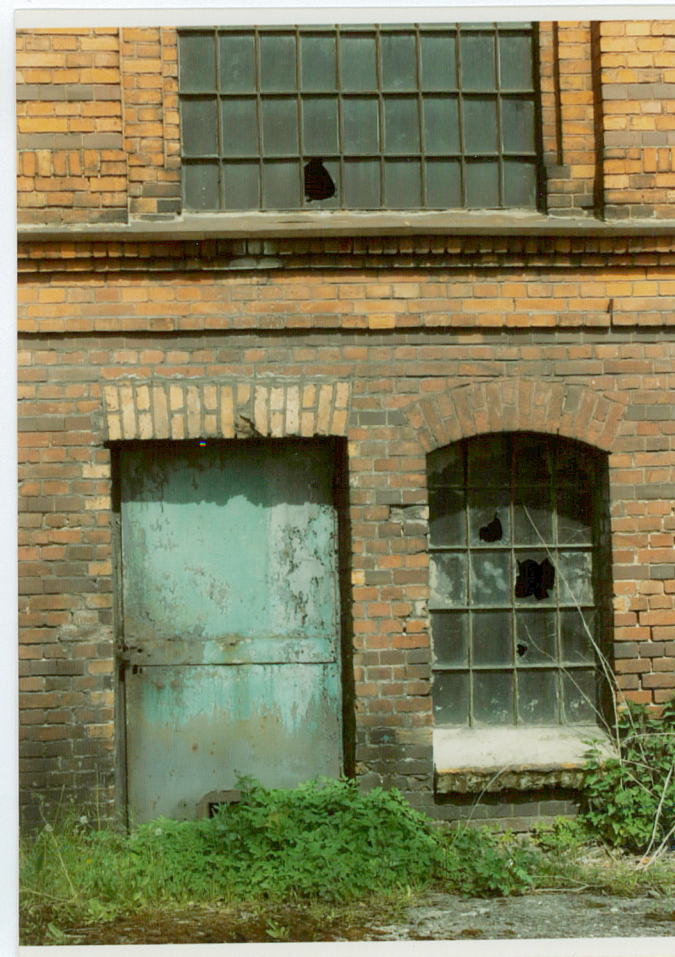
Fot. 13. Drzwi elewacji południowo-zachodniej

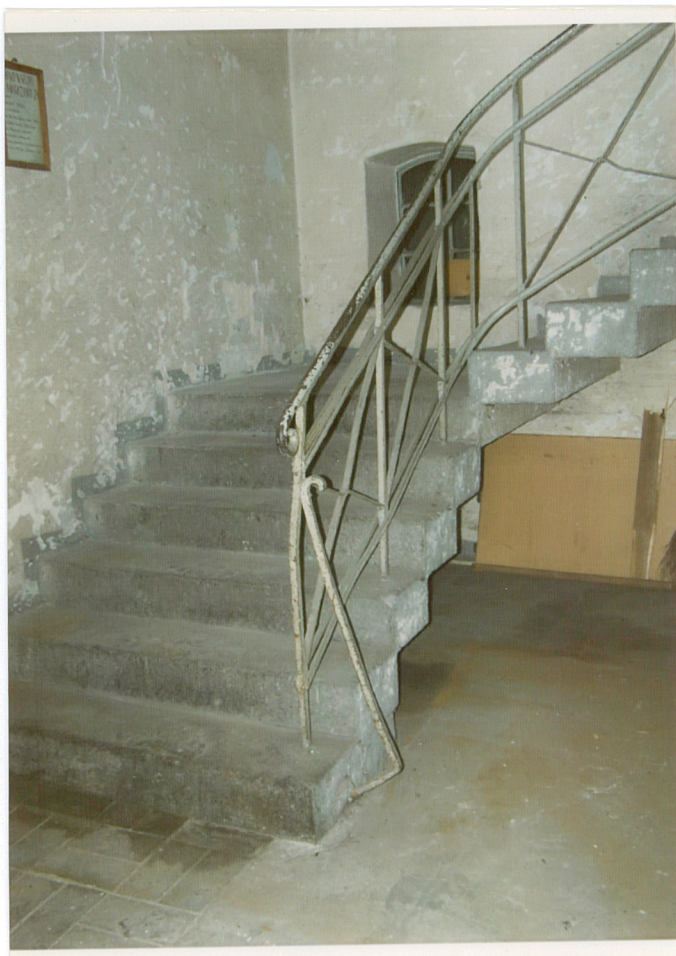
Fot. 14. Widok fragmentu klatki schodowej.

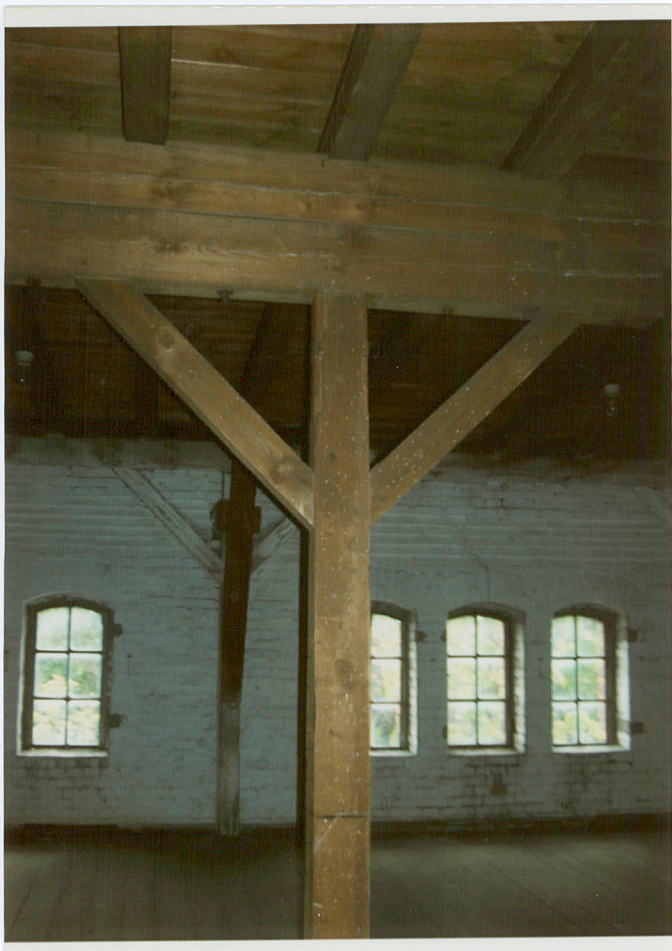
Fot. 22. Drewniany słup podtrzymujący strop - zbliżenie.

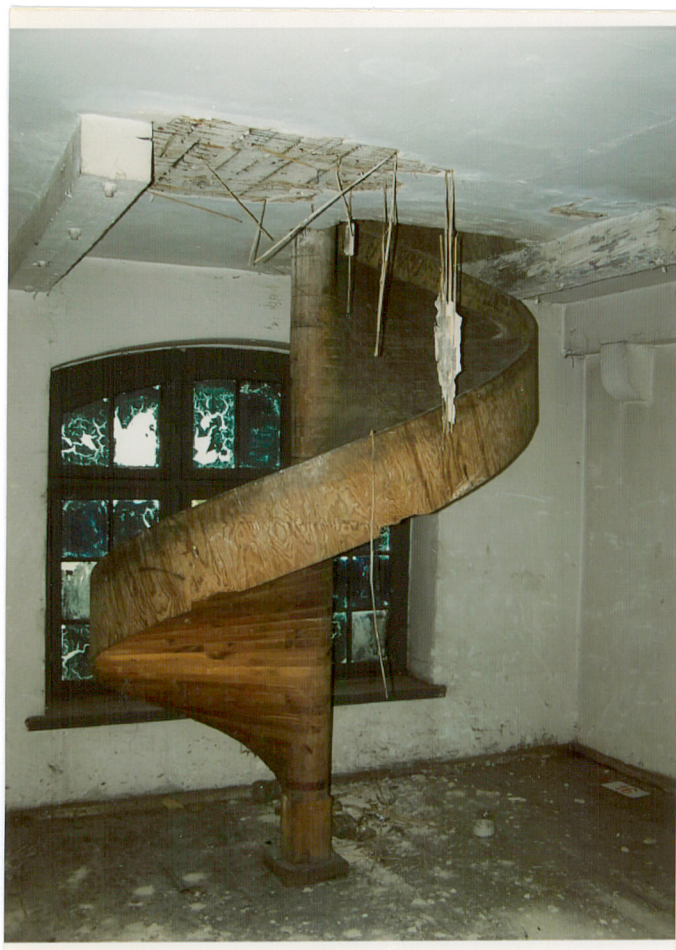
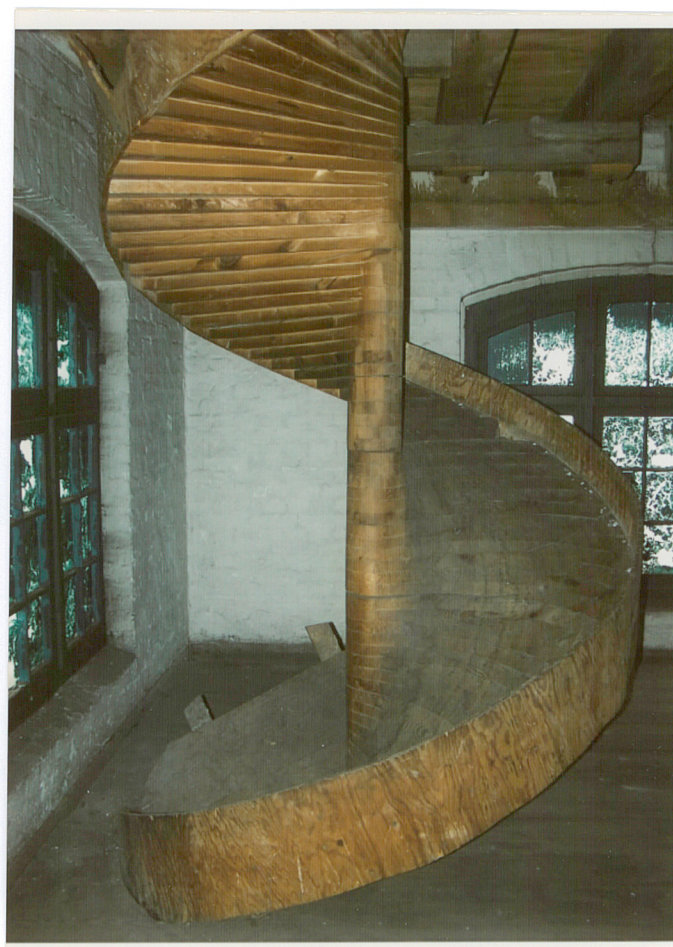
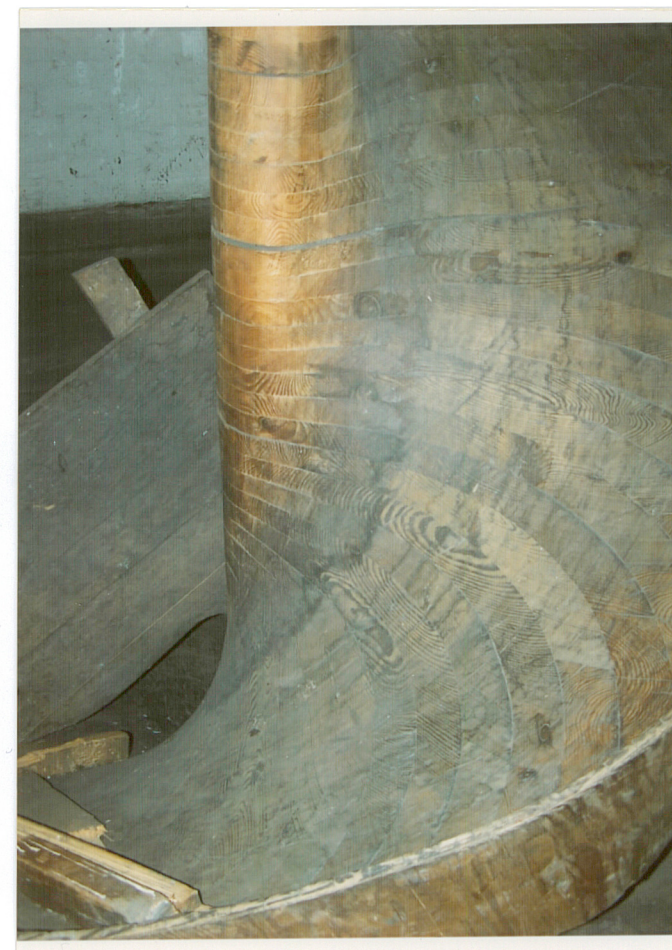
Fot. 25, 26, 27. Widok ogólny oraz zbliżenie oryginalnego urządzenia do zsypu zboża.
