1. Obiekt zabytkowy

Kościół parafialny p.w. Śniegozwiązca N.M.P. ul. Jedności 14

gm. PSZCZYNA
Studzionka

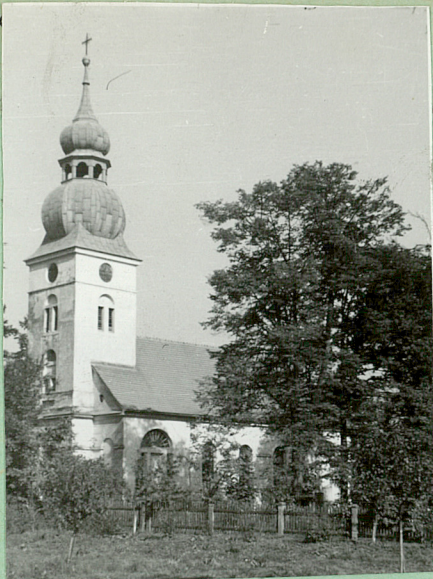
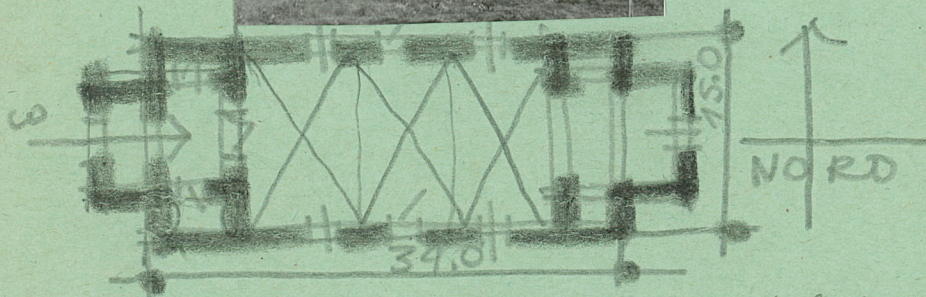
31. Szkic sytuacyjny, plan i fotografia

Kościół: Orientowany na rzucie prostokąta, z mierzonymi wysuniętymi chorem i węższym prezbiterium. Nad prezbiterium rampy. Na korpusie dach siodłowy z naczółkiem, luty dochołki. Złocień i belm. Wnętrze baniasty z łokami z 1923. i inne poprawki dachku siodłowego. Po obu stronach choru po dwie łodzielności przekształcone na wolne i kłębki, chodowymi na rampy. Nowe polne sufity, chór słupek wolnych.
