559/4
BUDYNEK GOSPODARCZY ,SANATORIUM

WODZISŁAW ŚLĄSKI

ul.Bracka 13

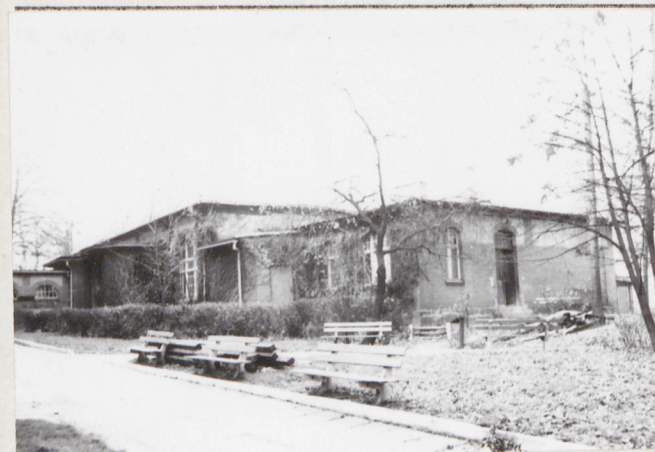
fragmenty elewacji : południowej i
wschodniej

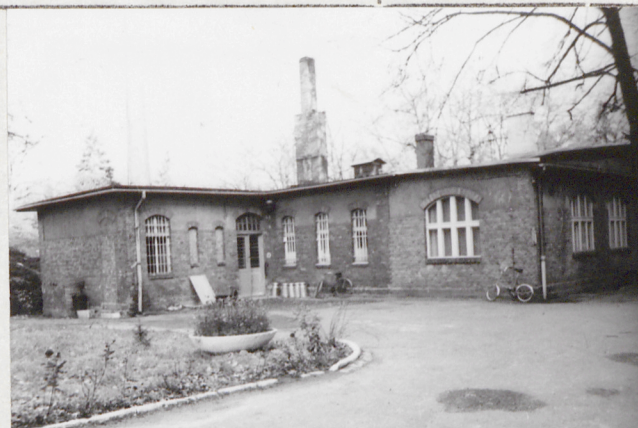
elewacja zachodnia

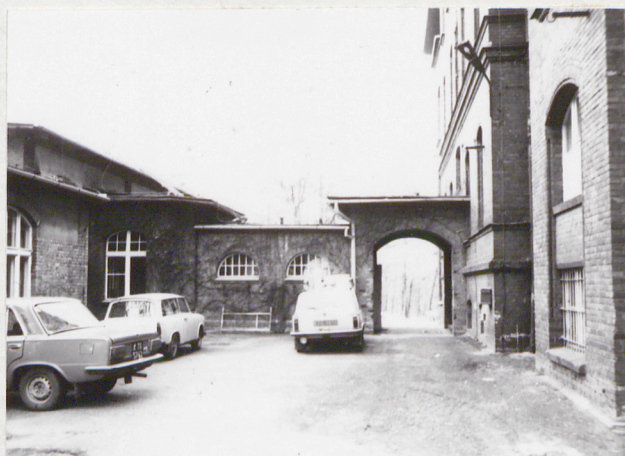
fragment elewacji południowej
