KARTA EWIDENCYJNA ZABYTKU NIERUCHOMEGO WPISANEGO DO REJESTRU ZABYTKÓW

DAWNY MŁYN WODNY

CZEKANÓW

ul. Sadowa, 42-677 Czekanów

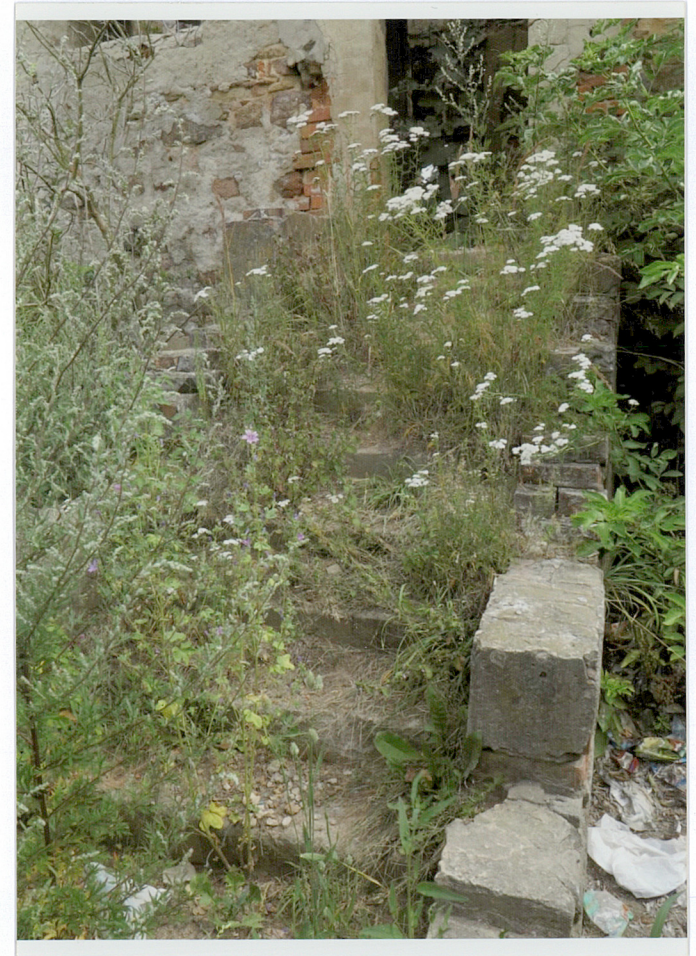
9. Elewacja frontowa (zachodnia) budynku.
10. Elewacja szczytowa (północna) z wejściem do pomieszczeń w przyziemiu.
11. Stan zachowania murowanych schodów przy elewacji zachodniej.

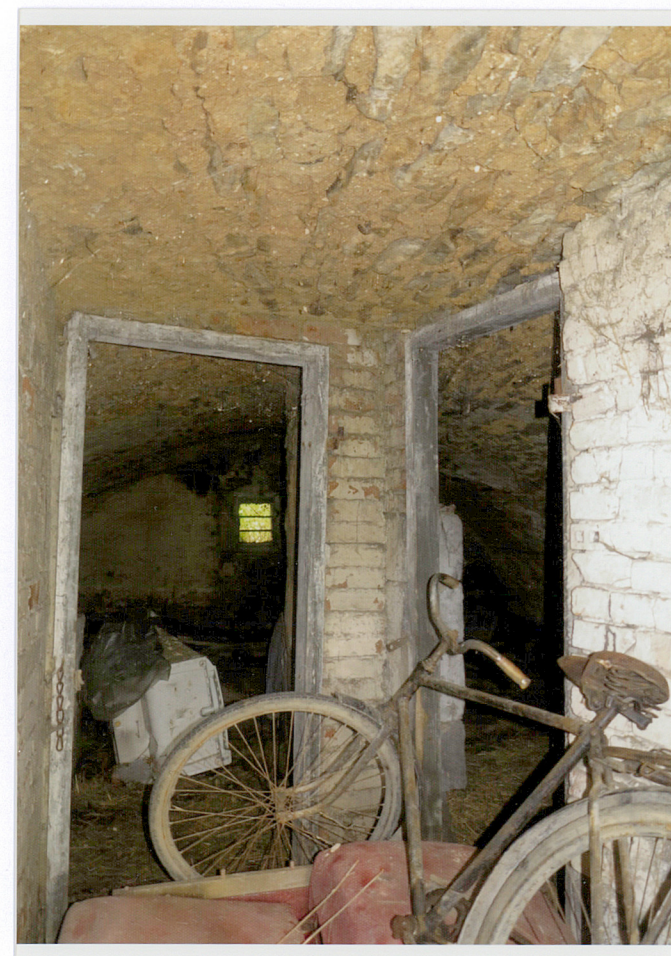
12. Odslonięte spod tynku kamienne lico najstarszych partii budynku.
13. Wnętrze przyziemia: widoczne kamienne sklepienie kolebkowe oraz wtórne podziały wnętrza.

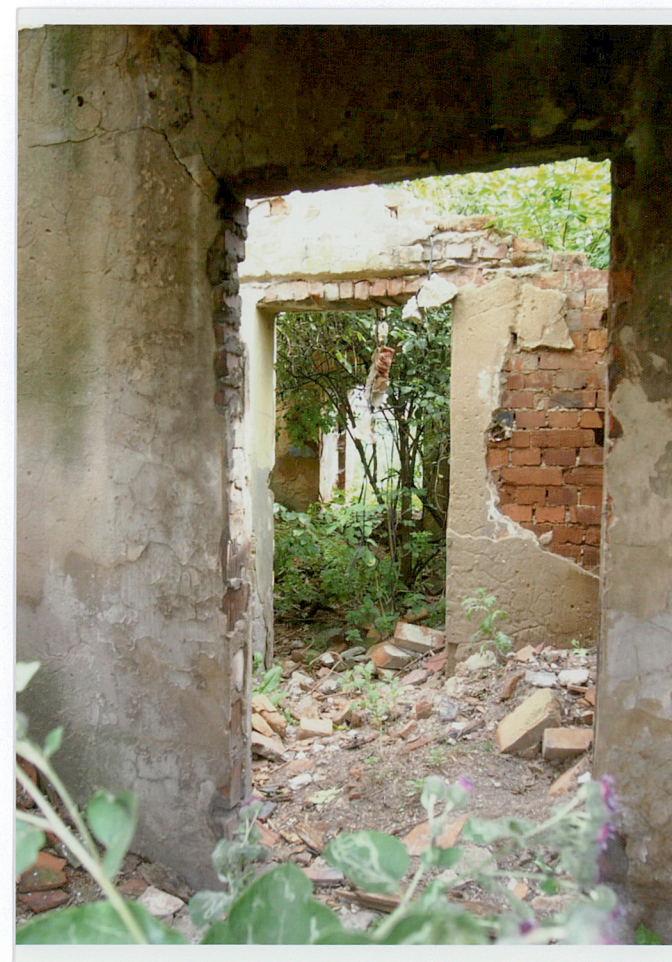
17. Stan zachowania wnętrza budynku na poziomie piętra (z perspektywy wejścia).
18. Stan zachowania wnętrza budynku na poziomie piętra w części sieni i dawnej klatki schodowej na nieistniejące już II piętro.

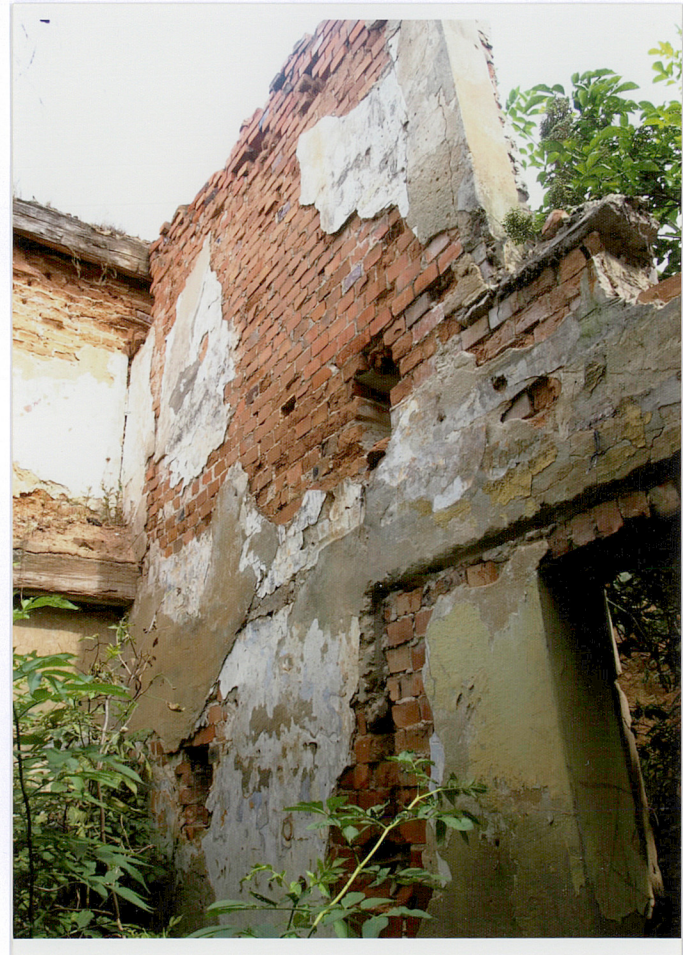
19. Stan zachowania wnętrza budynku na poziomie piętra w części północnej.
20. Otwór okienny wewnątrz sieni na piętrze.
21. Stan zachowania pozostałości stropów na piętrze (w sieni).
