1. Obiekt

484/3

OWCZARNIA

SIEDLIKA

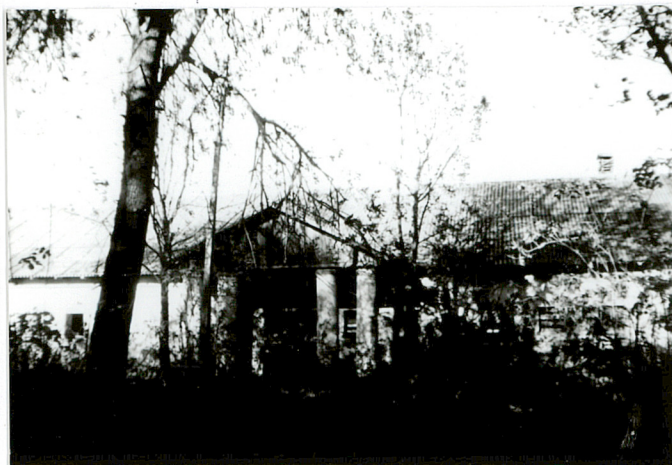
1

1. Elewacja północna (frontowa)
2. Elewacja południowa
3. Elewacja wschodnia
4. Elewacja zachodnia
5. Widok na portyk - od północy

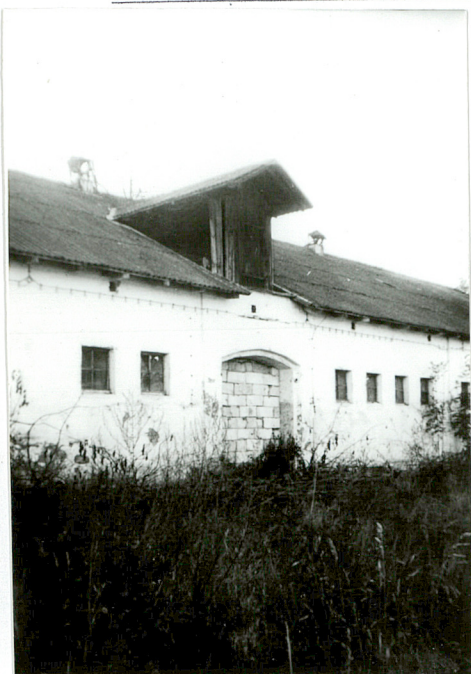
6. Fragment elewacji południowej
7. Widok na kroksztyny od północy
8-9 Widok na wnętrze
10. Widok na belkowy strop
