ŚLĄSKIE 57/11

ZESPÓŁ PAŁACOWY W SZCZEKOCINACH
OFICyna LEWA

2. Czas powstania
ostatnie 30-lecie
XVIII w.

SZCZĘKOCINY

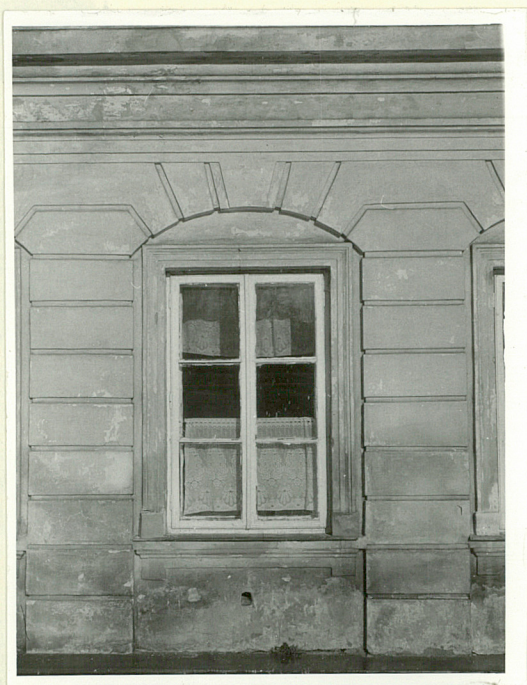
Ściany zewnętrzne - stan zachowania dość dobry, bez spękań i odchyień od pionu. Tynki zewnętrzne miejscami uszkodzone (szczególnie gzyms). Stolarka drzwiowa i okienna wymaga napraw.

Okno na parterze

W pierwszym rzędzie wskazana jest naprawa tynków (gzyms), drewnianej klatki schodowej i stolarki okiennej.

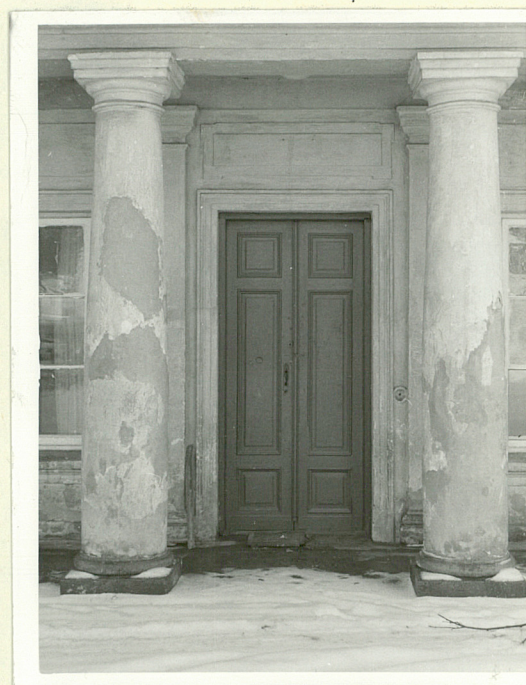
Drzwi wejściowe

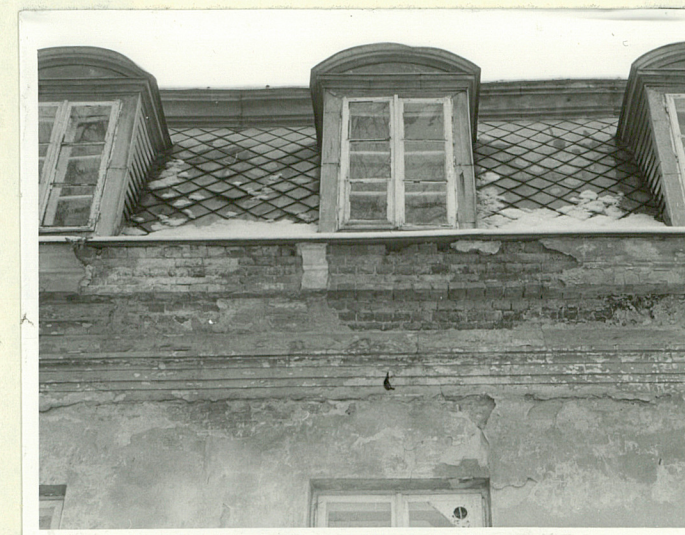
Uszkodzenia tynków

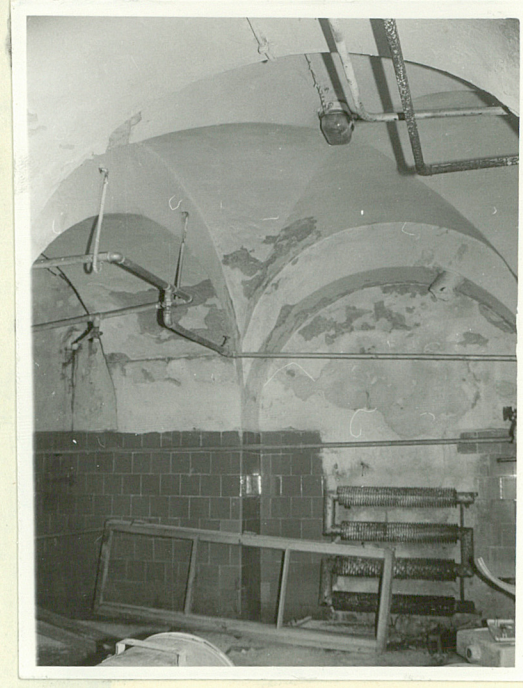
3

- 1. Okno piwniczne
- 2. Okno piwniczne
- 3. Sklepienie nad piwnicą
- 4. Korytarz
- 5. Drzwi zewnętrzne zaplecza

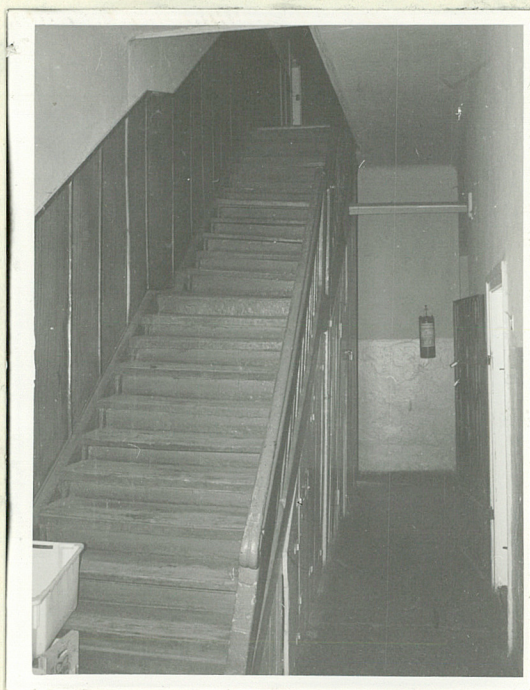
Wyposażenie - drewniana klatka schodowa wymagająca naprawy. Pozostałe wyposażenie (boazerie, piece kaflowe) pochodzą z okresu powojennego, gdy obiekt użytkowany był przez Zespół Szkół Szczekociny. Brak innego oryginalnego wyposażenia.

**Schody na piętro**

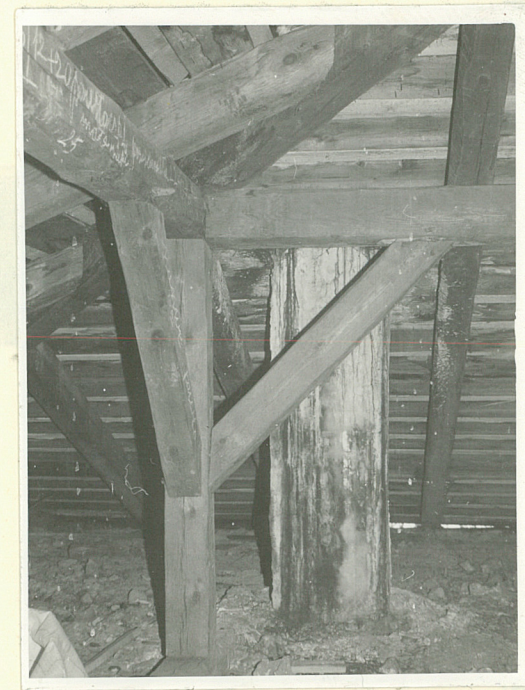
Dach - konstrukcja drewniana więźby dachowej i pokrycie blachą w dobrym stanie.

**Fragment więźby dachowej**

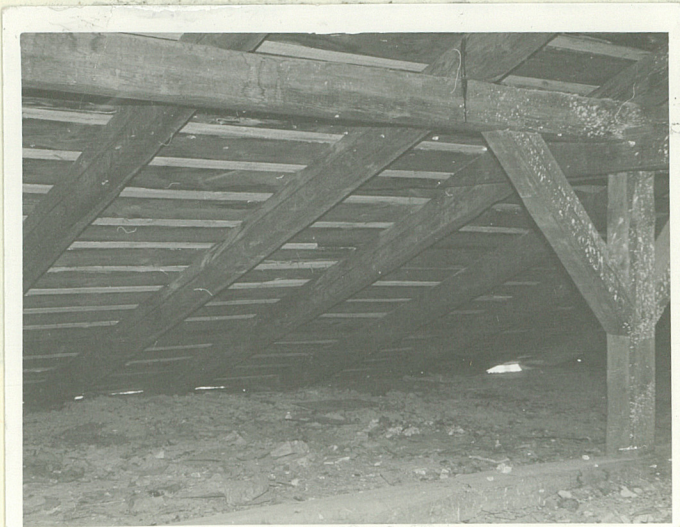
Fragment więźby dachowej

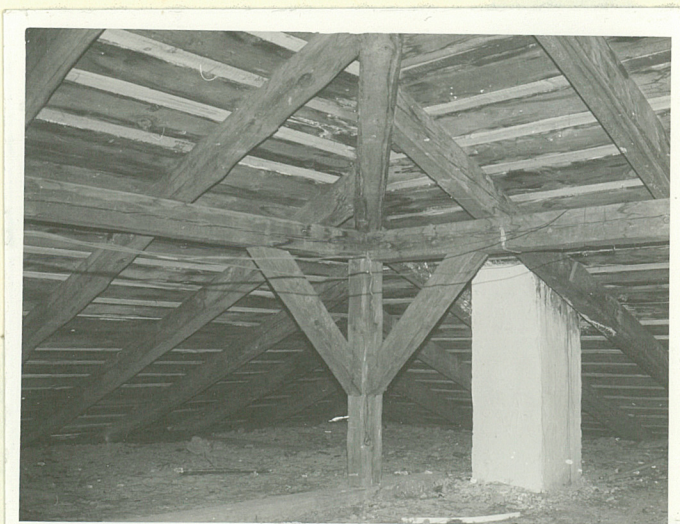
Fragment więźby dachowej
