Obiekt  
486/9 STAJNIA

2. Czas powstania  
1 poł. XIX w.

3. Miejscowość  
SZCZĘKOCINY

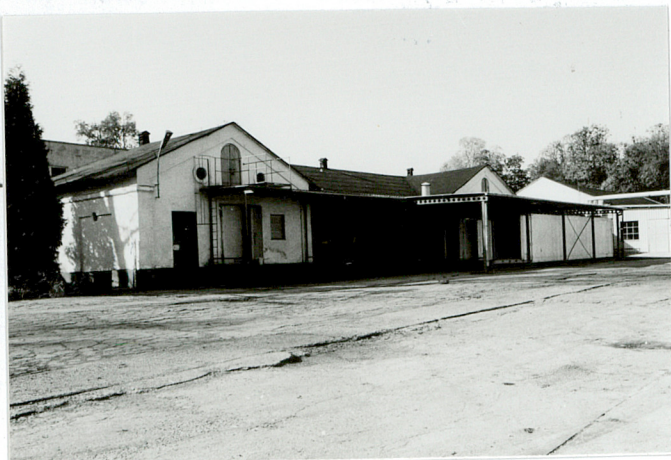
WIDOK NA ELEWACJĘ FRONTOWĄ

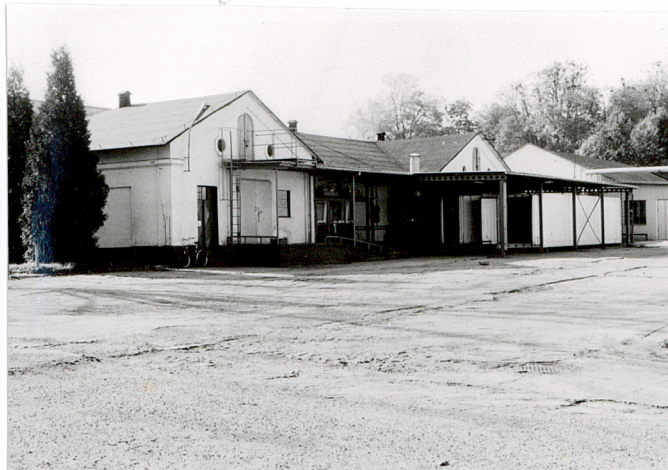
Fot.1 Widok na elewację frontową (północną).  
 Fot.2 Fragment elewacji północnej.  
 Fot.3 Naroże północno-wschodnie.  
 Fot.4 Elewacja wschodnia  
 Fot.5 Elewacja tylna (południowa).

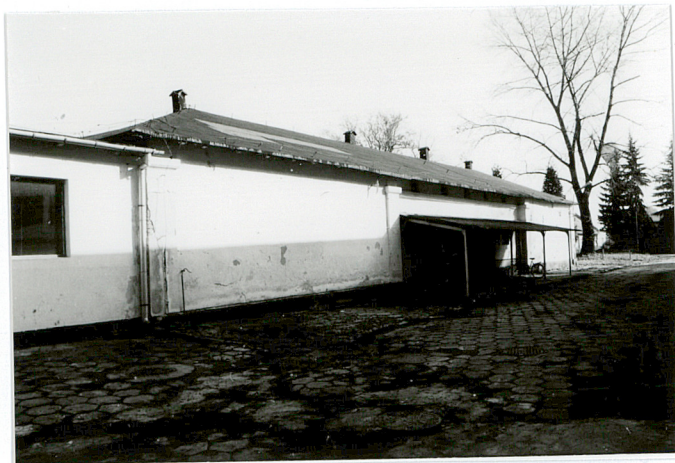
- Fot.6 Elewacja południowa (widoczny dobudowany łącznik ).  
 Fot.7 Widok od strony łącznika na ścianę zach. Stajni.  
 Fot.8 Elewacja północna (przystawiony kontener).  
 Fot.9 Wejście na strych.  
 Fot.10 Naroże północno-wschodnie (gzyms,okap)

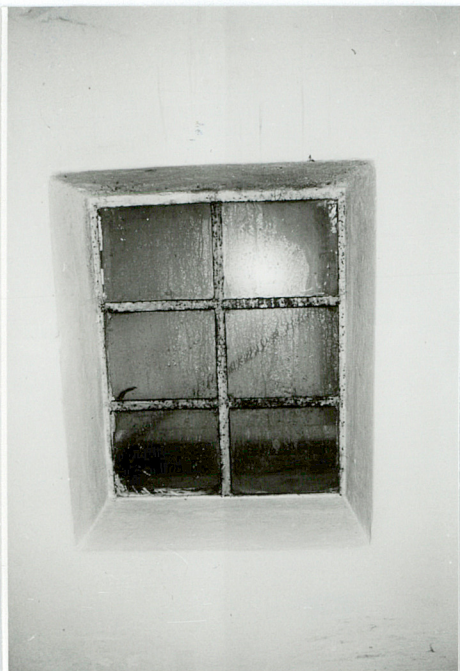
Fot.11 Okno widok od wnętrza.  
 Fot.12a,b Okna w elewacji północnej.  
 Fot.13 Okienko w szczycie dachu (widok od wnętrza).

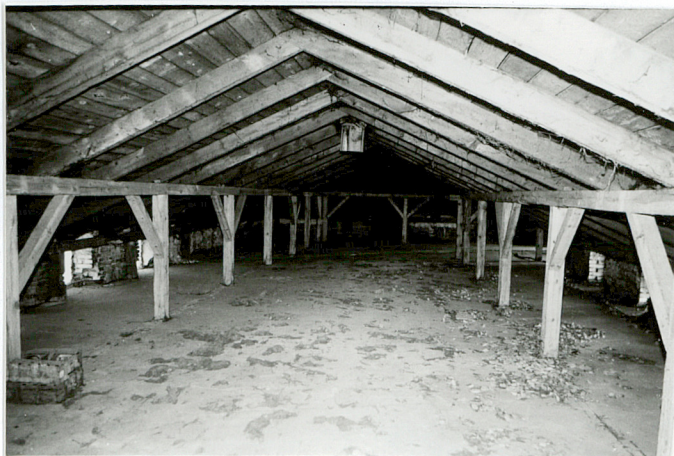
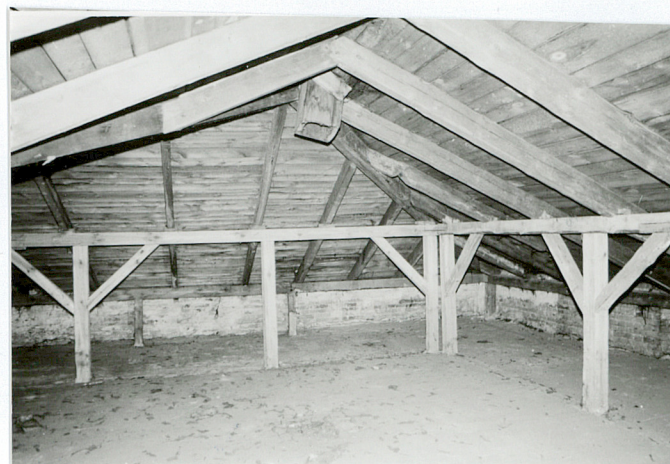
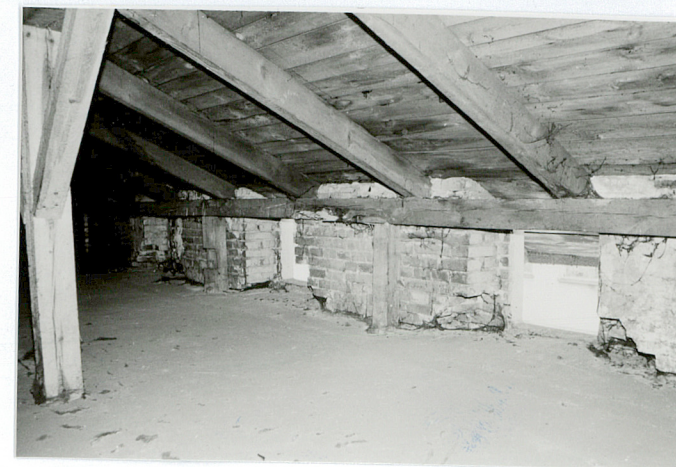
Dach i więźba dachowa w stanie dobrym, częściowo elementy więźby wymienione. Brak rynien i rur spustowych.

Fot.14a,b,c Więźba dachowa.  
Fot.15 Drzwi wejściowe na strych.  
Fot.16 Kotew w elewacji południowej.

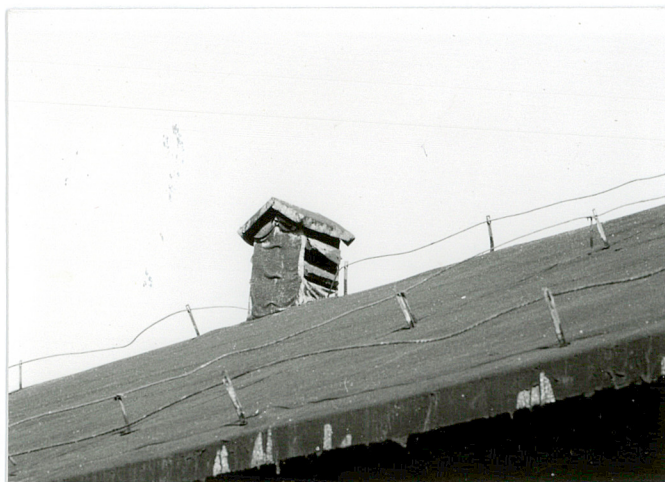
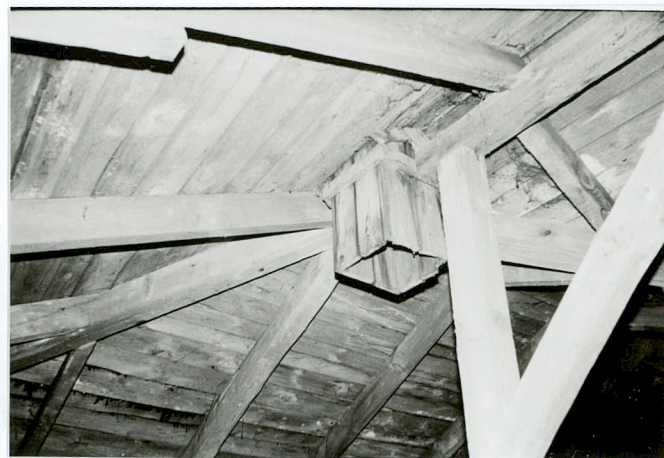
Fot.17a,b Wywietrznik.  
Fot.18 Detal-naroże południowo-zachodnie.  
Fot.19.Fotografia archiwalna z 1968r. (reprodukcja)
