SPICHLERZ

**RACIBÓRZ
SUDÓŁ**

ul. Czynu Społecznego 14;
47-400 Racibórz Sudół
nr działki 165;

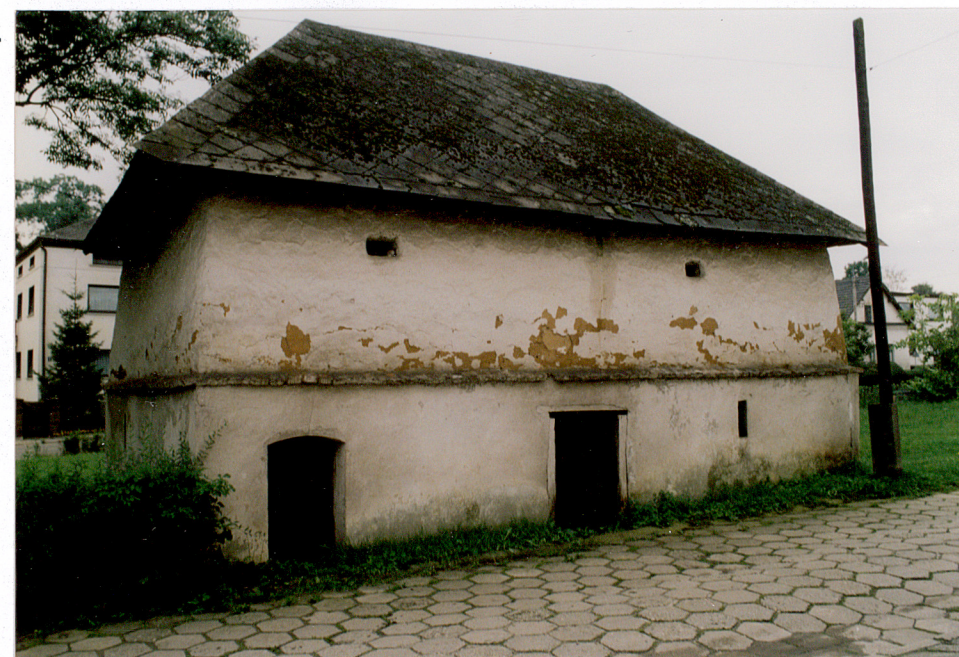
2. Elewacja frontowa, pn.

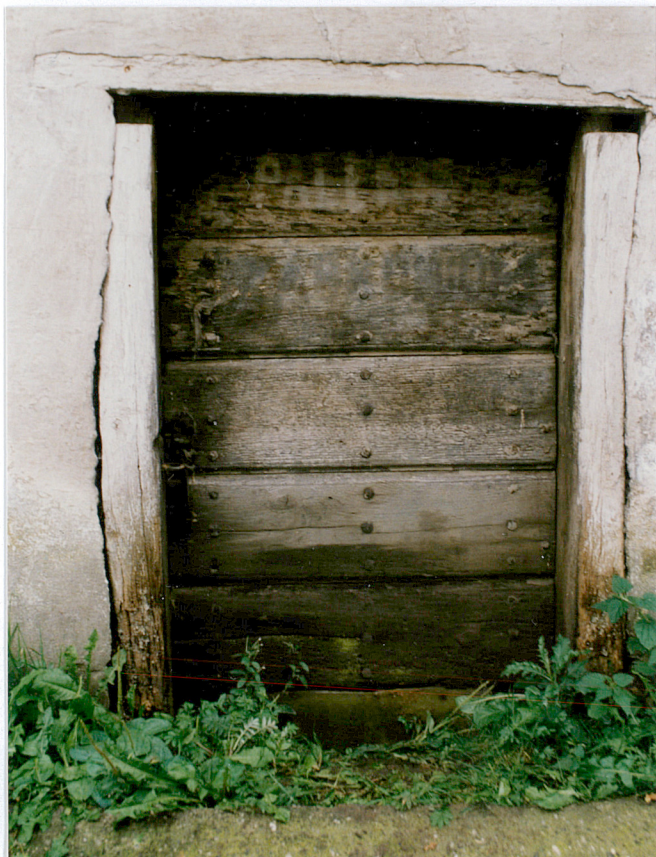
- 7. Drzwi wejścia głównego.
- 8. Fragment drewnianej konstrukcji ściany, widocznej spod uszkodzonej polepy glinianej.
- 9. Strop przyziemia.

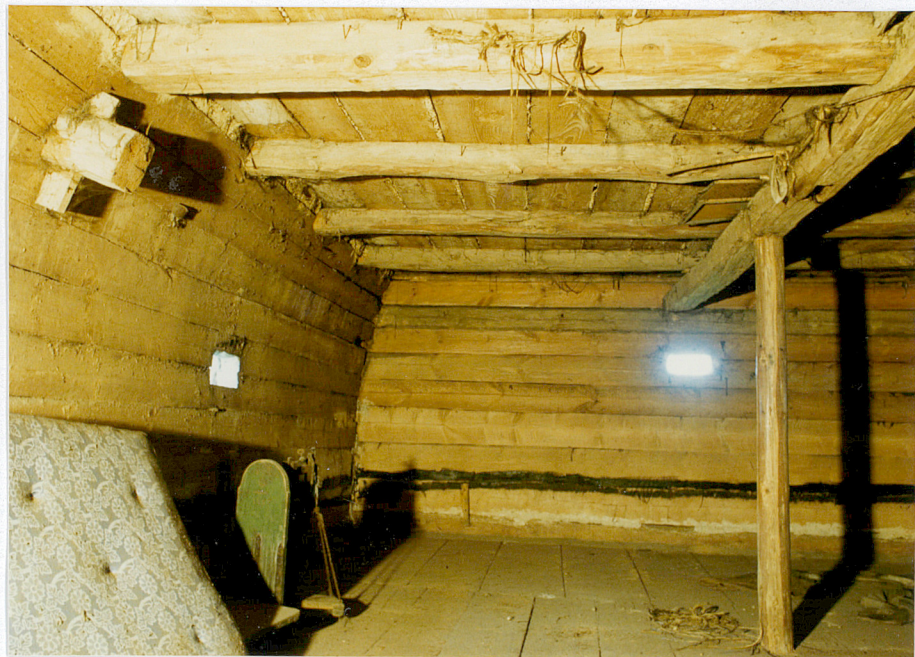
10. Wnętrze 2-giej kondygnacji..

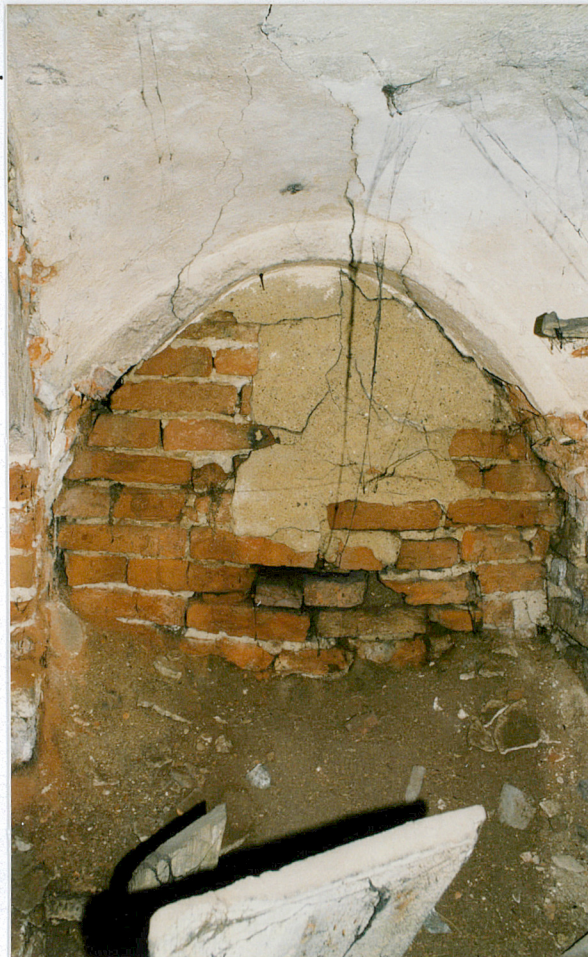
Otwory drzwiowe wewnętrzne. Przestrzeń przyziemia podzielona na 3 lokalności, dwa wnętrza połączone prostokątnym przejściem pozbawionym stolarki, otwór drzwiowy prowadzący do najmniejszego pomieszczenia pn.-wsch. wtórnie zamurowany – przysadzisty, zamknięty nisko schodzącym, nieregularnym łukiem eliptycznym;

11. Zamurowany otwór między pomieszczeniami wsch. przyziemia.

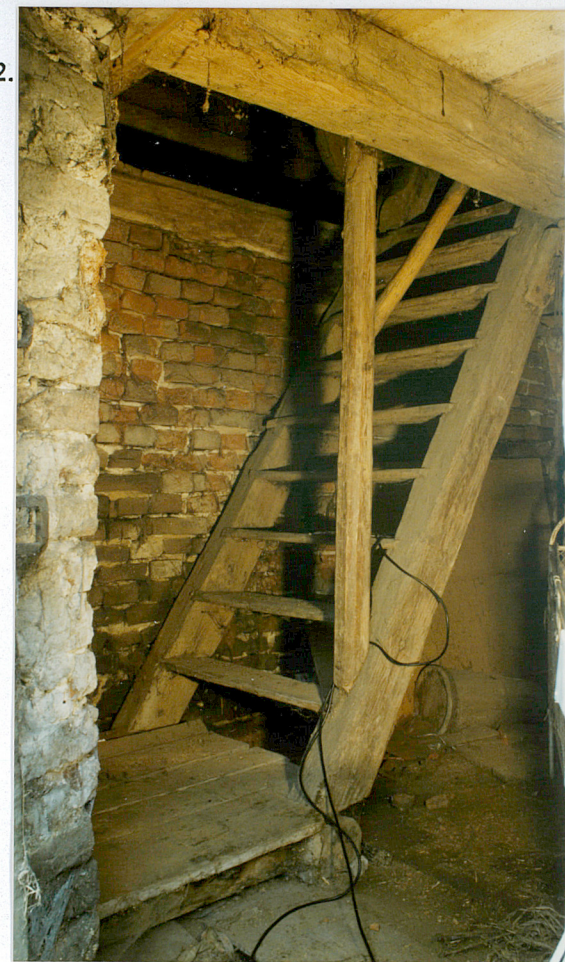
12. Schody na 2-gą kondygnację.
