1. Obiekt

Budynek /kamienica/

4. Adres Żywiec, Pl. Zjednoczenia 12
RYNEK

Nr A-561

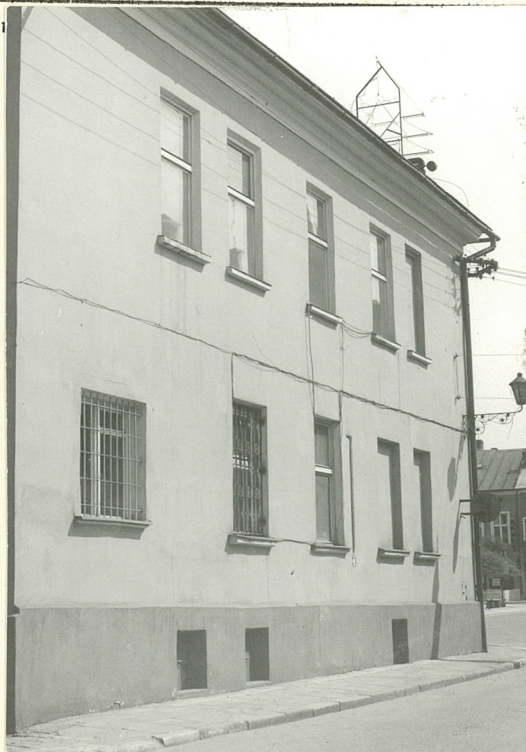
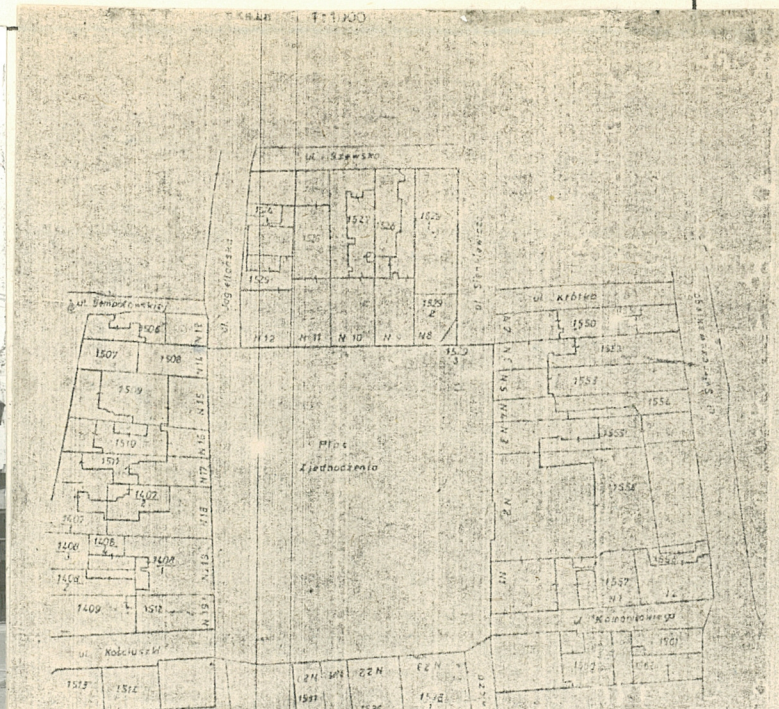
11. Zdjęcia, 1

Elewacja frontowa - pierwotnie symetryczna, pięcioosiowa, z wysokim cokołem o neoboniowanej ząbkowanej fakturze lica, ozdobiona kwadratowymi płycinami rozmieszczonymi pierwotnie na przestrzeni szerokości pasa oddzielającego kondygnację parteru od piętra. Stolarka z epoki - skrzynkowa, wielopolowa. Obecnie kompozycja elewacji zniekształcona, asymetryczna, pozbawiona pierwotnych elementów dekoracyjnych. Stolarka okienna i drzwiowa - wtórna; stalowe nadproża okienne i drzwiowe.

Postuluje korektę elewacji frontowej, usunięcie stalowych nadproży oraz przywrócenie tradycyjnej skrzynkowej stolarki okiennej.
