1. Obiekt (91)

PAWILON POŁNOCNY - SANATORIUM NR 2 (dawny szpital św. Mikołaja)

BUSKO-ZDRÓJ

1. Miejscowość BUSKO-ZDRÓJ	2. Obiekt (nazwa, jak w karcie) PAWILON POŁNOCNY - SANATORIUM NR 2	3. Zawartość wkładki (nazwa obiektu lub materiału uzupełniającego) Dokończenie opisu obiektu + rzut + fotografie
-------------------------------	---	---

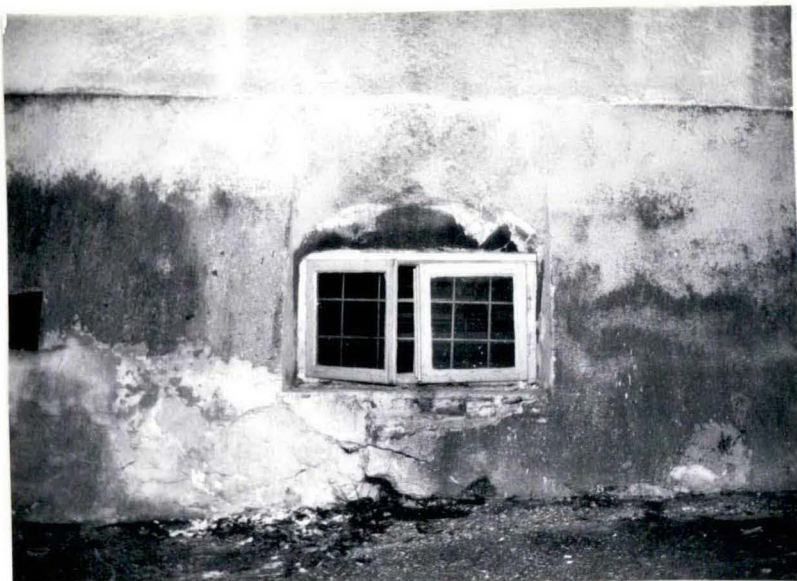
Okienko piwnicy w elewacji pół. (nr neg. 51/16)

18. Prace budowlane i konserwatorskie, ich przebieg i dokumentacja W budynku wykonano następujące przeróbki: 1. Po wyburzeniu trzonu kominowego, dawną świetlicę przedzielono ściankami działowymi - tworząc w części środkowej korytarz. Po jednej stronie korytarza powstał jeden pokój, natomiast po jego przeciwnej stronie uzyskano pokój z łazienką i magazynek. 2. W ścianie wschodniej wybito otwór drzwiowy i wstawiono drzwi dwuskrzydłowe - uzyskując przejście do nowej świetlicy (w przewiązce). 3. W hallu zlikwidowano schody po prawej stronie od wejścia. Wybudowano nową klatkę schodową dwubiegową, której bieg zaczyna się od lewej strony. 4. Wymieniono drzwi do pokoju znajdującego się po prawej stronie hallu - z dwuskrzydłowych na jednoskrzydłowe. 5. W ścianie - po lewej stronie od wejścia, zlikwidowano drzwi dwuskrzydłowe, płycinowe i założono nowe płycinowe, jednoskrzydłowe. c.d. wkładka nr 1		19. Stan zachowania (fundamenty, ściany zewnętrzne, ściany wewnętrzne, sklepienia, stropy, konstrukcje dachowe, pokrycie dachu, wyposażenie i instalacje) W ścianie północnej występują ubytki tynku i niewielkie pęknięcia. Przy okienku piwnicy, są ubytki w murze (wykruszone kamienie z zaprawą).

20. Najpilniejsze postulaty konserwatorskie Uzupełnić ubytki w murze i tynku oraz zabezpieczyć pęknięcia.
