1. Obiekt 1013

PAWILON WSCHODNI - SANATORIUM NR 2 (dawny szpital św.Mikołaja)

BUSKO-ZDRÓJ

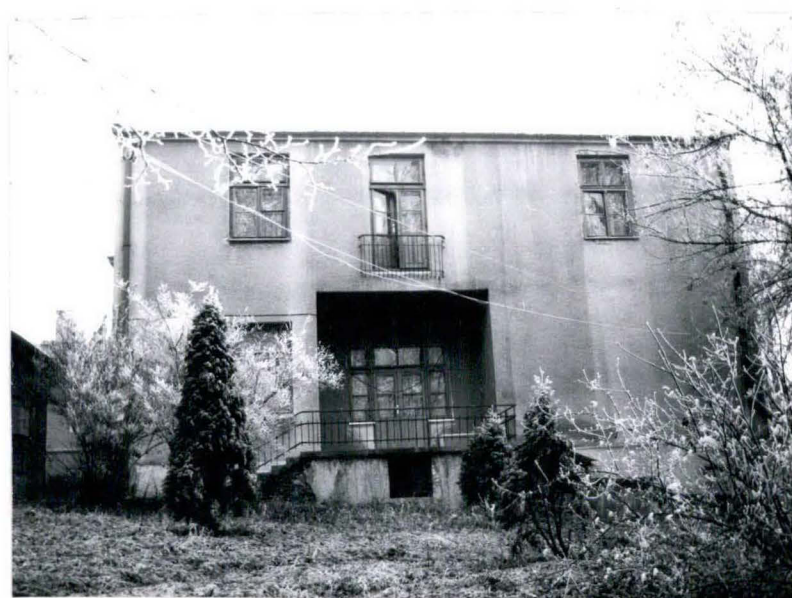
Elewacja południowa (nr neg.50/5)

<p>14. Kubatura</p> <p>5580,0 m³</p>	<p>15. Powierzchnia użytkowa</p> <p>622,00 m²</p>	<p>16. Przeznaczenie pierwotne</p> <p>sanatoryjne (pomieszczenia dla kuracjuszy, gabinety zabiegowe).</p>	<p>17. Użytkowanie obecne</p> <p>sanatoryjne (pomieszczenia dla kuracjuszy, gabinety zabiegowe, stołówka)</p>
<p>18. Prace budowlane i konserwatorskie, ich przebieg i dokumentacja</p> <p>W 1953 r. przeprowadzono kapitalny remont, związany z doprowadzeniem instalacji wodociągowej, ciepłej wody i centralnego ogrzewania. Przewiązkę do pawilonu północnego dobudowano w 1975 r. W latach 1988-89 pomalowano wnętrza na wymienionych tynkach, wykonano prace stolarskie, posadzkarskie i okładzinowe na ścianach, naprawiono pokrycie dachu wraz z wymianą obróbek blacharskich oraz odnowiono instalację odgromową.</p> <p>W 1993 r. rozpoczęto remont pomieszczeń sanitarnych i wymieniono znaczną ilość stolarki okiennej. Przebudowano dawne pomieszczenia piwniczne na obecne (magazynowo-kuchenne-sanitarne) - być może podczas generalnego remontu w 1953 r.</p>		<p>19. Stan zachowania (fundamenty, ściany zewnętrzne, ściany wewnętrzne, ściana ^{stropień}, stropy, konstrukcje dachowe, pokrycie dachu, wyposażenie i instalacje)</p> <p>Stan zachowania pawilonu po przeprowadzonych remontach - dobry. Na zewnętrznych ścianach występują ubytki tynku. W ścianę tarasu od strony południowej, widoczne są znaczne ubytki zarówno tynku jak i ceglanego muru. Niektóre elementy żelazne (zawiasy, kraty), pokryte są korozją.</p>

<p>20. Najpilniejsze postulaty konserwatorskie</p> <p>Uzupełnić ubytki ceglanego muru i tynku w ścianie południowej tarasu oraz ubytki tynku w ścianach budynku. Wykonać zabiegi konserwacyjne części zardzewiałych.</p>
