WILLA "PRZYSTAŃ"

1917 r.

BUSKO-ZDRÓJ

Busko-Zdrój
ul. 1-go Maja 16

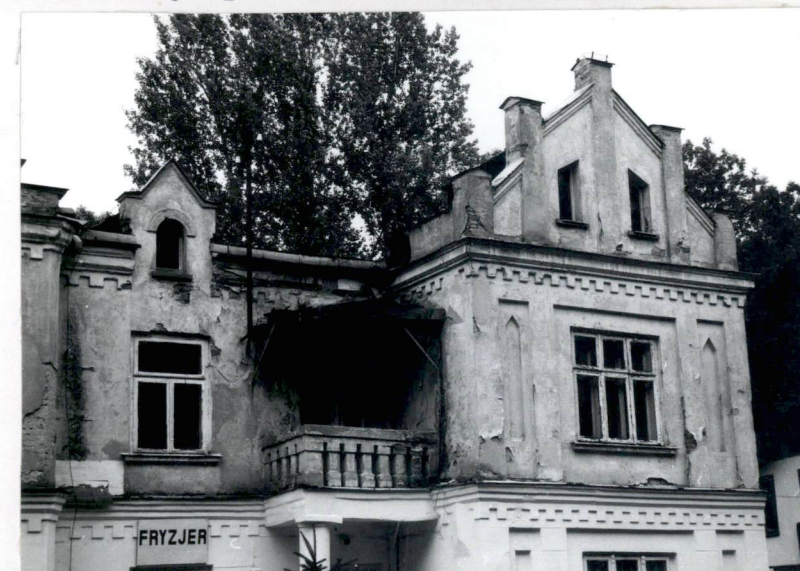
Fragment elewacji zach.
(nr neg.35/30)

W ścianie zachodniej tynk podmurówki w dużym stopniu spękany. W ścianie parteru i piętra odpada tynk - w niektórych miejscach dużymi płatami. W kilku miejscach ściany są zawilgocone. Cegła w dolnych partiach ścian, jest częściowo zmurzała. Stolarka okienna i drzwiowa jest przegniła i porażona przez owady. W niektórych oknach na piętrze brak jest szyb lub szyby są pęknięte. Ściana południowa wzmocniona jest żelaznymi ściągnięciami.

Budynek przeznaczony jest do generalnego remontu. Z informacji właściciela obiektu wynika, że na jego zlecenie wykonana została ekspertyza konstrukcyjna budynku i projekt techniczny remontu i adaptacji. Wszystkie prace należy wykonywać z zachowaniem zaleceń konserwatorskich.

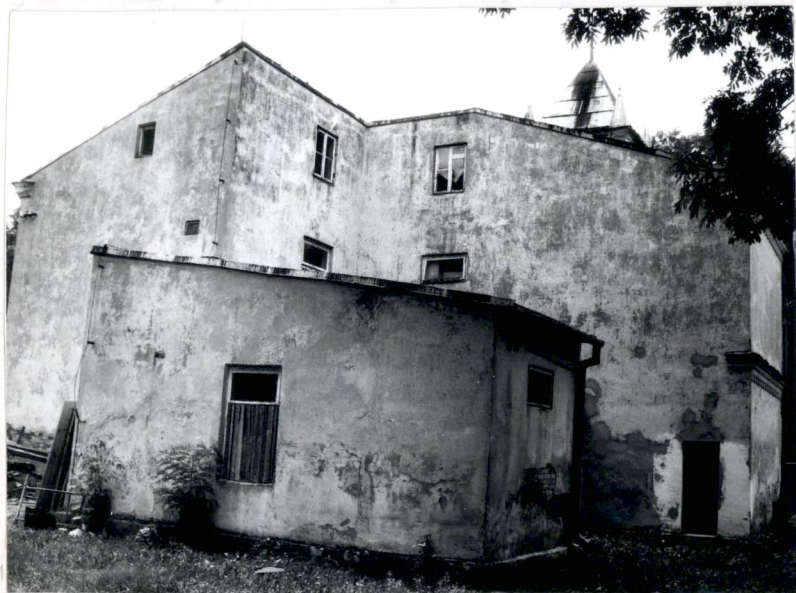
Elewacja wschodnia (nr neg.35/27)

W budynku częściowo zmieniono rozplanowanie wnętrza. Wymieniono niektóre okna w elewacji wschodniej parteru. Okna trzyoskrzydłowe (z uchylnym trzecim skrzydłem poziomym), wymieniono na współczesne duże okna wystawowe jednoszybowe lub dwuszybowe. Niektóre drzwi dwuoskrzydłowe całkowicie płycinowe, zamieniono na dwuoskrzydłowe - częściowo oszklone. Ponadto prawdopodobnie w okresie międzywojennym do obiektu dobudowano od strony północno-wschodniej tzw. przybudówkę, a od strony zachodniej "werandę".

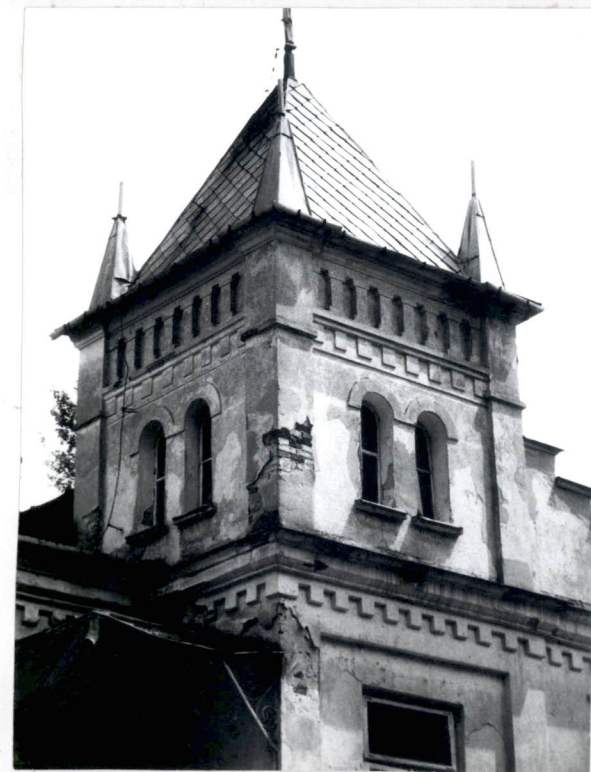
Wieża nakryta dachem w kształcie
ostrosłupa (nr neg.35/33)
