Nr 210
ŚWIĘTOKRZYSKIE

1. Obiekt 24 ZESPÓŁ KOŚCIOŁA PAR. P.W. NARODZENIA N.M.P.		2. Czas powstania pocz. XVII w. XX w.	3. Miejscowość - B O L M I N
11. Zdjęcia, rzut, przekrój, sytuacja, orientacja		4. Adres Bolmin 26-060 Chęciny nr hipoteczny

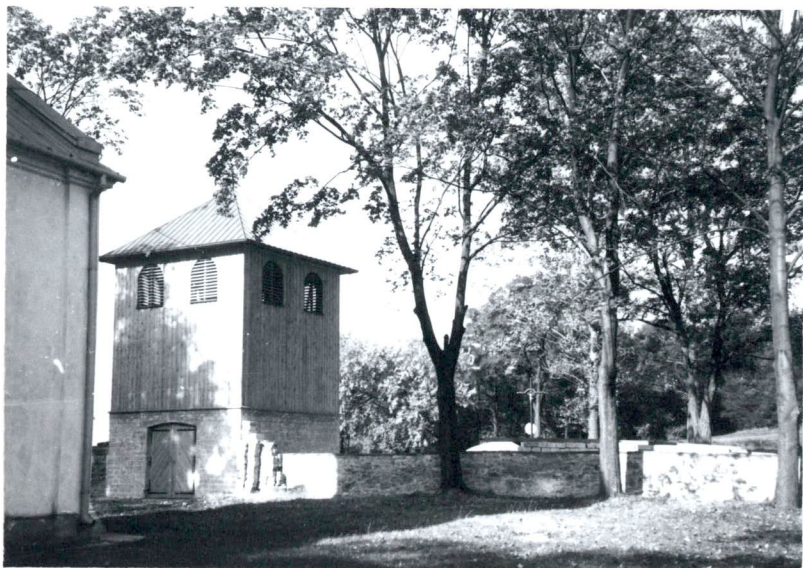
1. Widok na dzwonnice i ogrodzenie od strony pn.-wsch.

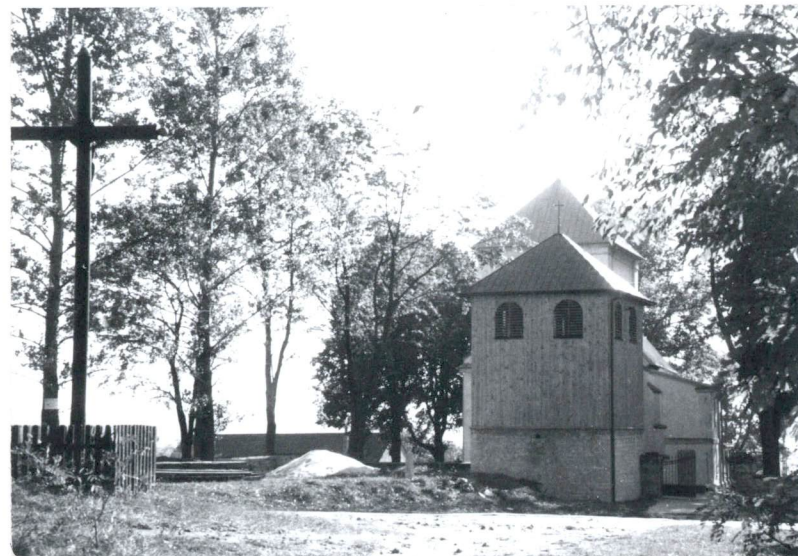
2. Widok na dzwonnice od strony zach.

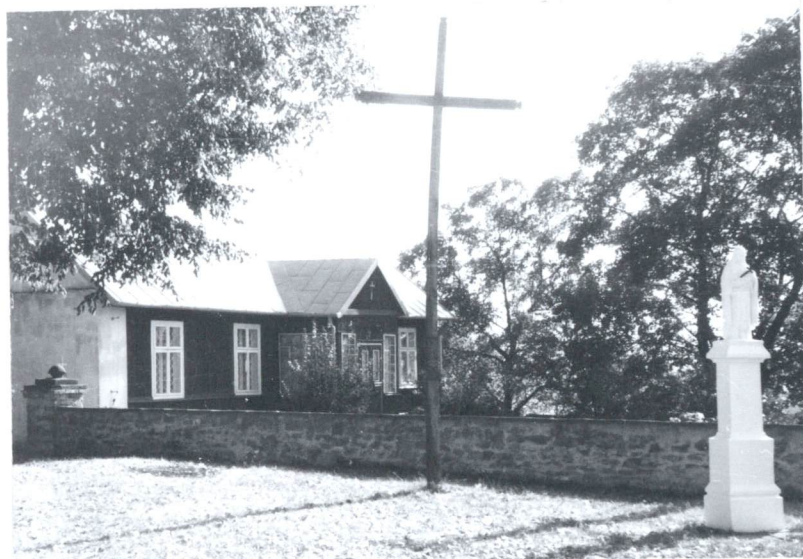
3. Widok na plebanię od strony pd.-zach.
