1. Obiekt
BUDYNEK BANKU

2. Czas powstania
1912 r.

3. Miejscowość:
KIELCE

4. Adres:
Kielce, ul. Sienkiewicza nr 47
Nr hipoteczny

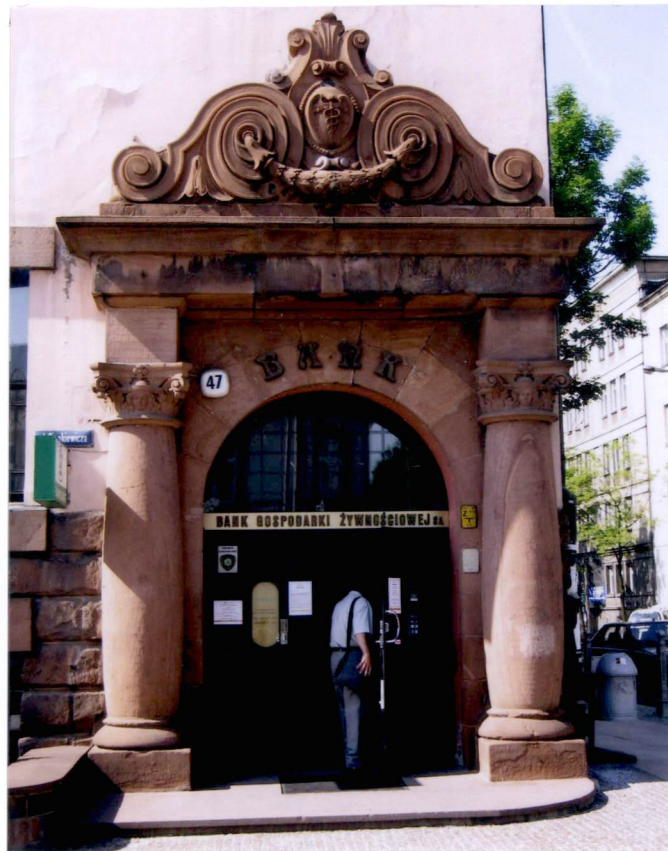
Fragment elewacji północnej - portal

18. Prace budowlane i konserwatorskie, ich przebieg i dokumentacja: Prace remontowe przeprowadzono w latach 1992 – 1993. Wtedy odnowiono elewacje i zmodernizowano wnętrza wymieniając stropy, adaptując poddasze na potrzeby biurowe, naprawiono i rozbudowano instalację elektryczną, wodno-kanalizacyjną i centralnego ogrzewania. Zamontowano instalację alarmowo-przeciwłamaniową. Zakonserwowano wystrój kamieniarsko-sztukatorski na ścianach zewnętrznych łącznie z malowaniem i złoceniem. Prace budowlane, instalatorskie i konstrukcyjne wykonała kielecka firma „Mitex”, natomiast konserwację wystroju plastycznego elewacji wykonał zespół pod nadzorem A. Kałużnego z Krakowa. Projekt wystroju pomieszczeń banku jest autorstwa A. Grabiwody i St. Tamborowskiego z Kielc.		19. Stan zachowania, ściany zewnętrzne, ściany wewnętrzne, sklepienia, stropy, konstrukcje dachowe, pokrycie dachu, wyposażenie i instalacje): Po przeprowadzonych remontach budynek jest w dobrym stanie technicznym. Tylko na ścianach zewnętrznych w niektórych miejscach widoczne są „wybrzuszenia” tynku, które mogą powodować jego odpadanie. Ponadto przy głównym portalu kamiennym – w jego dolnej części, występują drobne ubytki oraz w jego górnej części przebarwienia kamienia i zacieki spowodowane przez warunki atmosferyczne.

20. Najpilniejsze postulaty konserwatorskie: Przy budynku nie wymagane są większe prace budowlano-konserwatorskie. Kwalifikuje się tylko do dokonania drobnych prac (m.in. likwidacji zacieków i przebarwień oraz uzupełnieniu ubytków na kamiennym portalu głównym, zlikwidowanie „wybrzuszeń” tynku na ścianach zewnętrznych).
