1. Obiekt 10516

STAJNIA I MAGAZYNY.

1834-45.

NIETULISKO FABRYCZNE.

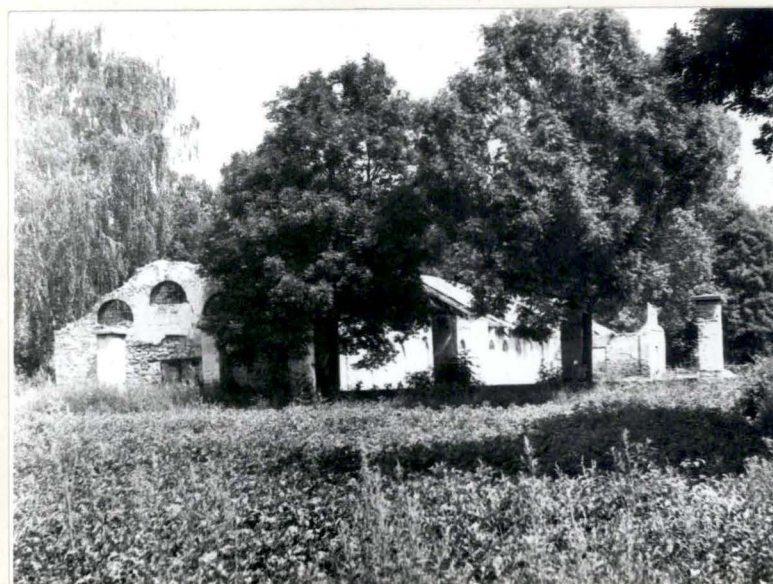
STAJNIA I MAGAZYN (WIDOK PD.-ZACH.)

prawdopodobnie wskutek procesu niszczenia obiektu. W dalszej części tej elewacji umieszczone zostały zewnętrzne wnęki ściennie, pomimo drobnych ubytków czytelne. Elewację zach. tworzą dwa słupy kamienne (prawdopodobnie ogradzenia) w dobrym stanie, wtopione w lico ściany. Między nimi znajduje się duży ubytek w murze. Możliwe, że w tym miejscu pierwotnie przebiegał otwór drzwiowy lub okienny, który uległ dewastacji w procesie niszczenia całego obiektu. W szczycie tej ściany znajdują się półkolistе otwory dobrze zachowane, z metalowymi prętami okratowania. W elewacji pn. w większości przypadków otwory okienne zachowały się dobrze. Wyraźne ślady i fragm. stolarki okiennej. Zachowały się również metalowe pręty okratowania. Jedyne drugi otwór licząc od strony wsch. jest nieregularną wyrwą. Sądząc po śladach był wykorzystywany do mocowania drzwi. Następne trzy duże otwory drzwiowe (bramy) pomimo drobnych ubytków zachowały się dość dobrze. Widać wyraźne ślady i fragm. drewnianych futryn z mocowaniem drzwi. W tej ścianie vis a vis przybudówki nad otworem drzwiowym umieszczony został trójkątny szczyk z gzymsem. Po obu stronach tego otworu zachowały się w dobrym stanie pilastry. Pierwsze pomieszczenie od strony wsch. zachowało się dobrze z betonową podłogą. Sąsiadujące z nim pomieszczenie z betonową podłogą dużo opuszczoną w stosunku do głównego poziomu, prezentuje się również w dobrym stanie. Z pierwszego pomieszczenia prowadzą do niego betonowe schody (prawdopodobnie współczesne). Widać wyrastające z podłogi elementy, które być może zostały wprowadzone później do wnętrza dla potrzeb funkcjonowania młyna elektrycznego. Pomieszczenie przybudówki jest nie zadaszone. Brak również podłogi. Z poziomu głównego budynku do przybudówki prowadzą niewielkie schody. Wnętrze tej przybudówki wypełnia gruz i drobna roślinność. W dalszej części bud. widać wyraźny ślad po przepierzeniu oddzielającym następne pomieszczenie. W tej części również brak podłogi. Wnętrze wypełnia drobna roślinność. Postępując dalej w stronę zach. widać wyraźne występy ścian, które mogą świadczyć o następnym przepierzeniu. Również ta część bud. aż do zach. ściany szczytowej wypełniona jest drobną roślinnością oraz krzewami. Bud. dookoła obiegał gzyms wieńczący, o którym świadczą wyraźne ślady i zachowane fragm. Korony murów w większości niezadaszonej bud. ulegają postępującemu niszczeniu. Luźno ułożone kamienie mogą grozić osypywaniem się. W całości koronę murów porasta drobna roślinność. Ogólnie obiekt jest mocno zniszczony - ok. w 85% substancji.
