KRAJOWY OŚRODEK BADAŃ I
DOKUMENTACJI ZABYTEKÓW W
WARSZAWIE
Karta Ewidencyjna Zabytków
Architektury i Budownictwa

1. Obiekt
BUDYNKI DAWNYCH BAZARÓW – SKRZYDŁO POŁUDNIOWE

2. Czas powstania
1871 r., rozbudowany
ok. 1900 r.

3. Miejscowość:
KIELCE

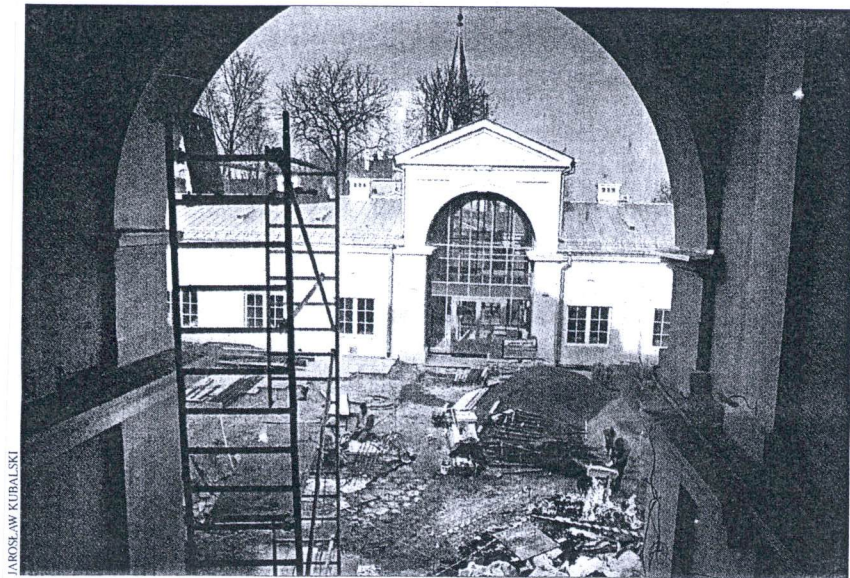
Obiekt w trakcie remontu.

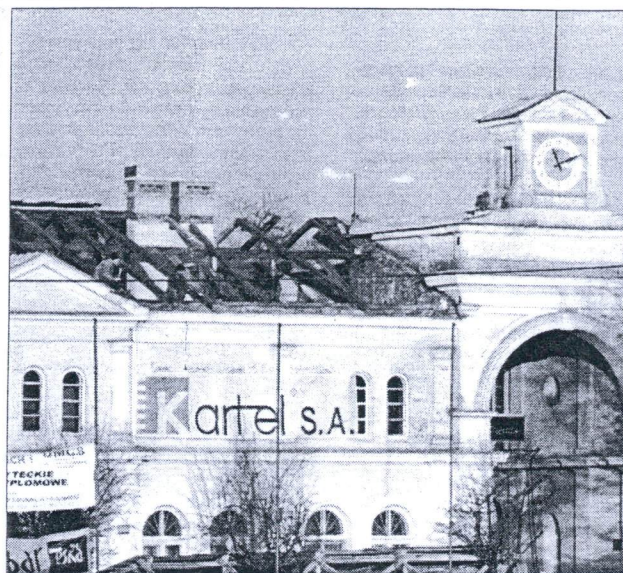
Obiekt w trakcie remontu.

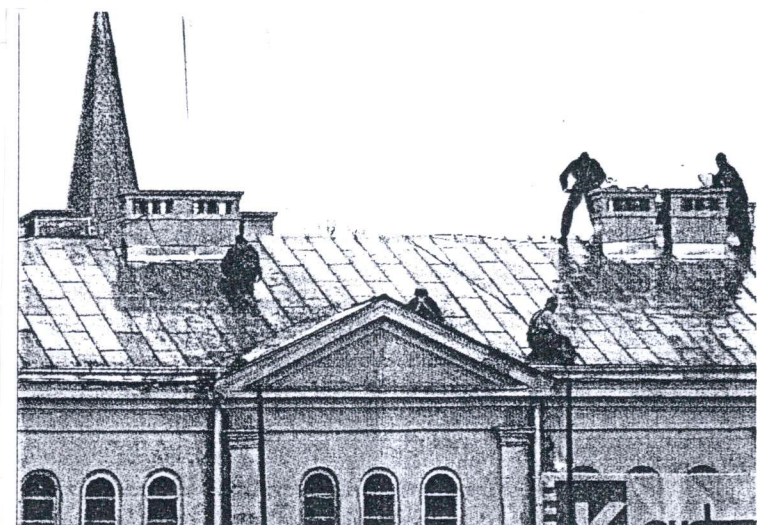
Obiekt w trakcie remontu.
