4. PORTIERNIA

K I E L C E

Stan w dniu 15-11-1994 r.

2. Obiekt (nazwa jak w karcie)  
Zespół Huty "Aleksander"  
4. PORTIERNIA

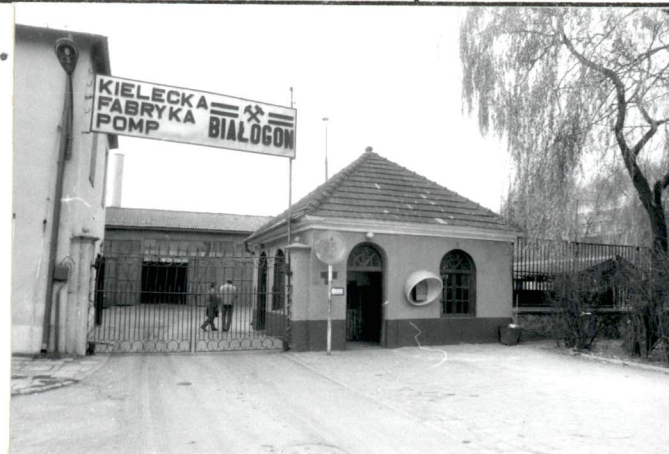
Fot. 1.  
Widok od strony  
ulicy /od stro-  
ny wschodniej/.

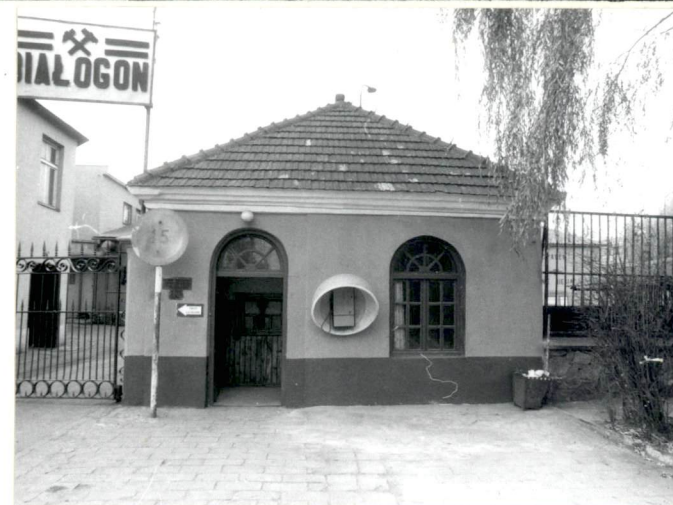
Fot. 2. Fasada /elewacja wschodnia od strony ulicy/.

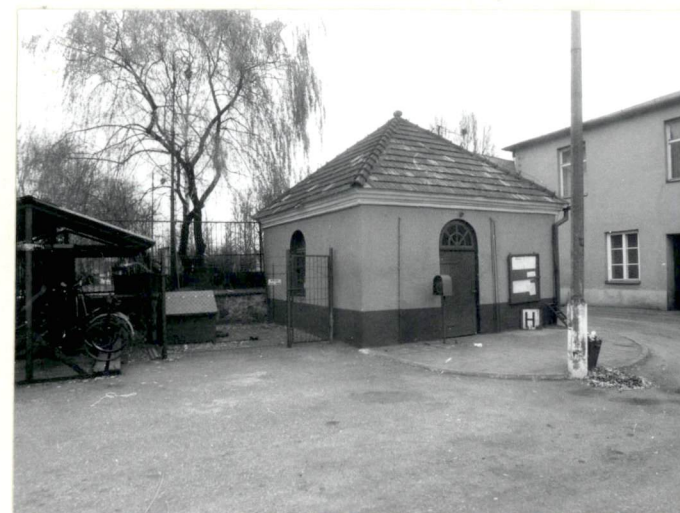
Fot. 3.

" 3. Widok od strony północno zachodniej.

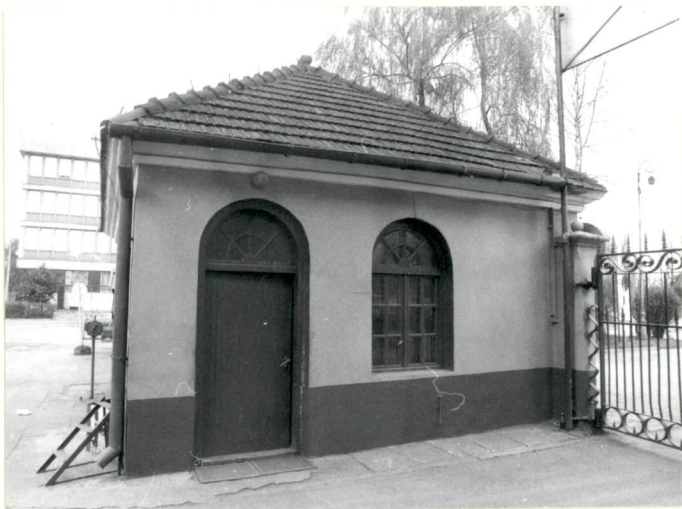
Fot. 4. Elewacja południowa.

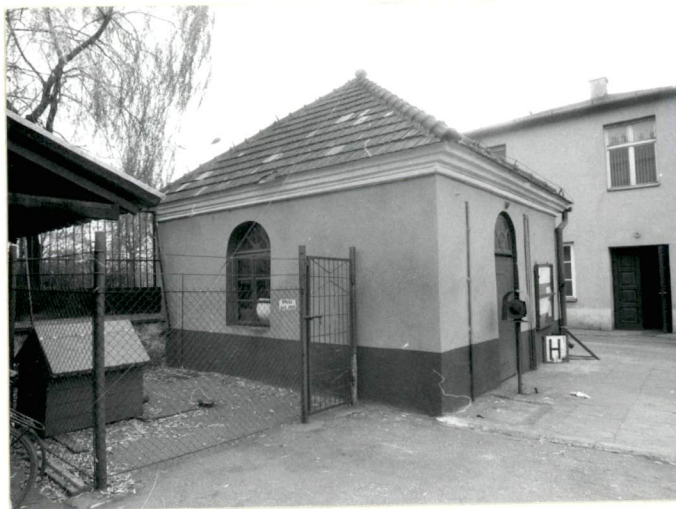
Fot. 5.

" 5. Elewacja północna.

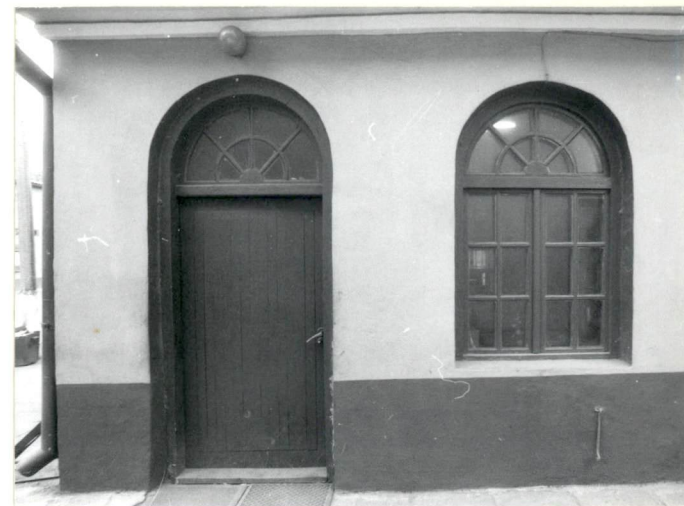
Fot. 6.

" 6. Fragment elewacji południowej z wejściem do budynku oraz oknem.  
Widoczne uskokowe, bezprofilowe opaski.
