1. Obiekt 98/16

FABRYKA POMP "BIAŁOGON" - UKŁAD HYDROENERGETYCZNY

K I E L C E

1. Miejscowość K I E L C E	2. Obiekt: FABRYKA POMP "BIAŁOGON" - UKŁAD HYDROENERGETYCZNY	3. Zawartość wkładki (nazwa obiektu lub materiału uzupełniającego) dokończenie opisu oraz sytuacja - Verte !
--------------------------------------	---	--

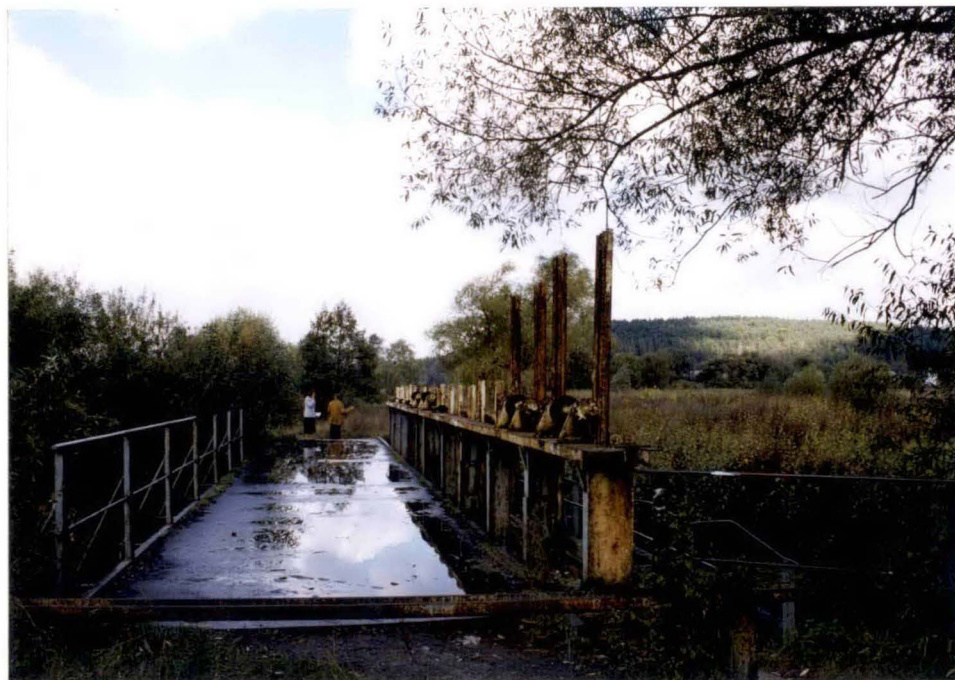
1. Uszkodzony przez powódź a następnie zdewastowany jaz przelewowy, po prawej dno dawnego zbiornika wodnego, fot. 99/32/3/4,
2. Konstrukcja stalowa jazu - widoczny brak licznych elementów, fot. 99/32/3/5

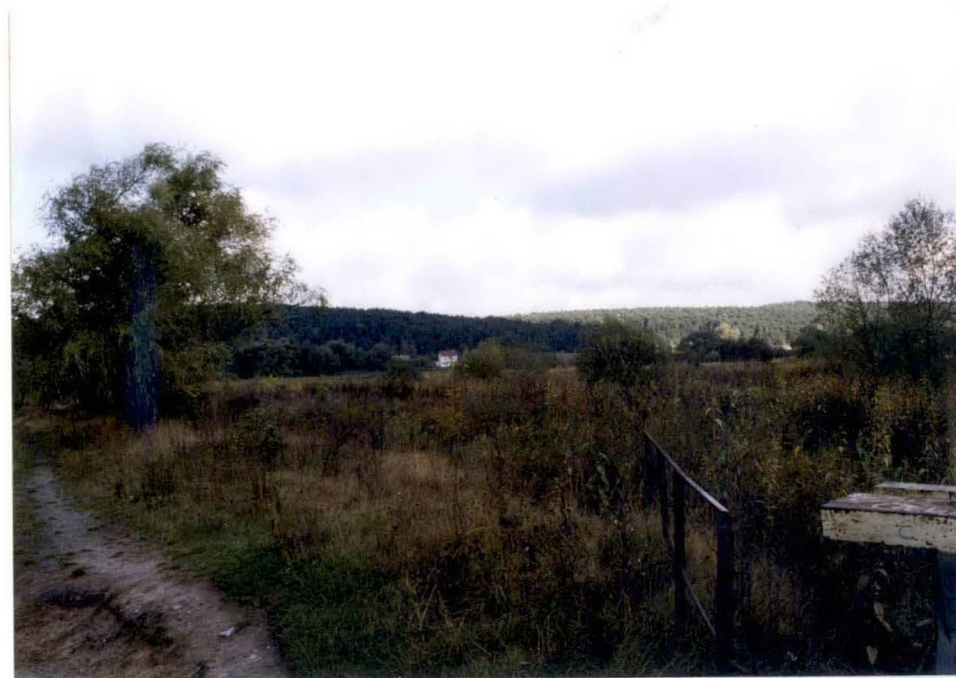
3. Nowa grobla ograniczająca zbiornik po częściowym jego zasypaniu, fot. 99/32/3/2,
 4. Teren dawnego zbiornika wodnego na Bobrzy. Widoczny stan utrzymania, fot. 99/32/3/3,
 5. Fragment koryta Bobrzy w miejscu jej wypływu z dawnego zbiornika. Widoczna rura, którą przeprowadzano wody Silnicy, fot. 99/32/3/6,

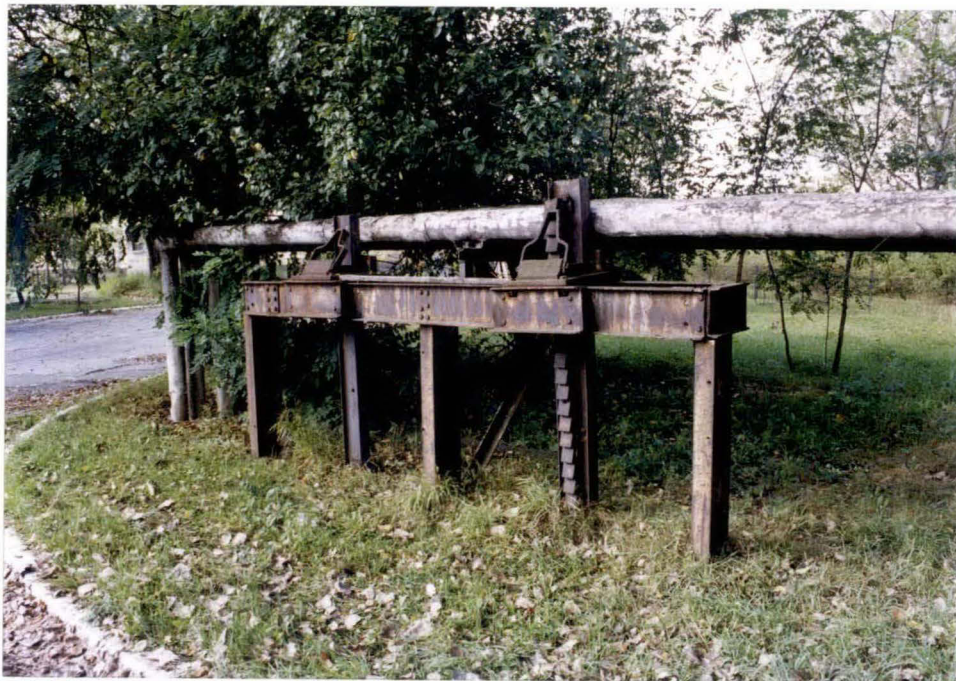
1. Metalowa konstrukcja dawnego jazu wpustowego wody na turbinę, fot. 99/32/4/5,

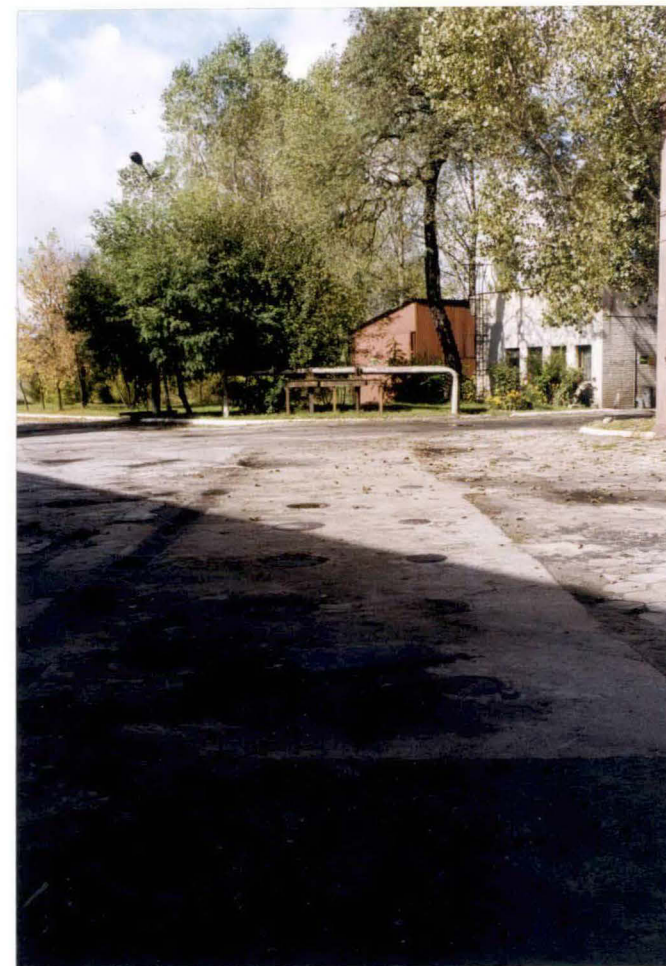
2. Fragment zasypanego górnego kanału roboczego.

W głębi widoczna metalowa konstrukcja jazu, fot. 99/32/5/1,
