1. Obiekt zabytkowy

BASZTA PD-WSCH PRZY KLASZTORZE.

KIELCE
KARCZÓWKA

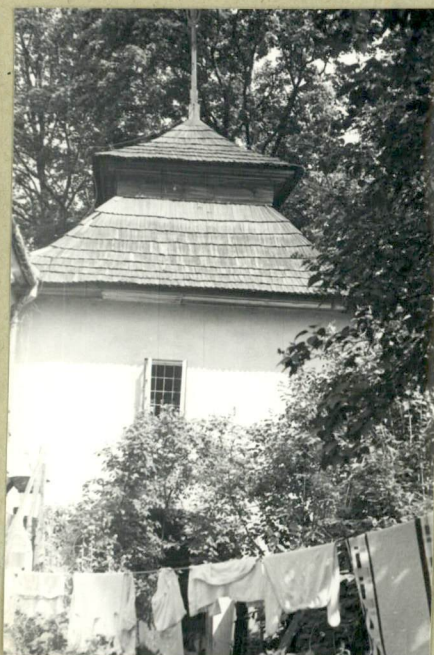
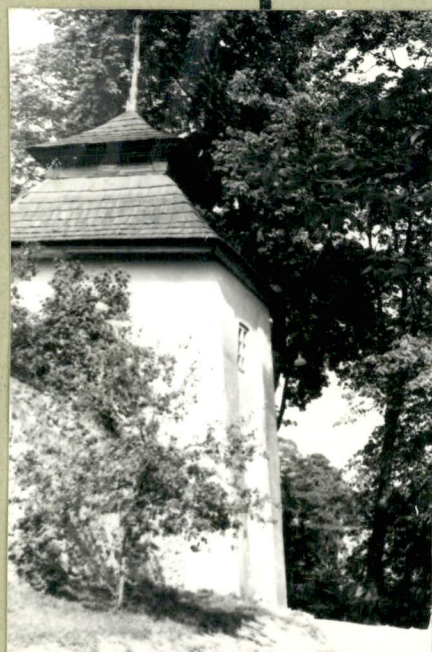
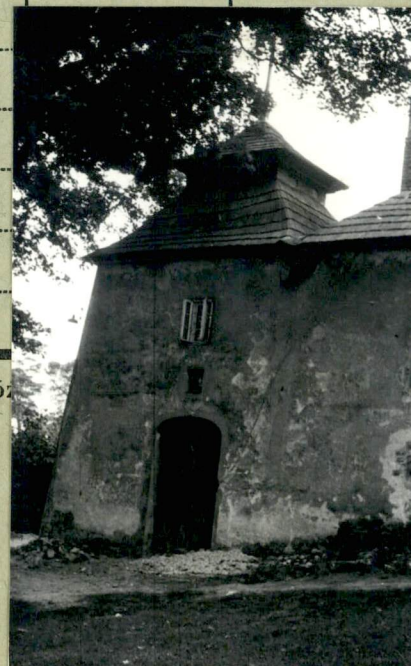
Murowana z kamienia, tynkowana.
Na ruinie prostokąta piętrowa z tamaryndą dachem namiotowym krytym gontem.
W przyziemiu brama przejazdowa (ob. od wsch. zamurowana) sklepiona kolebką krytowa.
Baszta od pd. oskarżona. Baszta 2. aukcyj od pd. wschodnie skryto zabudowania gospodarczych.
Brama pierwotnie stanowiła wjazd do kościoła pomiędzy pd. ciągiem zabudowań i zewnętrzny mur opodzenia.
