1. Obiekt DWÓR	2. Czas powstania XVIII w.? XIX w.
-------------------	--

3. Miejscowość WINIARY
---------------------------

1. Miejscowość.....WINIARY.....	4. Obiekt (nazwa jak w karcie) DWOR	5. Zawartość wkładki (nazwa materiału uzupełniającego) c.d. opisu, rzut, fotografie
2. Gmina.....Nowy Korczyn.....		
3. Województwo.....kieleckie.....

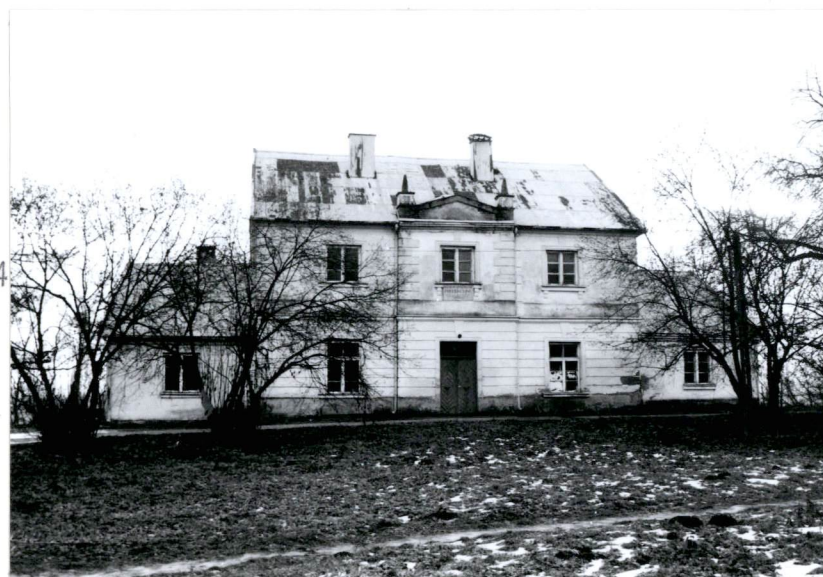
Elewacja zachodnia (nr neg. 129/34)

Po generalnym remoncie wykonanym w latach 1980-1982, obecnie stan techniczny budynku dobry. Na ścianach zachodniej i wschodniej, występują pęknięcia i odpryski tynku - w niektórych miejscach tynk odpada dużymi płacami. Dolne części ścian zewnętrznych, pokryte są czarnym osadem. Niektóre elementy żelazne, pokryte są korozją. Wewnątrz na parterze, głównie w dużym pomieszczeniu tynk ze ścian odpada dużymi płacami. Na parterze występuje zawilgocenie.

Położenie nowych tynków zewnętrznych i wewnętrznych.

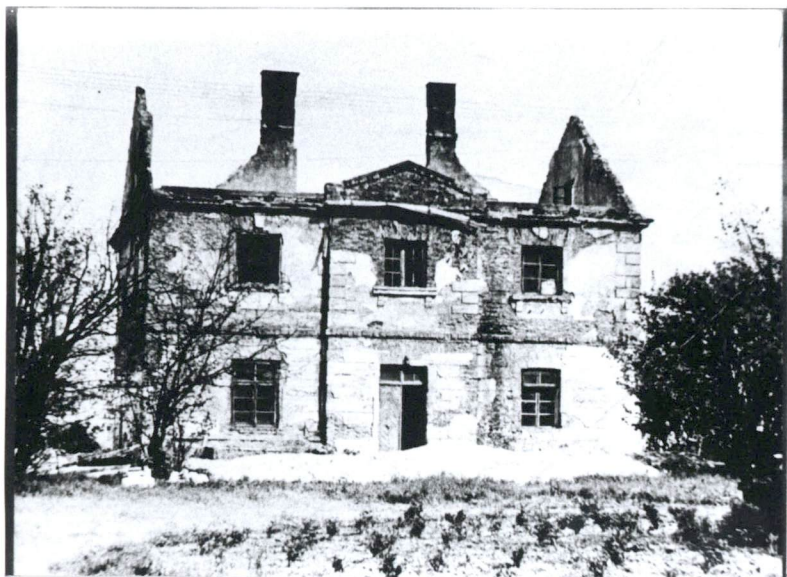
Dwór w trakcie generalnego remontu  
 w latach 1980-1982 (nr neg.112/2)  
 Reprodukacja ze zbiorów Rolniczej  
 Spółdzielni Produkcyjnej w Winiarach

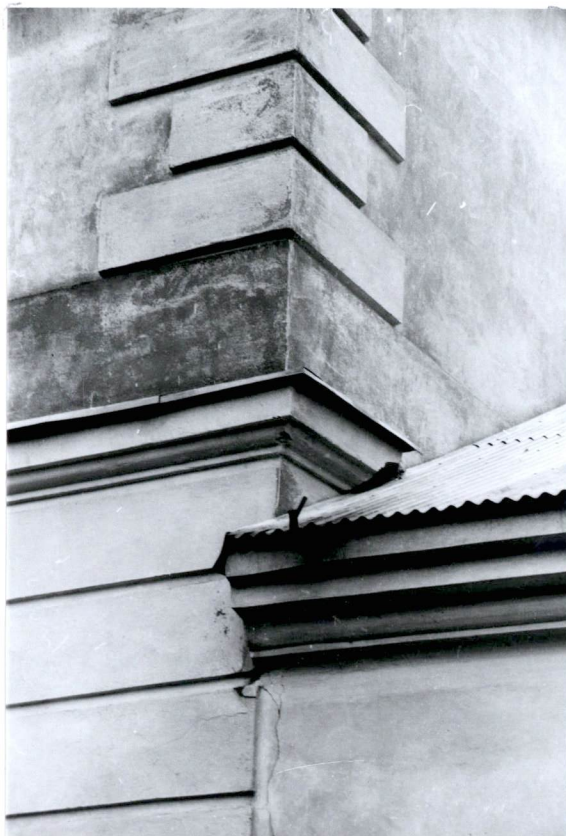
Fragment elewacji zachodniej  
 - boniowanie (nr neg.128/36)
