Nr 1887

ZESPÓŁ KOŚCIOŁA PARAFIALNEGO P.W. ŚW. ANDRZEJA APOSTOŁA

WĘGLESZYN

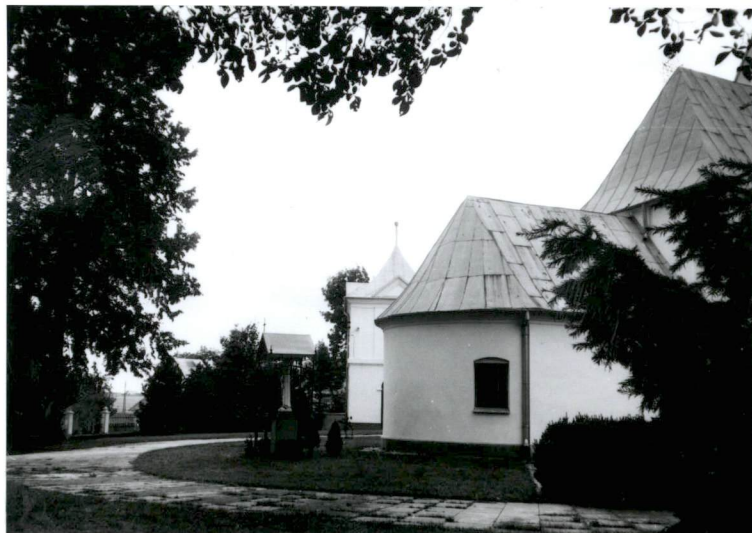
1. Widok na teren cmentarza od północy

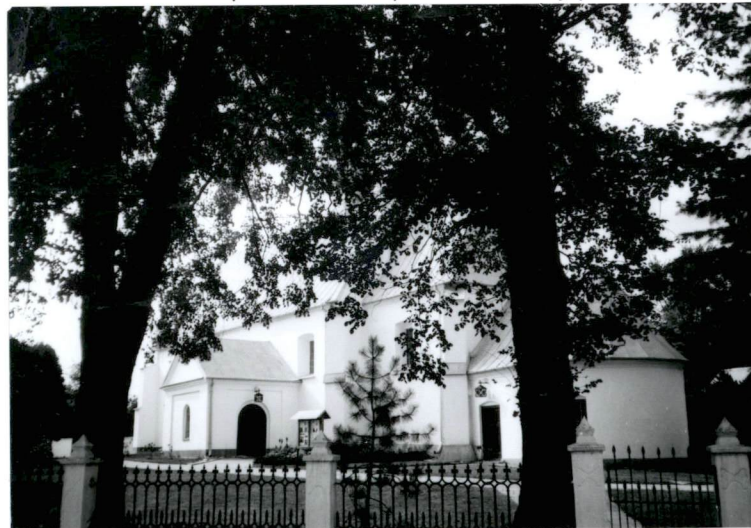
2. Widok na zespół kościoła par. od strony pd.-wsch.

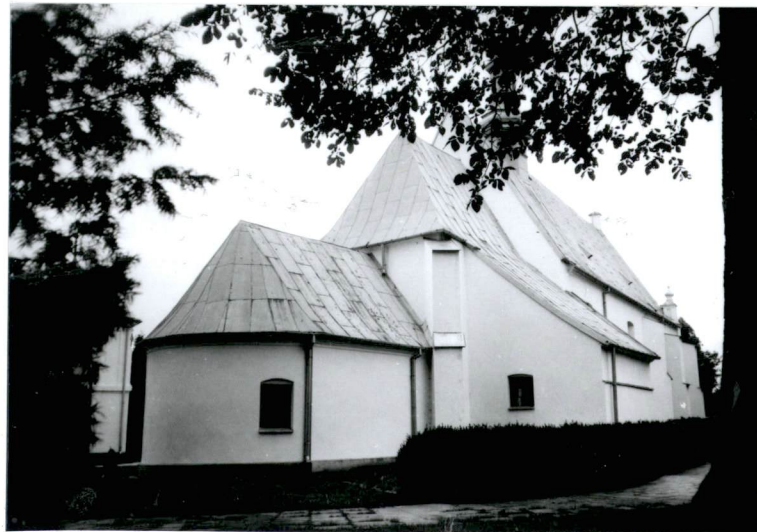
3. Kościół od strony pn.-wsch.

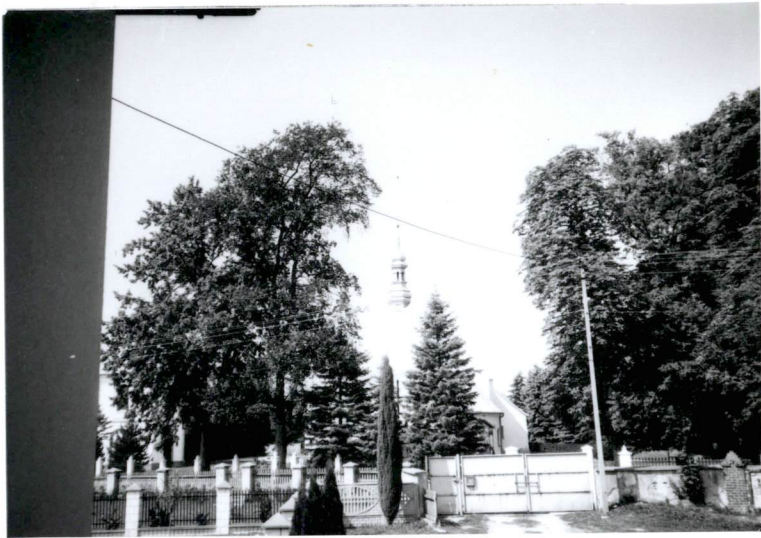
4. widok na zespół kościelny od strony plebani

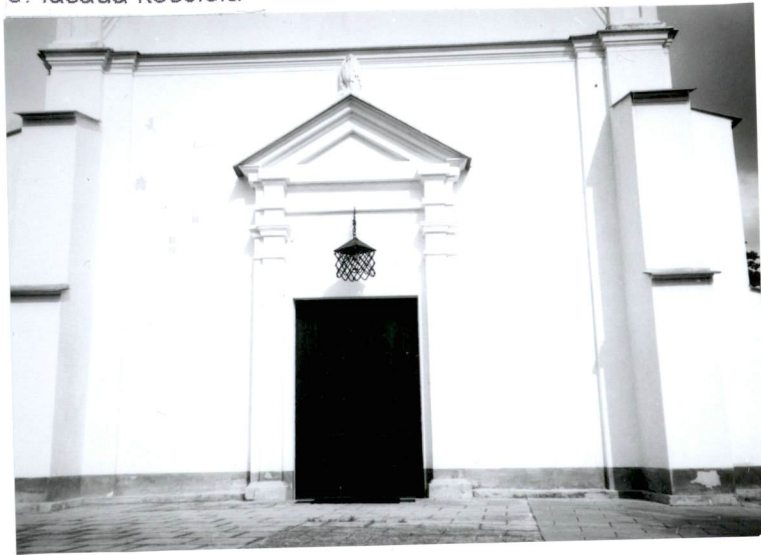
5. fasada kościoła
