Nr 2560

1. Obiekt 327

ZESPÓŁ KOŚCIOŁA PAR. P.W. ŚW. MARII MAGDALENY

CHOMENTÓW

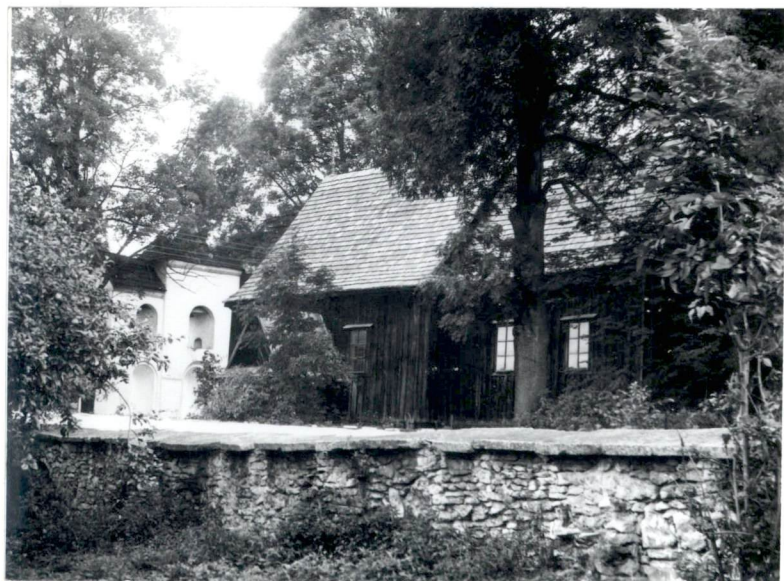
- Widok zespołu od strony pd.  
/zza muru wokół plebanii/.

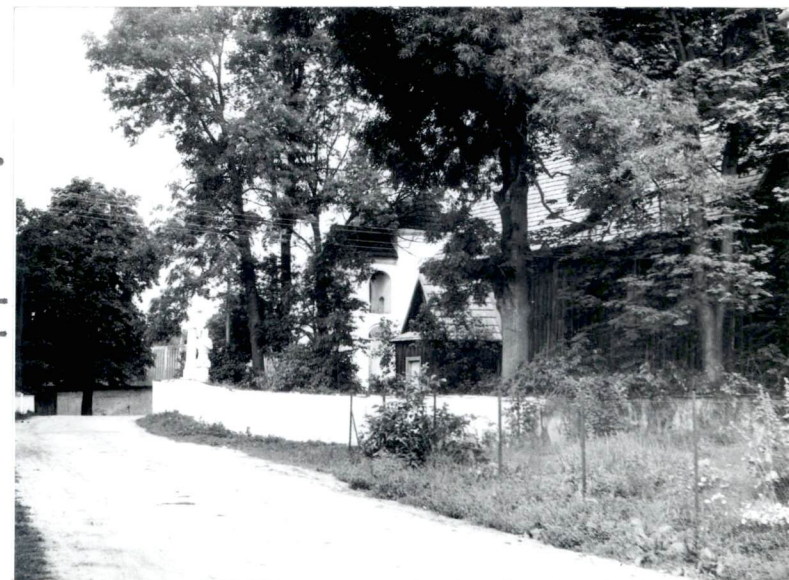
Widok zespołu od strony pd.-  
wsch.

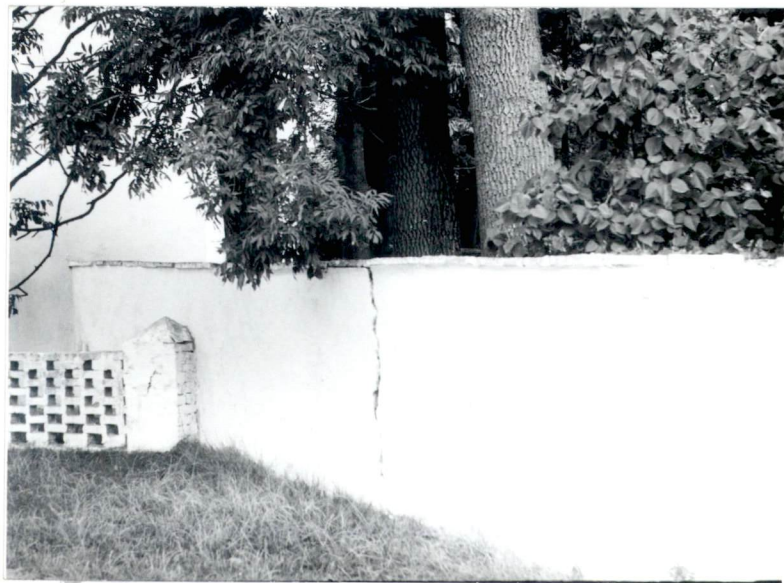
- Fragment muru po stronie pd.  
zach.

20. Najpilniejsze postulaty konserwatorskie	
		reperacja ogrodzenia wokół kościoła.

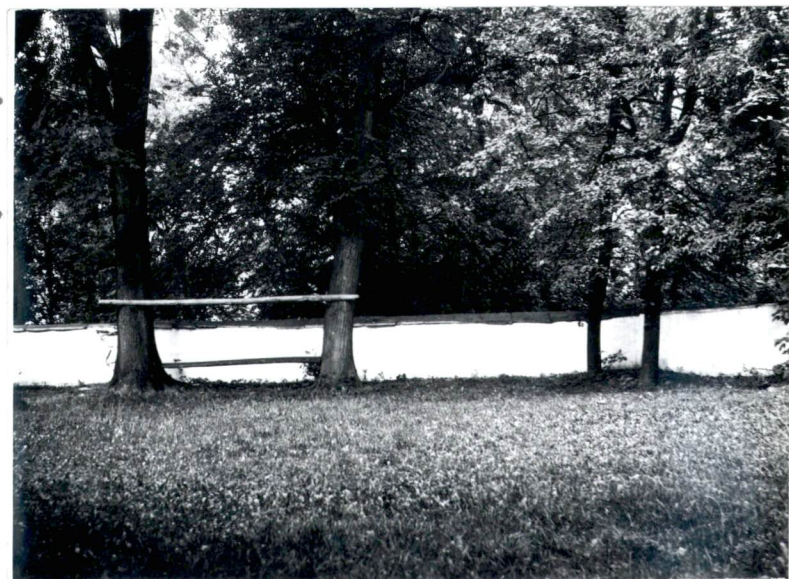
Fragment muru po stronie pn.  
zach.

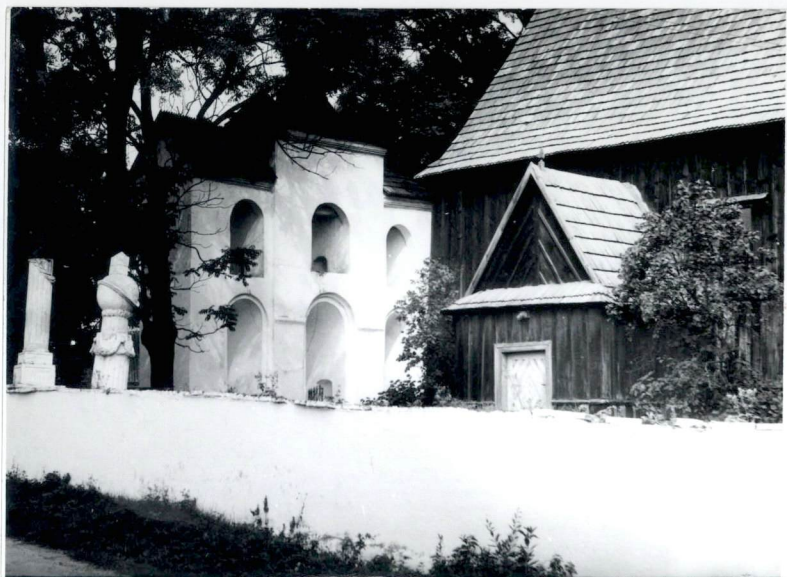
Widok na dzwonnice bramną i kościół  
od pd.-wsch.

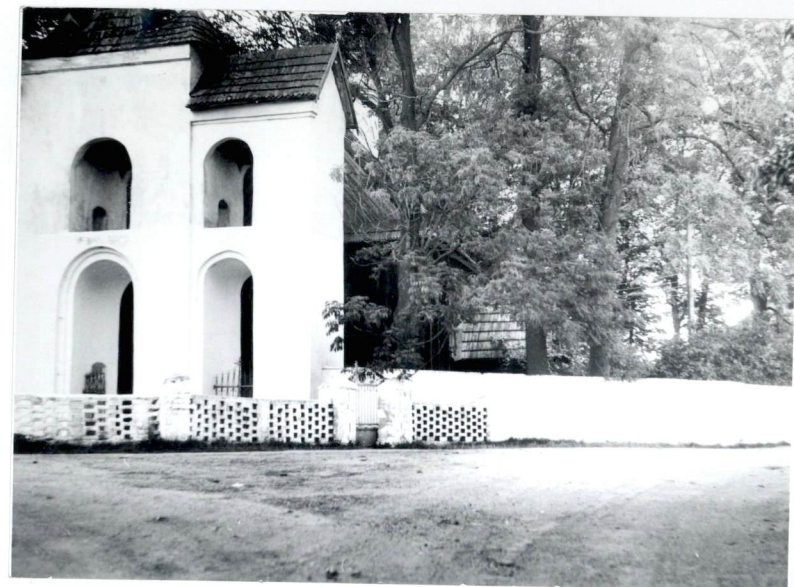
Dzwonnica bramna i ogrodzenie od  
zach.

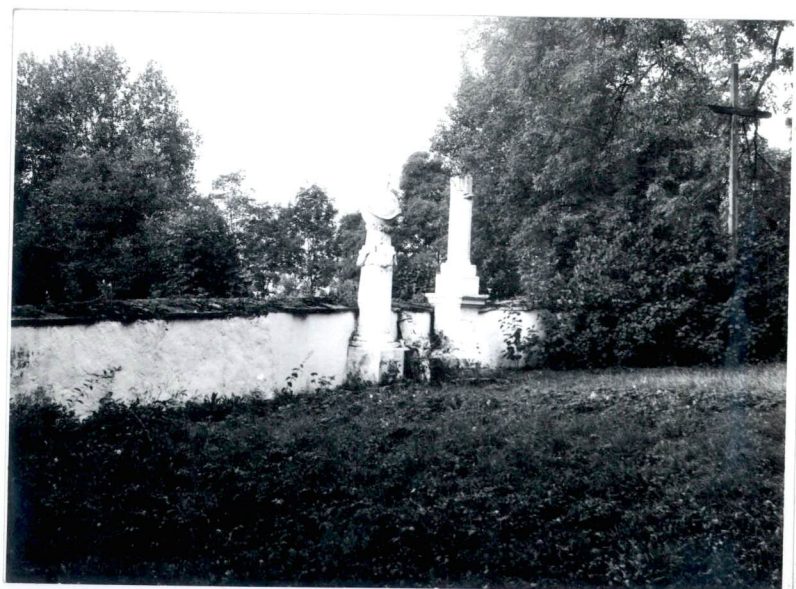
14. Kubatura	15. Powierzchnia użytkowa	16. Przeznaczenie pierwotne	17. Użytkowanie obecne
-	ok. 800 m <sup>2</sup>	sakralne	sakralne
18. Prace budowlane i konserwatorskie, ich przebieg i dokumentacja		19. Stan zachowania (fundamenty, ściany zewnętrzne, ściany wewnętrzne, sklepienia, stropy, konstrukcje dachowe, pokrycie dachu, wyposażenie i instalacje)	
<p>1966 r. - prace przy kościele m.in. wymiana zniszczonych elementów więźby, impregnacja drewna, wymiana gontów na dachu.</p> <p>1971 r. - prace przy kościele: remont więźby dachowej wraz z impregnacją.</p> <p>1972 r. - rozbiórka i rekonstrukcja wieżyczki na sygnaturkę na kościele.</p> <p>1973 r. - wymiana gontowego pokrycia na dzwonnicy, wykonano nowe tynki na niej i na murach wokół kościoła. H. Ciszkowski opracował: "Orzeczenie mykologiczno-budowlane dotyczące stanu zachowania kościoła".</p>		<p>Stan zachowania kościoła i dzwonnicy bramnej - por. karty ewidencyjne tych obiektów.</p> <p>Mury wokół placu przykościelnego w złym stanie technicznym, w wielu miejscach spękane /rozsadzone przez korzenie drzew i wykrzywione/. Nakrywy nad nimi spękane i pokruszone.</p> <p>Drzewa, szczególnie po stronie wsch. prezbiterium zbyt gęsto nasadzone.</p> <p>Oba nagrobki kamienne wymagają konserwacji, są pokruszone, spękane, z licznymi ubytkami powierzchniowymi.</p>

Widok na mur pd. ogrodzenia  
/od pn./ na nagrobki kamienne.
