OŚRODEK DOKUMENTACJI
ZABYTEKÓW W WARSZAWIE
Karta Ewidencyjna Zabytków
Architektury i Budownictwa

1. Obiekt 43814

SKRZYDŁO ZACHODNIE FORTALICJI

3. Miejscowość
SOBKÓW

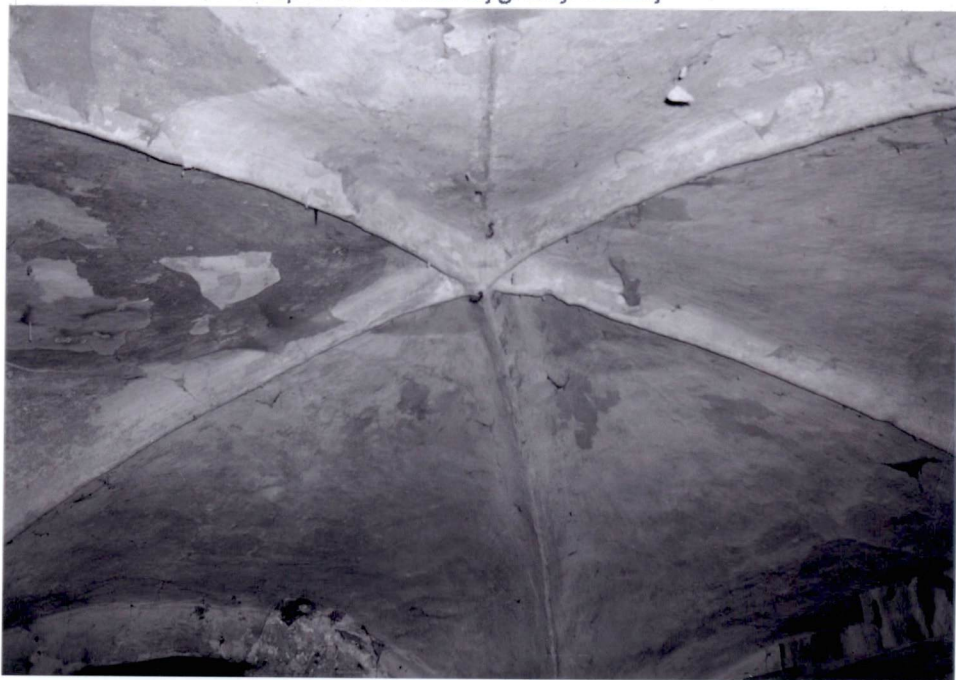
8. sklepienie w I kondygnacji baszty

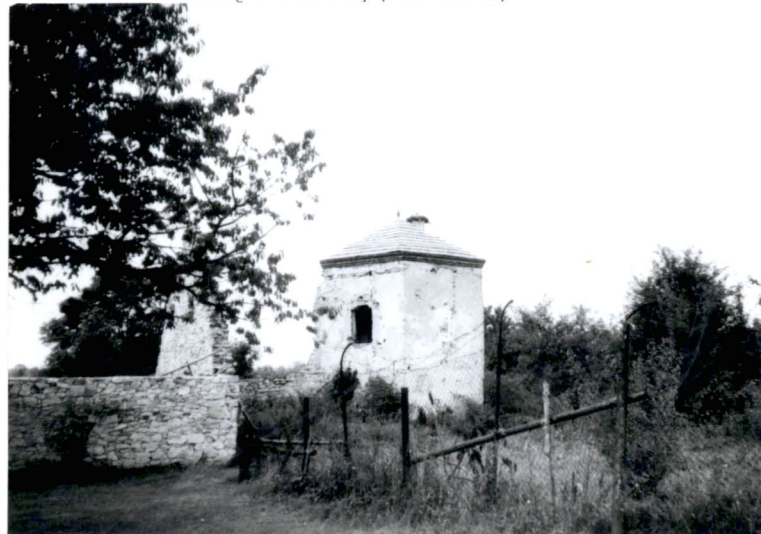
1. widok na basztę od strony północnej

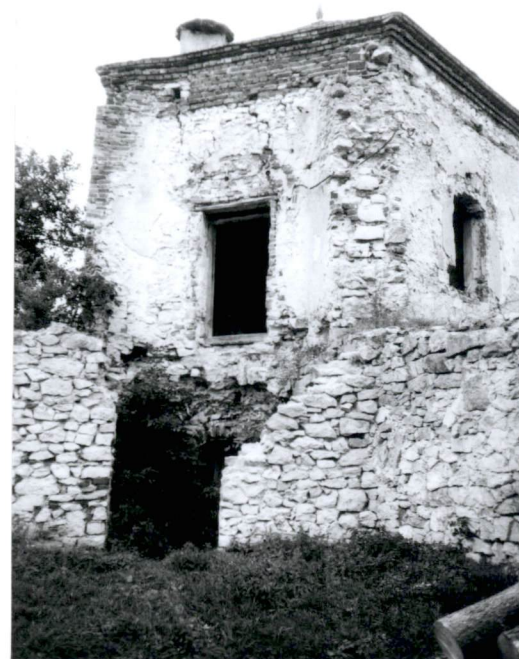
2. baszta przy skrzydle zachodnim

20. Najpilniejsze postulaty konserwatorskie przeprowadzenie prac remontowo-konserwatorskich baszty.

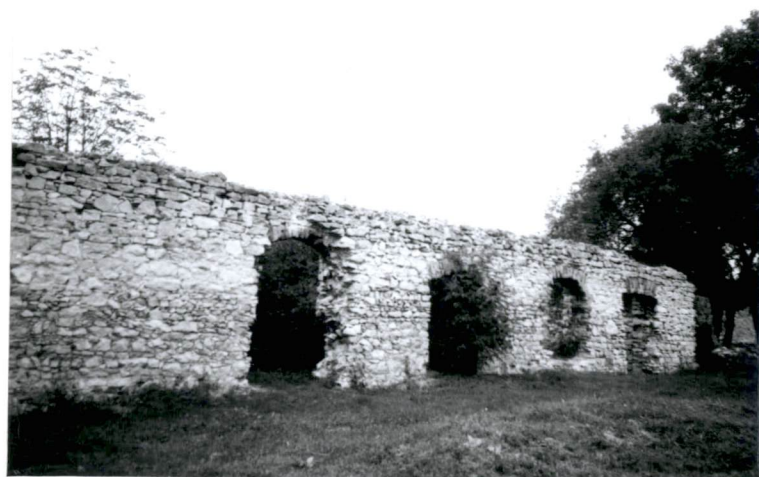
3. pozostałości budynku w części południowej skrzydła zachodniego

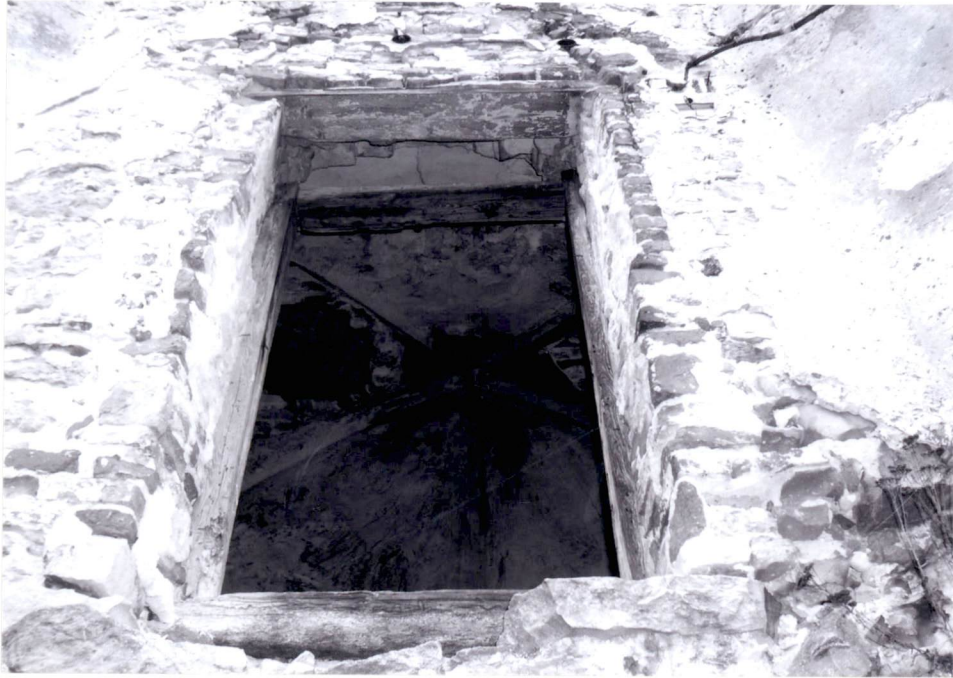
4. II kondygnacja baszty, sklepienie

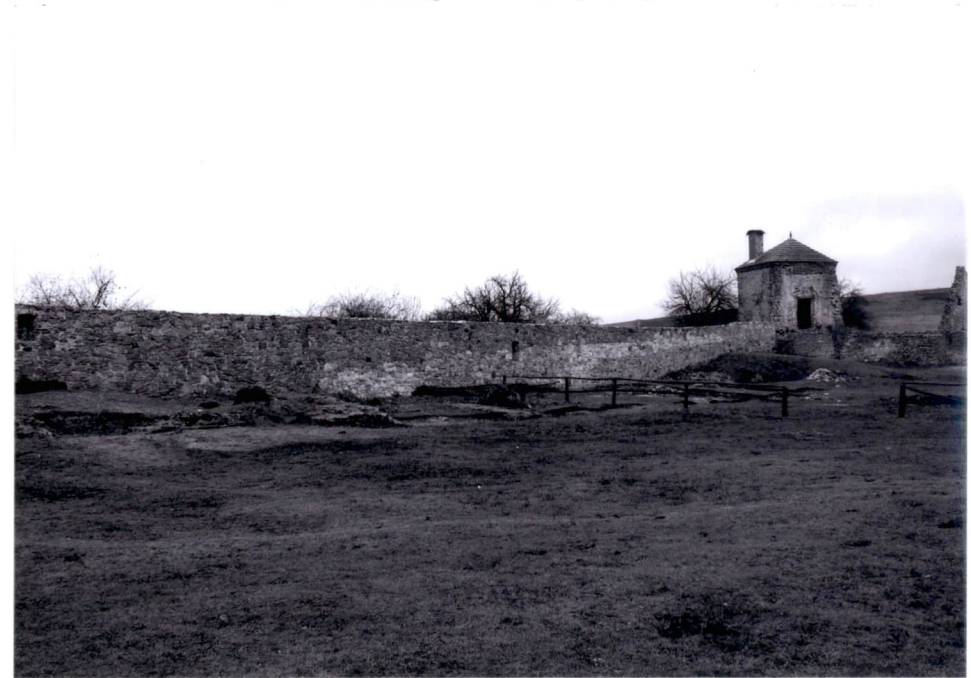
5. widok na basztę i mur kurtynowy

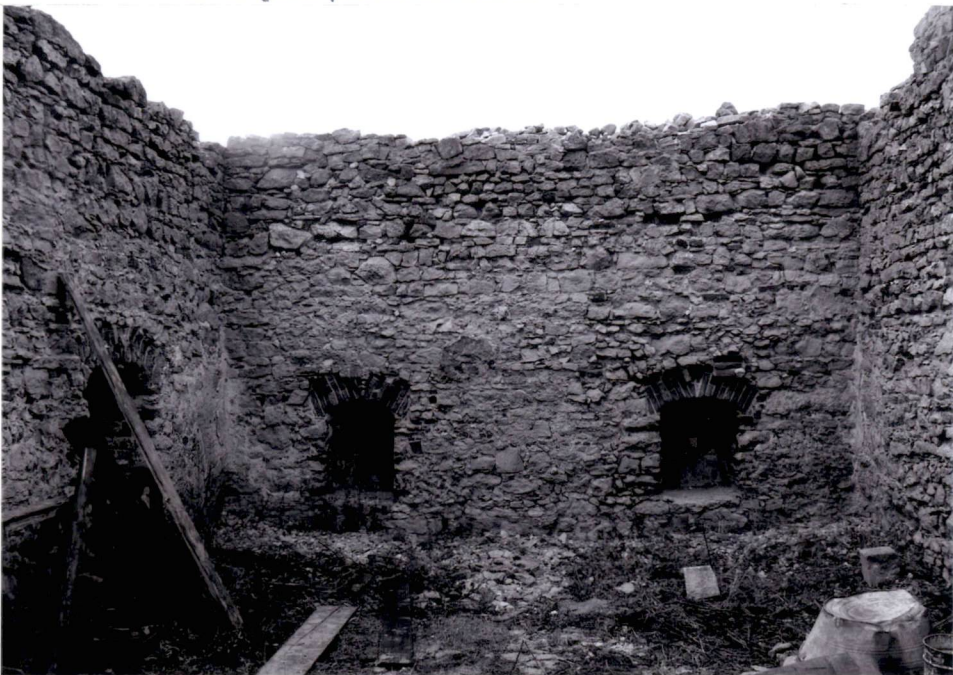
6. wewnątrz pseudobastionu

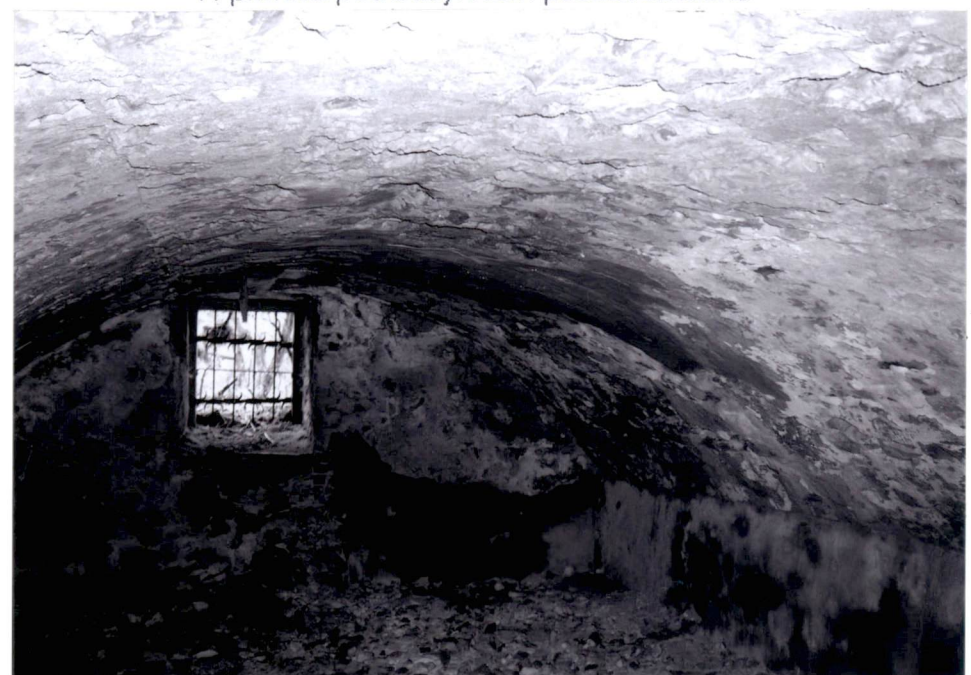
7. piwnica pod budynkiem pseudobastionu
