1. Obiekt 334 ZESPÓŁ KOŚCIOŁA PARAFIALNEGO RZYM.-KAT. P.W. ŚW. WŁADYSŁAWA
K a r t a z e s p o ł u

2. Czas powstania
XIV w.

3. Miejscowość
S Z Y D Ł Ó W

2. Obiekt (nazwa jak w karcie)
ZESPÓŁ KOŚCIOŁA PARAF.
Karta zespołu

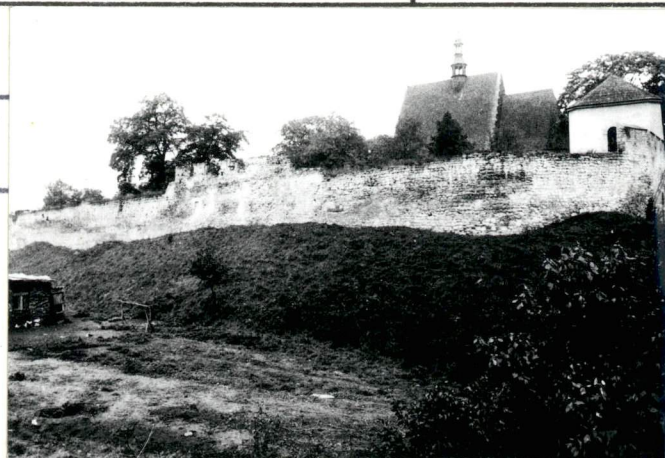
Fot. 1.
Widok ogólny ze-
społu od strony
południowo ws-
chodniej. Od le-
wej: "Wikarów-
ka" /ruina/,
kościół paraf.,
dzwonnica.

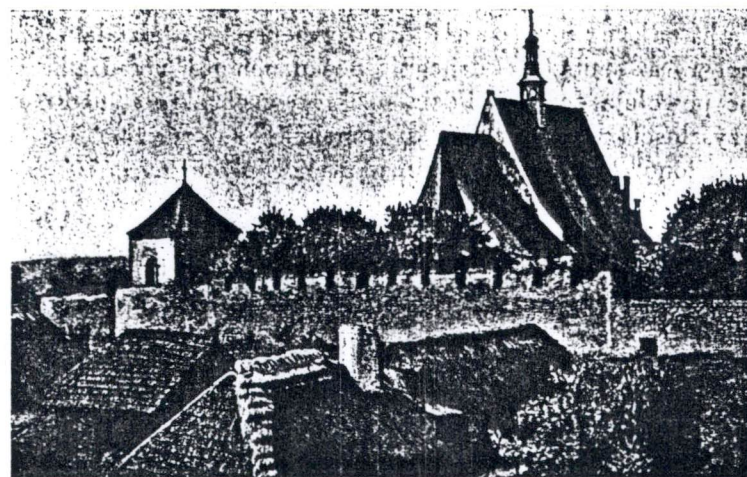
Fot. 2. Widok ogólny zespołu z ok. 1926 r. od strony północno wschodniej, z lewej dzwonnica, z prawej kościół. Reprodukacja z: "Ziemia" Nr 1/1927 str. 5.

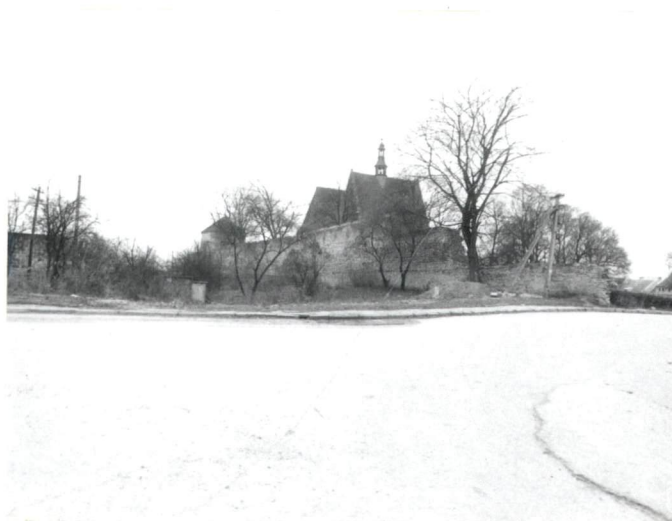
Fot. 3. Widok ogólny zespołu od strony północnej. Na pierwszym planie miejski mur obronny od ul. Staszowskiej.

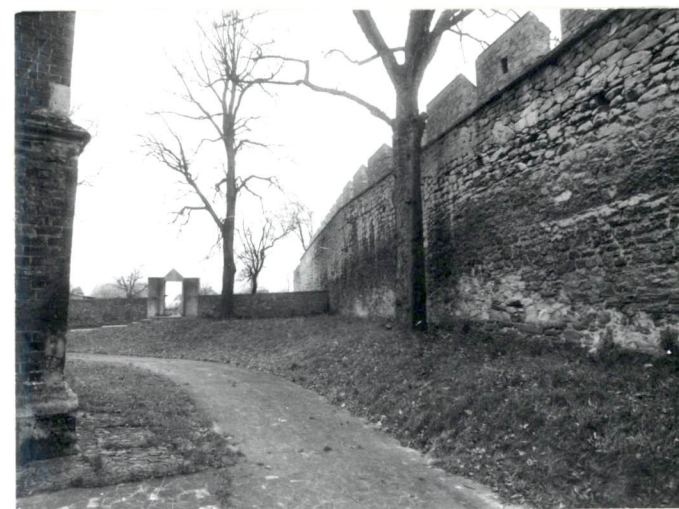
Fot. 4. Północno wschodnia część terenu kościelnego z wewnętrzną stroną miejskiego muru obronnego, w głębi furta północna.

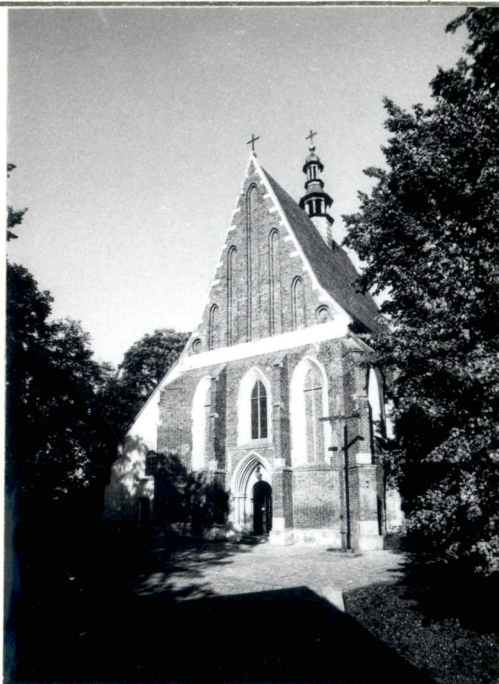
- Fot. 5. Kościół parafialny p.w.
Sw. Władysława, widok
od strony zachodniej
/od bramy wejściowej/.
- " 6. Plebania, tzw. Wikarów-
ka /ruina/. Widok od
strony północnej.
- " 7. Dzwonnica, widok od s-
trony południowej.
- " 8. Brama główna w murze
kościelnym. Widok od
strony zachodniej /od
ul. Kościuszki/.

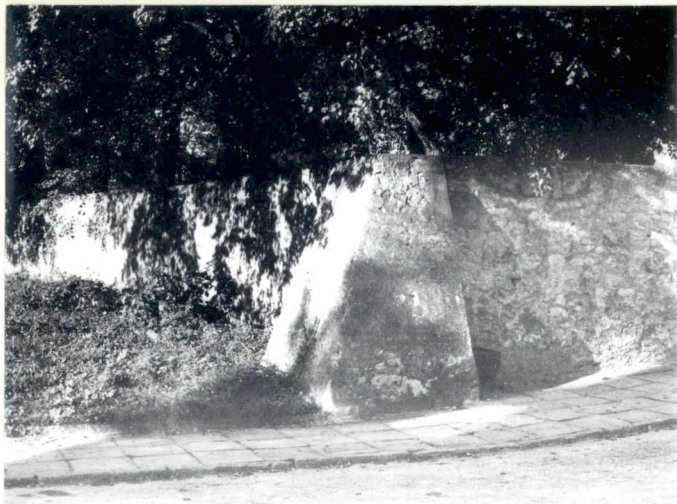
Fot. 10. Południowo zachodni narożnik wzmocniony przyporą, muru kościelnego. Z lewej mur strony zachodniej założenia.

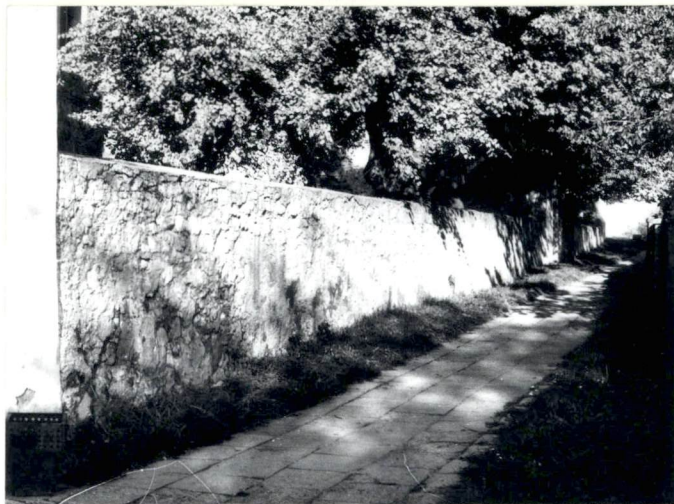
Fot. 11.

" 11. Mur kościelny od strony południowej.

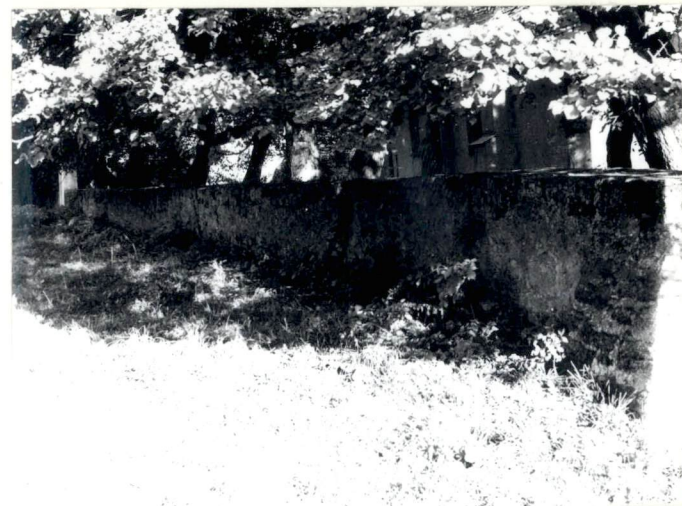
Fot. 12.

" 12. Mur kościelny od strony północnej.

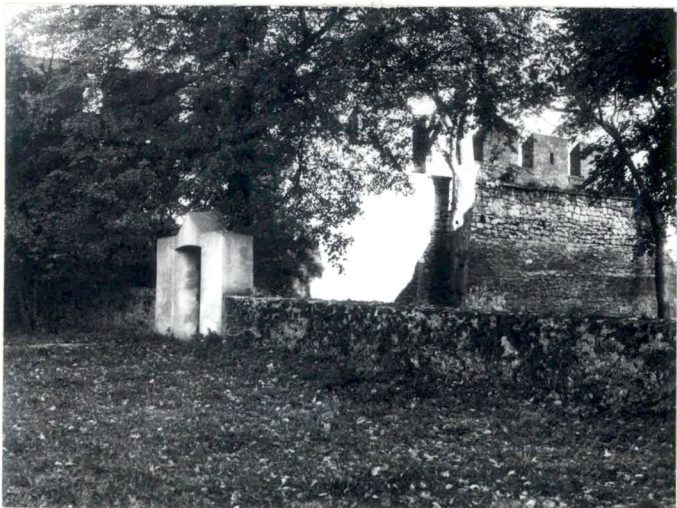
Fot. 13.

" 13. Południowo wschodni narożnik miejskiego muru obronnego od strony wewnętrznej z furką. Z lewej fragment dzwonnicy, z prawej ogrodzenie otoczenia "Wikarówki".
